Igreja de São Francisco da Prainha
Rio de Janeiro - RJ
Relatório da Avaliação da Estabilidade Estrutural

Condições da Avaliação

Breve Descrição Estrutural do Imóvel

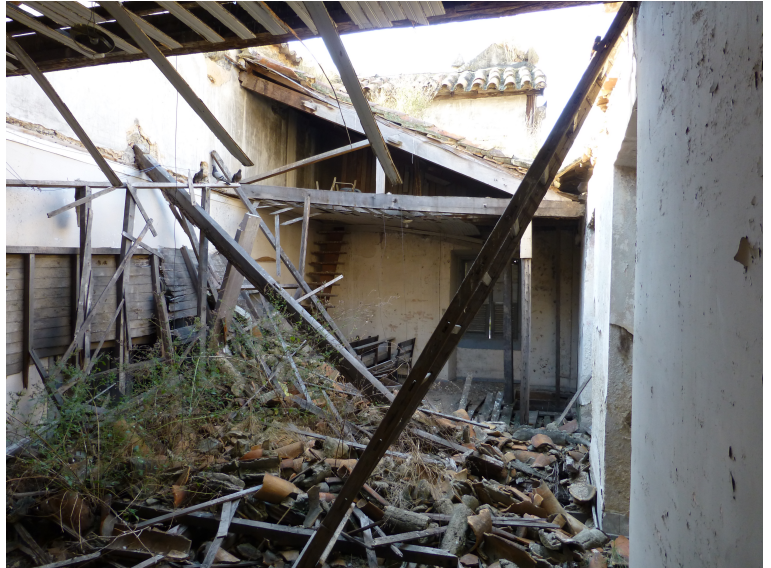
Salão antes da remoção do escombros da cobertura,
ao fundo a meia tesoura deslocada

A área mais crítica é sem dúvida a cobertura do Salão onde houve o queda parcial da estrutura e cobertura. O pano do telhado em meia água, continha 3 meias tesouras que devido a diversas infiltrações na cobertura, provocou a degradação – apodrecimento devido a fungos e microrganismos – da extremidade da meia tesoura central que ruuiu, e consequentemente devido a estruturação da cobertura deslocou as outras duas meias tesouras, provocando esforços sobre a alvenaria de pedras argamassada e tijolos maciços que confeccionam o respaldo dessas paredes. Por sua vez esses esforços provocaram uma pequena movimentação na região superior da primeira esquadria –JGV25– através da meia tesoura, desaprumando esta alvenaria nesta região.

Para que se possa proteger os transeuntes de uma possível falência da alvenaria e seu desmoronamento, até que se executem os trabalhos de restauração, será necessário a execução de um escoramento de madeira ou metálico – projeto em anexo – de forma que impeça o tombamento dessa parede sobre a via pública, ele não visa escorar a alvenaria para mantê-la em seu lugar, mas caso haja esse desmoronamento, ele impedirá o tombamento da alvenaria.

Para se proceder a restauração desse volume de alvenaria que corresponde a parte superior da parede do Salão, ou seja, do nível das vergas das janelas até o respaldo da parede por todo o seu comprimento, devido a baixa aderência da argamassa já deteriorada, recomendo que este volume seja desmontado, ou seja, cada pedra ou tijolo, removido e sua argamassa descartada, e que se reconstrua este volume com nova argamassa compatível utilizando-se as mesmas pedras e tijolos, devendo-se corrigir o alinhamento longitudinal e o que for possível o seu prumo, consequentemente os frisos da cimalha deverão ser refeitos respeitando seu desenho.

Consequentemente a estrutura da cobertura deverá ser refeita, com materiais e dimensões iguais aos originais, recomendando a execução de um berço de concreto armado sobre a alvenaria de pedra ou tijolos, para receber as cargas das meias tesouras da cobertura.

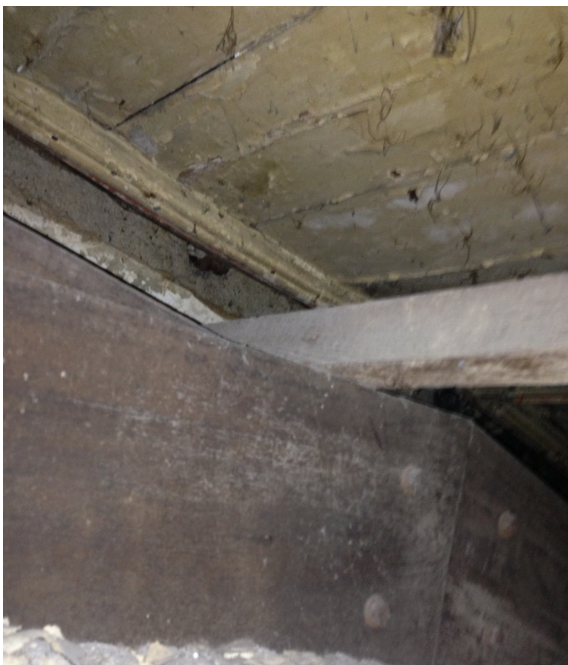
Forro em Gamela ainda com pintura e, em primeiro plano,
estrutura em Cambota do forro em Estuque, na Nave

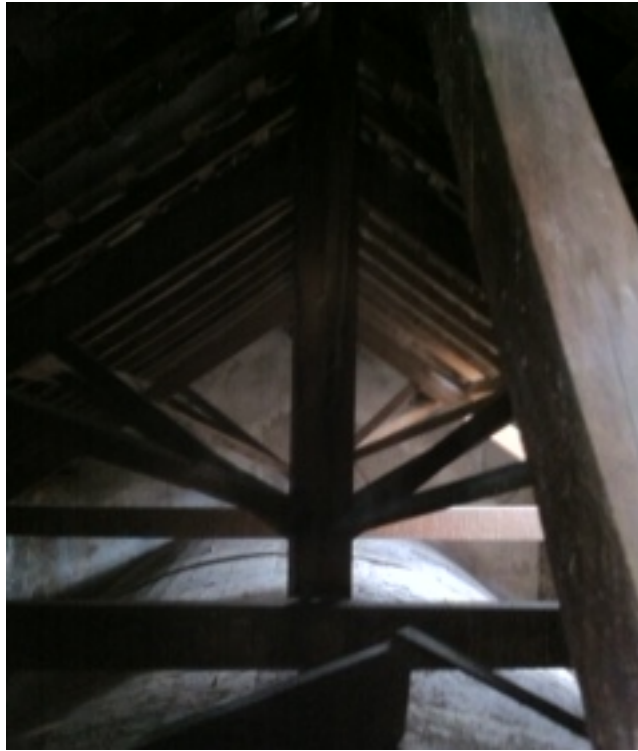
Estrutura da Cobertura da Capela e revestimento cerâmico do forro

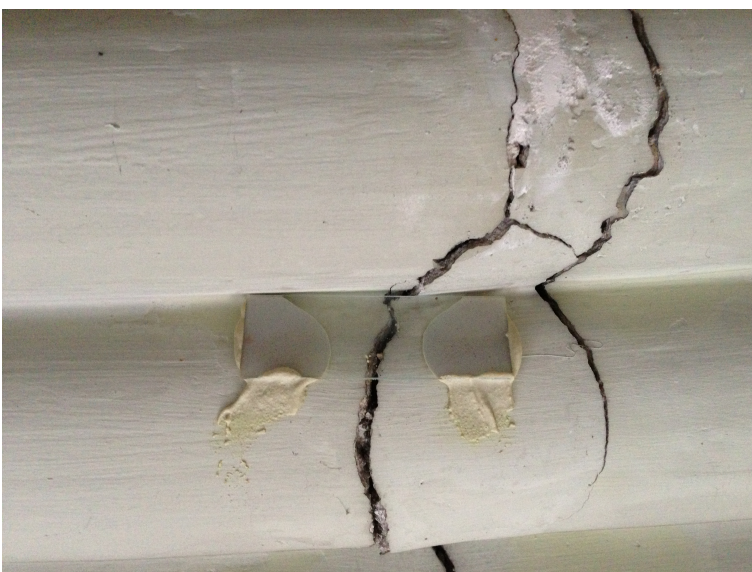
5. Podemos perceber que em ambos os forros encontramos fissuras longitudinais no entorno do centro dos forros, sua abertura é aproximadamente de 5mm, no levantamento cadastral de mapeamento dos danos podemos verificar seu caminhamento;

Vista de uma das fissuras e lamina de vidro (2x7cm) como testemunho

Os adornos dos arcos também são construídos em estuque, bem como o forro da nave, já o teto da capela é construído em tijolos maciços e revestido no seu dorso externo em cerâmica aparentando um ladrilho hidráulico, assim, a melhor hipótese que pode ter para o aparecimento dessas movimentações que causaram essas fissuras é a variação térmica e variação da umidade relativa do ar no volume entre os forros e a cobertura de telhas, lembrando ainda que na nave existem dois volumes, um entre as telhas e o forro de madeira e outro abaixo entre o forro de madeira e o estuque, essa

variação térmica –noite/dia- frio/quente- provoca dilatação e retração nos materiais por mais estáveis que sejam, acrescentando-se as dimensões dos tetos e o tempo, 1910 até 2012, isso pode ser um dos fatores ou o único caso não se encontra fissuras nas alvenarias, de qualquer material, sobre eles.

As fissuras da nave devem ser fechadas com o mesmo tipo de material empregado, para tanto é necessário a análise laboratorial, para se confirmar se há somente gesso, ou alguma outra “mistura”, os suportes, régua de madeira ou taquara, a utilização de sisal ou outra fibra também deverá ser determinada na época da execução.

É recomendável que se abram as fissuras em torno de 10 cm de largura, de forma que possa consolidar o estuque por cima, usando uma pequena forma manual pelo lado inferior, na região dos arcos, podemos utilizar uma tela de nylon ou algodão, entorno de 5cm de largura embutida no estuque.

As fissuras da capela devem ser fechadas através de injeção de argamassa compatível com a existente, será necessário também análise laboratorial, recomendo que o revestimento externo da abóboda seja removido na região das fissuras, e o entorno das fissuras, cerca de 5cm do revestimento inferior ou interno, encontrando-se a estrutura de alvenaria propriamente dita para se proceder a injeção. Consolidada a estrutura os acabamentos devem ser refeitos com os mesmos materiais.

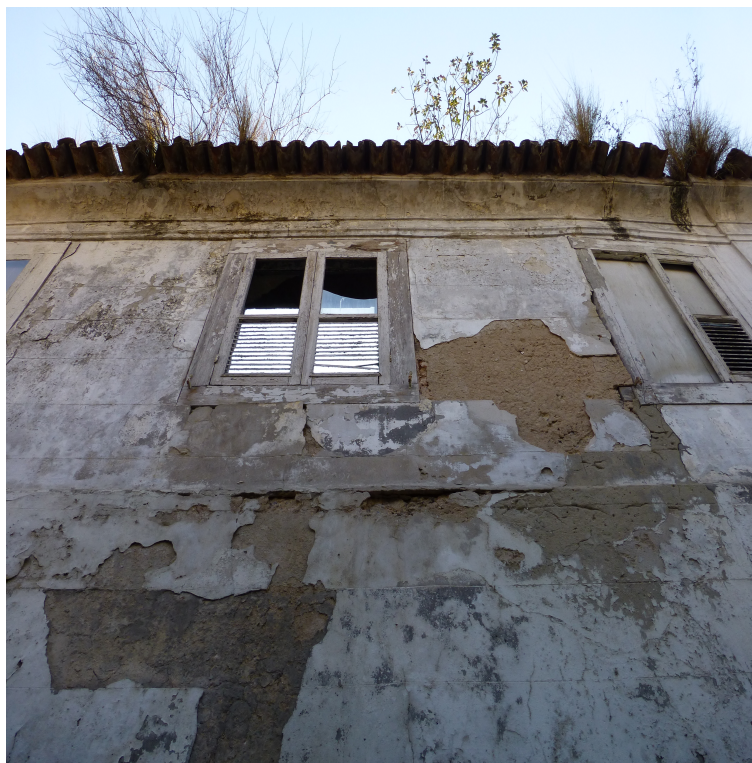
Vista externa da parede do Salão, sobre a janela direita encontra-se a meia tesoura

Nesta data, com as condições que dispusemos, podemos avaliar que este imóvel tombado está estruturalmente estável não apresentando sintomas aparentes, exceto a parede do Salão que encontra-se desprotegida devido a queda da cobertura, necessitando de um escoramento urgente.

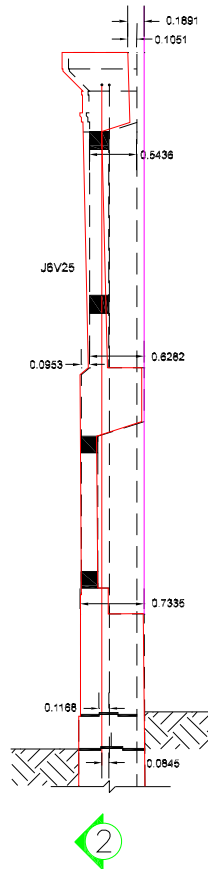
Fizemos o estudo da estabilidade desta alvenaria através de um corte no alinhamento do umbral esquerdo da primeira janela, a região mais crítica, e constatamos um deslocamento no respaldo dessa alvenaria de 0,10m em direção ao exterior, consequentemente o centro de gravidade desse volume superior à janela se deslocou em direção a exterior 0,084m, mas sua projeção nas fundações mantem-se ainda dentro do terço médio, indicando que este volume superior da alvenaria ainda está estável se não houverem outras movimentações devido ao tempo exposto às intempéries ou degradações devido a falência das argamassas de assentamento.
