CDURP

## **PROJETO BÁSICO**

**SERVIÇOS DE ENGENHARIA PARA RECUPERAÇÃO DAS ESTAÇÕES E  
TORRES METÁLICAS DO TELEFÉRICO DA PROVIDÊNCIA**

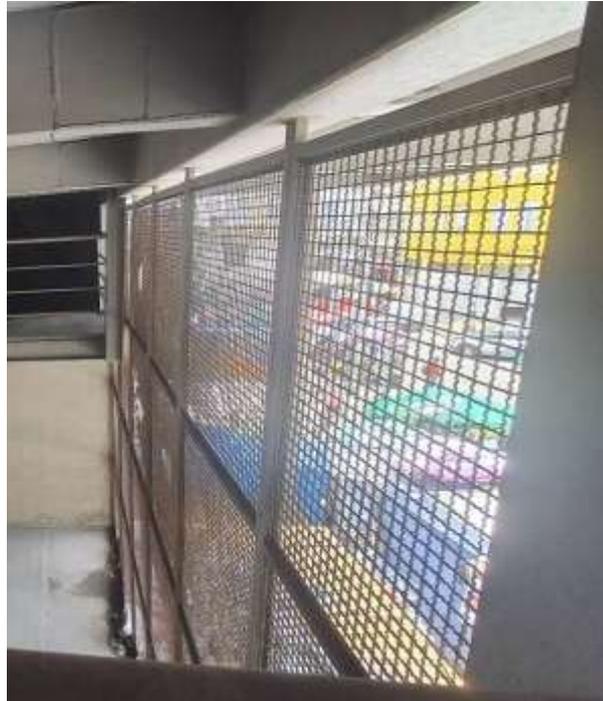
Gradil de fechamento do pavimento intermediário  
Apresenta pontos de corrosão devido à ausência de manutenção

O gradil de fechamento deverá ser recuperado e protegido. Para tanto, sua superfície deverá ser devidamente limpa, retirando-se todo ponto de oxidação e corrosão, bem como qualquer partícula de poeira ou outro material existente.

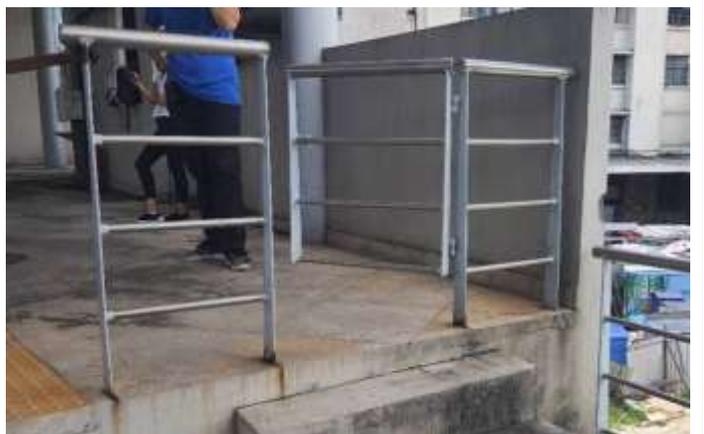
Portão lateral esquerda da plataforma  
Pontos de corrosão na fixação no piso

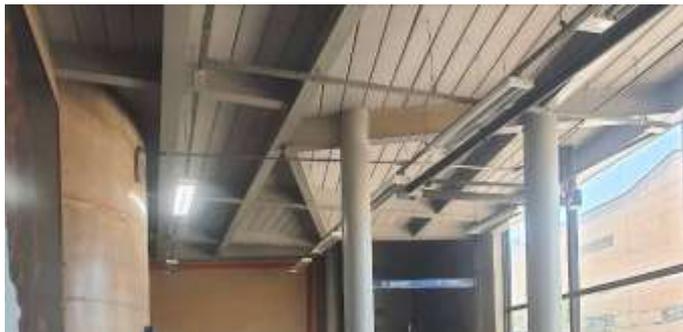
**Foto 57**

Pontos de corrosão nas vigas metálicas junto à laje  
do pavimento de cobertura

- Limpeza com jato de água a alta pressão
- Limpeza com jato abrasivo para eliminação de todos os vestígios de corrosão
- Retirada de partes da estrutura com auxílio de lixadeira e ou oxiacetileno
- Tratamento das superfícies por meio de tratamento manual ou mecânico, utilizando as normas ABNT NBR 15239 ou SSPC-SP 11. Após a limpeza, a superfície deverá ser Sa 21/2.

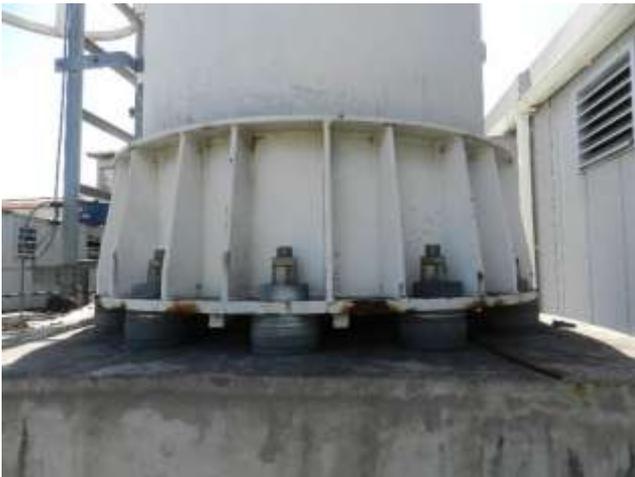
**Foto 120** – Conexão da torre e base de concreto apresentando regiões com corrosão.

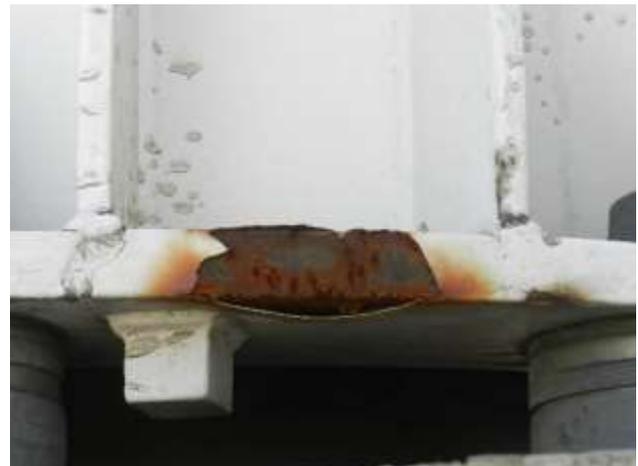
**Foto 121** – Foto ampliada da região com corrosão na base da torre.

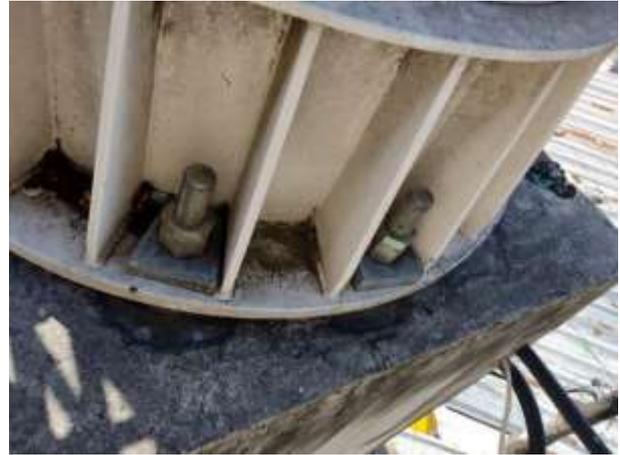
**Foto 123** – Junção entre a torre e a base de concreto apresentando acúmulo de detritos e corrosão.

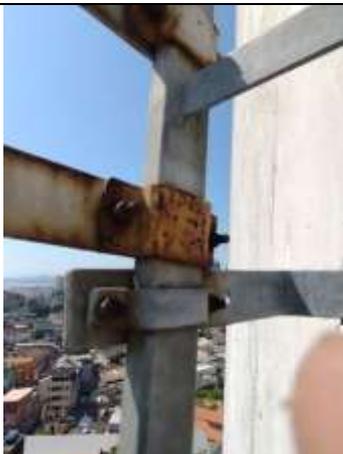
**Foto 124** – Anteparo da escada e conexões apresentando corrosão.

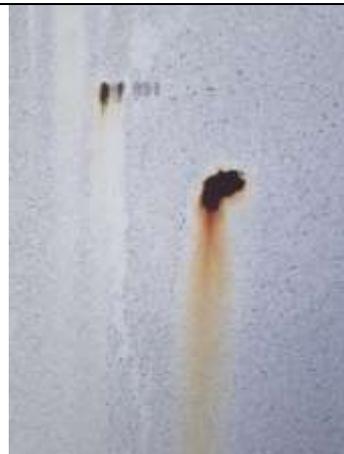
**Foto 125** – Pontos de corrosão no corpo dos elementos da torre.
