## **PROJETO BÁSICO**

**SERVIÇOS DE ENGENHARIA PARA RECUPERAÇÃO DAS ESTAÇÕES E  
TORRES METÁLICAS DO TELEFÉRICO DA PROVIDÊNCIA**

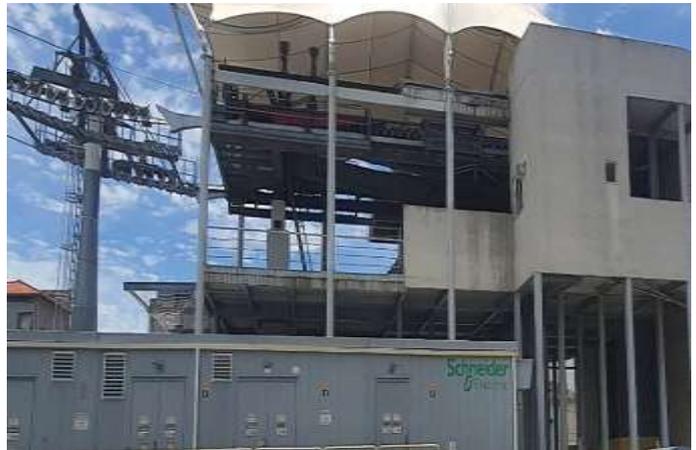
**Foto 2**

Pontos de corrosão nas vigas metálicas junto às lajes dos pavimentos 1 e de cobertura

A estrutura metálica deverá ser recuperada e protegida. Para tanto, sua superfície será devidamente limpa, retirando-se todo ponto de oxidação e corrosão, bem como qualquer partícula de poeira ou outro material existente.

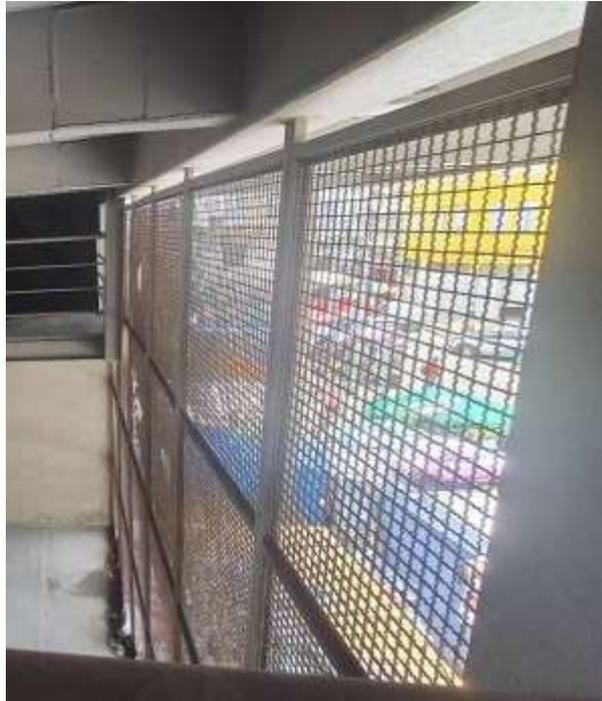
Gradil de fechamento do pavimento intermediário  
Apresenta pontos de corrosão devido à ausência  
de manutenção

O gradil de fechamento deverá ser recuperado e protegido. Para tanto, sua superfície deverá ser devidamente limpa, retirando-se todo ponto de oxidação e corrosão, bem como qualquer partícula de poeira ou outro material existente.

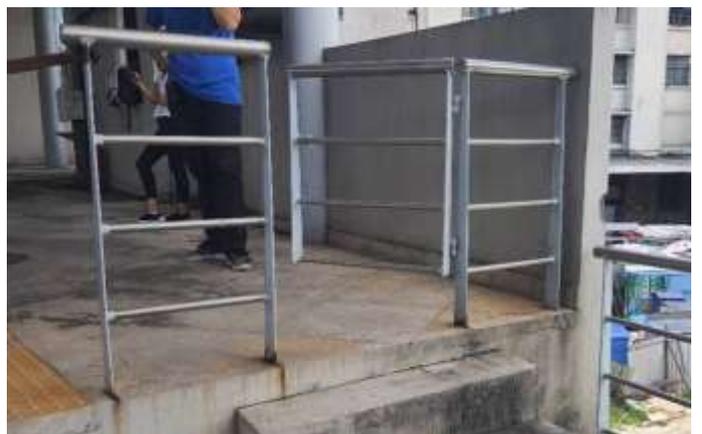
Portão lateral esquerda da plataforma  
Pontos de corrosão na fixação no piso

As partes de ferro que estão danificadas (amassadas, tortas ou corroídas) deverão ser recortadas e substituídas por novas.

As barras de ferro deverão ser lixadas para a remoção de pontos de corrosão e pintura existente.

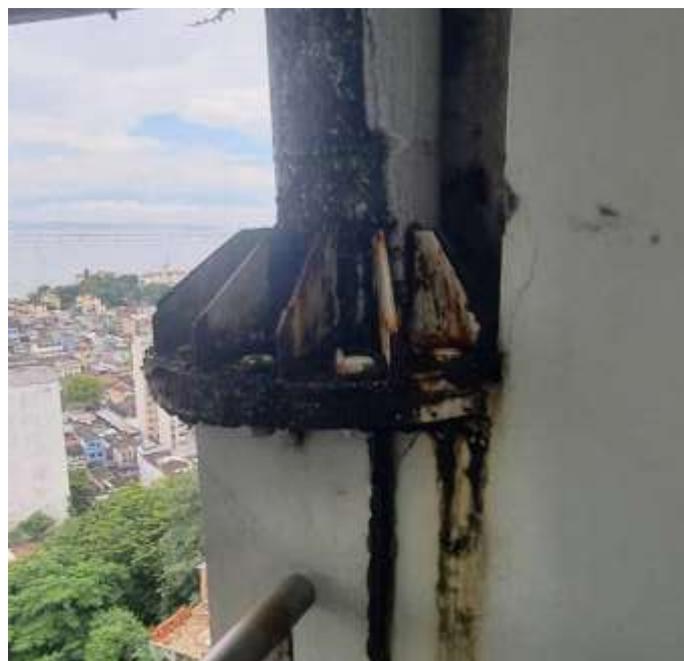
As atuais condições da estrutura metálica da cobertura apresentadas no Relatório de Vistoria Técnica do Teleférico da Providência, caracterizado pela acentuada deterioração por corrosão das nervuras de enrijecimento dos dispositivos de apoio, recomendam a intervenção urgente por parte da Concessionaria aplicando o tratamento anticorrosivo a seguir:

Corrosão por acúmulo de água na ranhura dos elementos da estrutura metálica da cobertura

- Limpeza com jato de água a alta pressão
- Limpeza com jato abrasivo para eliminação de todos os vestígios de corrosão
- Retirada de partes da estrutura com auxílio de lixadeira e ou oxiacetileno
- Tratamento das superfícies por meio de tratamento manual ou mecânico, utilizando as normas ABNT NBR 15239 ou SSPC-SP 11. Após a limpeza, a superfície deverá ser Sa 21/2.
- Retirada e substituição parcial dos parafusos danificados.
- Aplicação de sistema de proteção anticorrosivo composto por:
  - Primer Epóxi - 25 microns;
  - Camada de Tinta Epoxidica BA – 140 microns;
  - Camada de Tinta Poliuretano BA pigmentado na cor grafite ou similar – 60 microns.

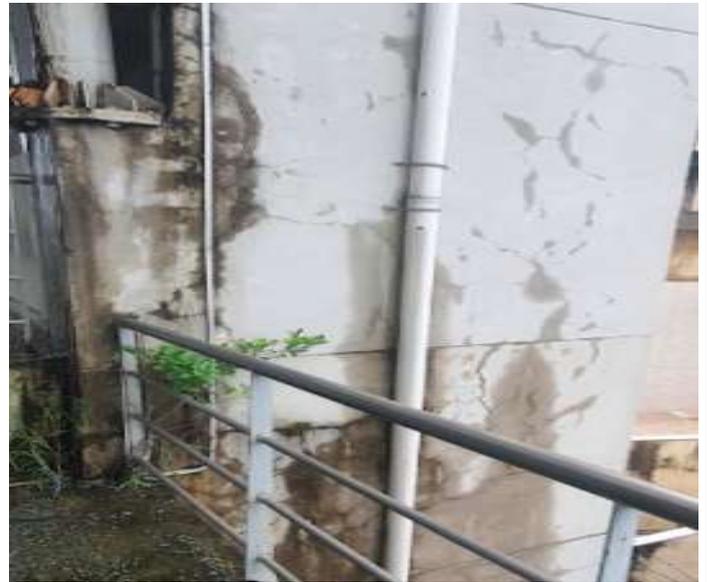
Pontos de infiltração na parede externa do pavimento da Plataforma

- Eliminação de pontos de infiltração pelas paredes nas áreas junto às platibandas;
- Para a execução dos serviços será necessário instalar andaime com capacidade para alcançar altura dos pontos com infiltração, não sendo permitido a utilização de andaime suspenso do tipo balancim;
- Deverá ser retirado todo o reboco das paredes onde ocorrerem manchas de infiltração;
- Aplicar reboco utilizando argamassa de construção hidrófuga tipo CS III W2 da NBR 7200;
- Realizar pintura completa das paredes externas.

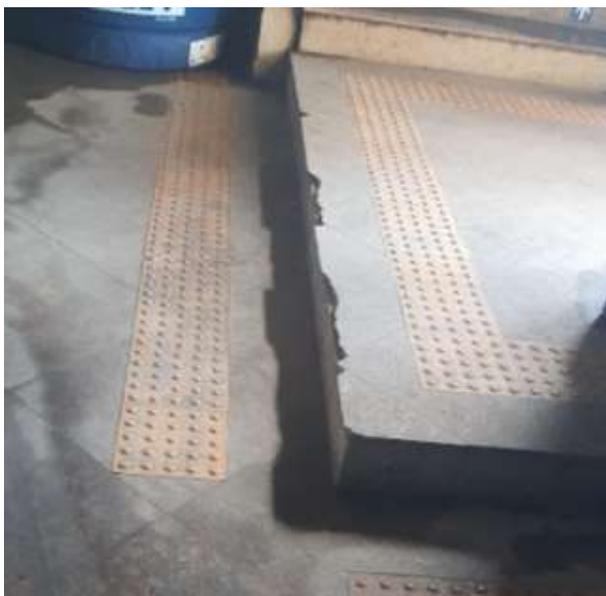
Degrau com peças trincadas

Remover as peças de granito trincadas ou rachadas.

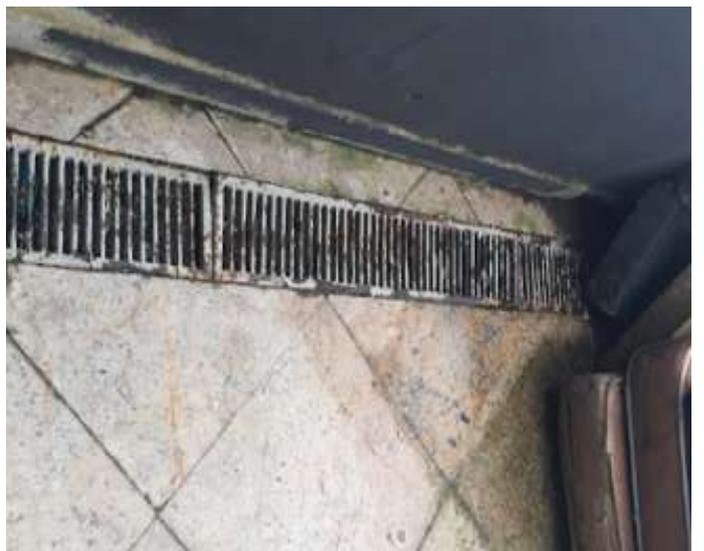
As grelhas de ferro do piso existentes estão em processo avançado de corrosão.

Grelhas de piso com falhas na pintura e pontos de corrosão

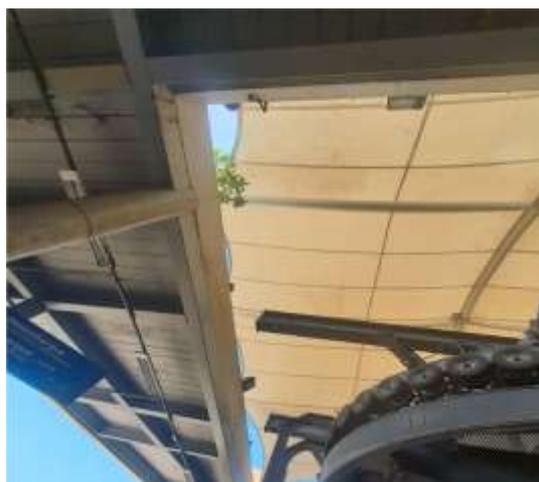
**Foto 57**

Pontos de corrosão nas vigas metálicas junto à laje  
do pavimento de cobertura

- Limpeza com jato de água a alta pressão
- Limpeza com jato abrasivo para eliminação de todos os vestígios de corrosão
- Retirada de partes da estrutura com auxílio de lixadeira e ou oxiacetileno
- Tratamento das superfícies por meio de tratamento manual ou mecânico, utilizando as normas ABNT NBR 15239 ou SSPC-SP 11. Após a limpeza, a superfície deverá ser Sa 21/2.

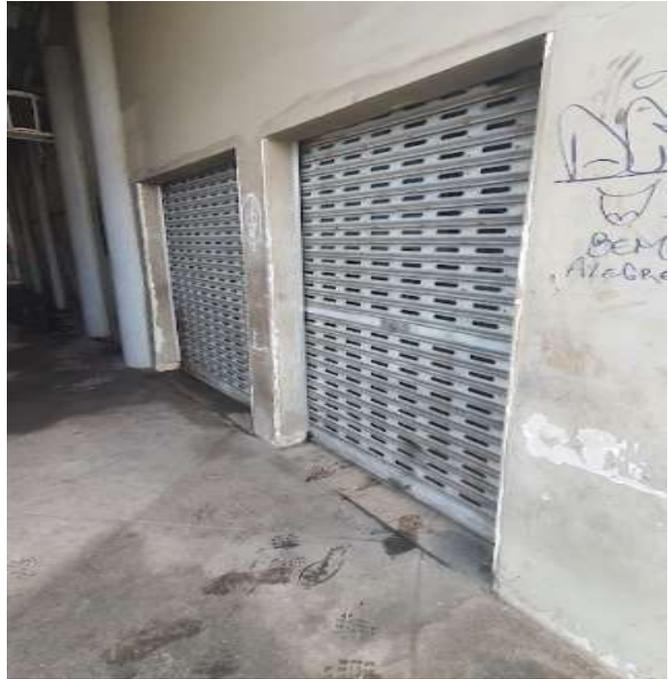
Sistema de fechadura deficiente

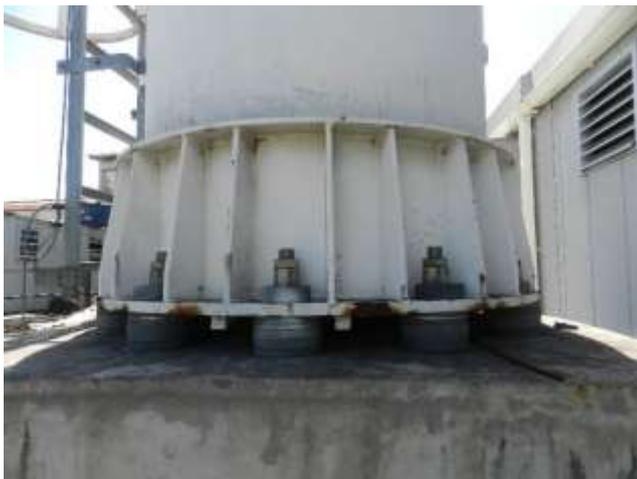
**Foto 120** – Conexão da torre e base de concreto apresentando regiões com corrosão.

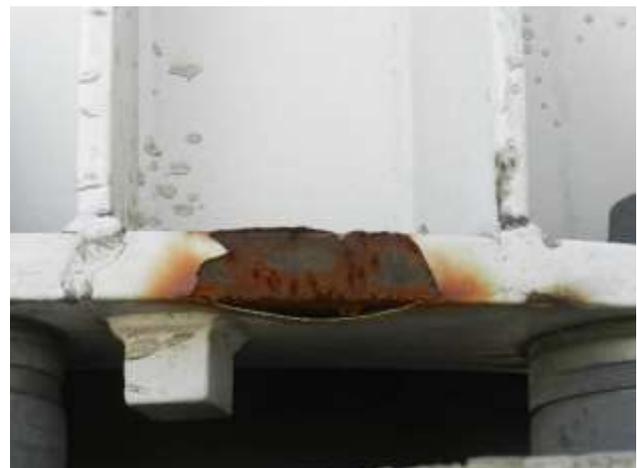
**Foto 121** – Foto ampliada da região com corrosão na base da torre.

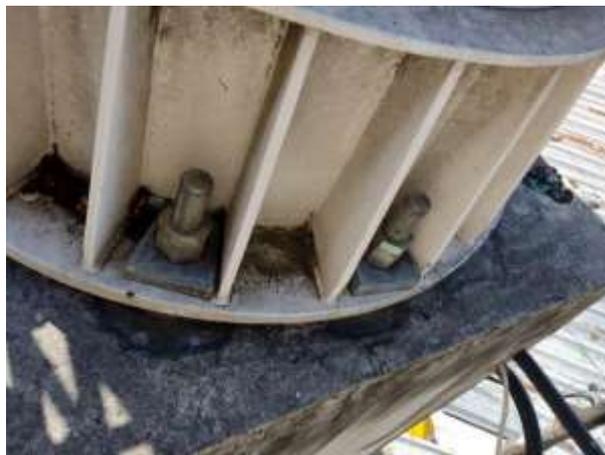
**Foto 123** – Junção entre a torre e a base de concreto apresentando acúmulo de detritos e corrosão.

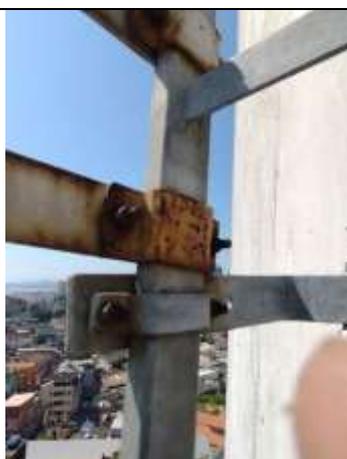
**Foto 124** – Anteparo da escada e conexões apresentando corrosão.

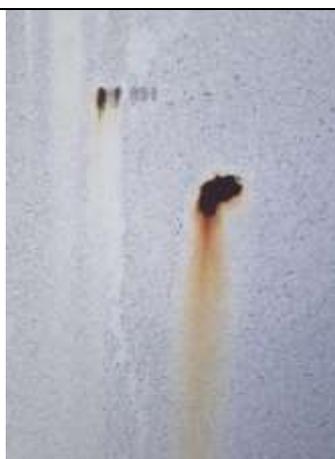
**Foto 125** – Pontos de corrosão no corpo dos elementos da torre.
