RELATÓRIO 1 - RELATÓRIO DE VISTORIA TÉCNICA

SERVIÇOS TÉCNICOS ESPECIALIZADOS PARA DIAGNÓSTICO DA ATUAL CONDIÇÃO DO SISTEMA, BEM COMO CUSTOS ASSOCIADOS PARA FUTURA OPERAÇÃO E MANUTENÇÃO DO TELEFÉRICO DA PROVIDÊNCIA E DAS ESTAÇÕES DA CENTRAL DO BRASIL, GAMBOA E AMÉRICO BRUM

RELATÓRIO Nº: RT 08.2021-006 Rev. 01

DATA DE EMISSÃO: 18/04/2022

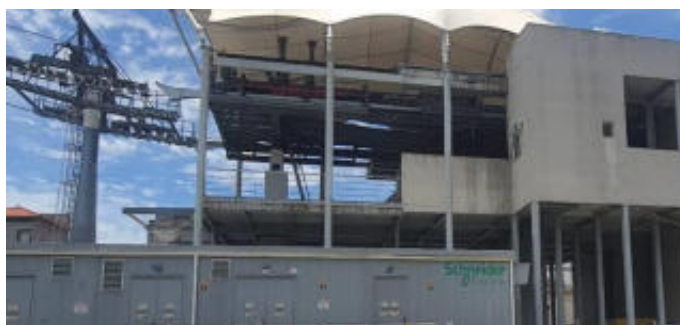
Foto 02

Pontos de corrosão nas vigas metálicas junto às
laje dos pavimentos 1 e de cobertura

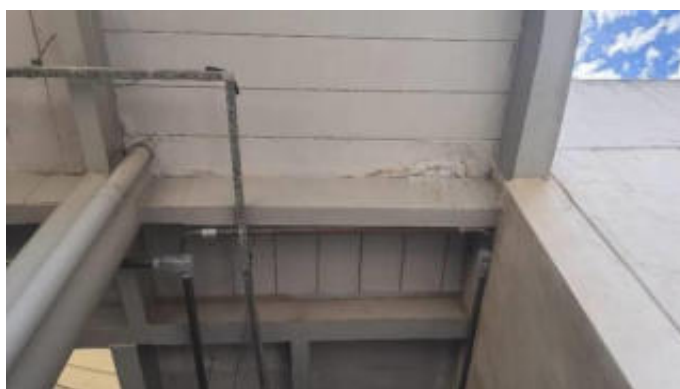
Foto 03

Pontos de corrosão nas vigas metálicas junto às
laje dos pavimentos 1 e de cobertura

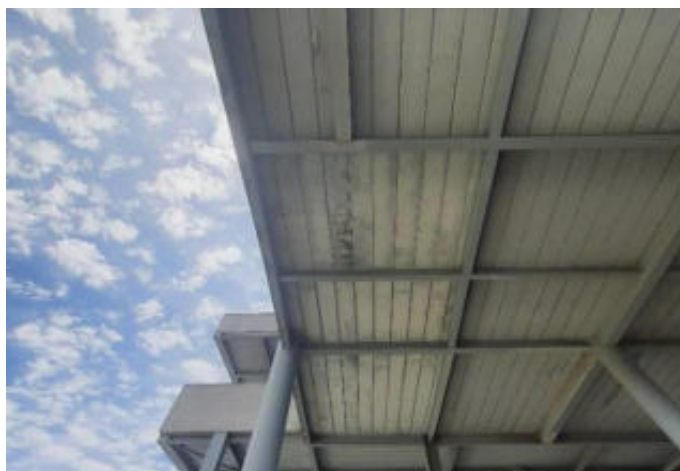
Foto 04

Pontos de corrosão nas vigas metálicas junto às
lajes dos pavimentos 1 e de cobertura

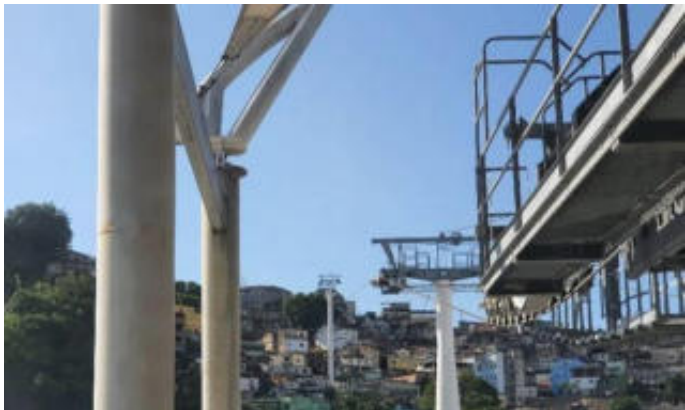
<p>Foto 06</p> <p>Pontos de corrosão nas vigas metálicas junto às lajes dos pavimentos 1 e de cobertura</p> <p>Pilar de sustentação da cobertura de lona tensionada</p> <p>Estação Central do Brasil</p> <p>Data 21/12/2021</p>

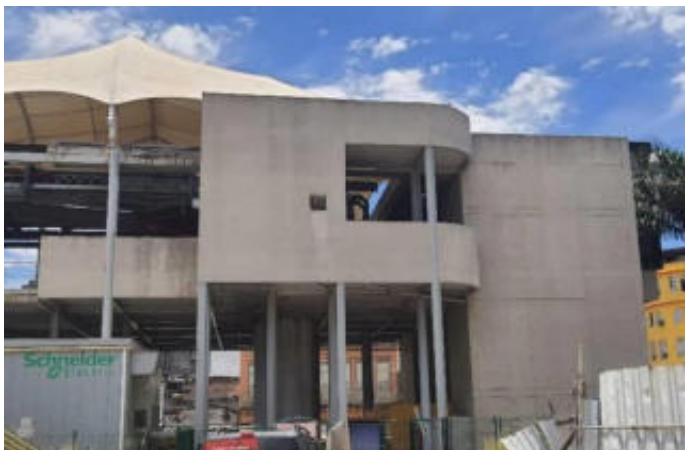
<p>Foto 16 Vista da fachada lateral Pontos de infiltração próximo à platibanda</p> <p>Estação Central do Brasil Data 21/12/2021</p>

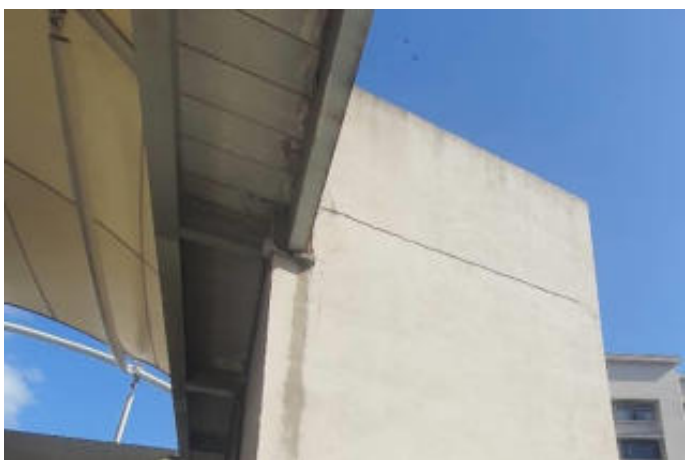
<p>Foto 17 Vista da fachada interna Pontos de infiltração próximo à platibanda</p> <p>Estação Central do Brasil Data 21/12/2021</p>

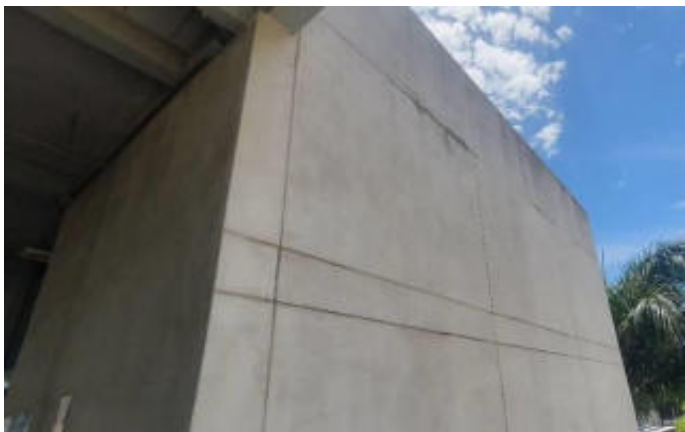
<p>Foto 18 Vista da fachada lateral Pontos de infiltração próximo à platibanda</p> <p>Estação Central do Brasil Data 21/12/2021</p>

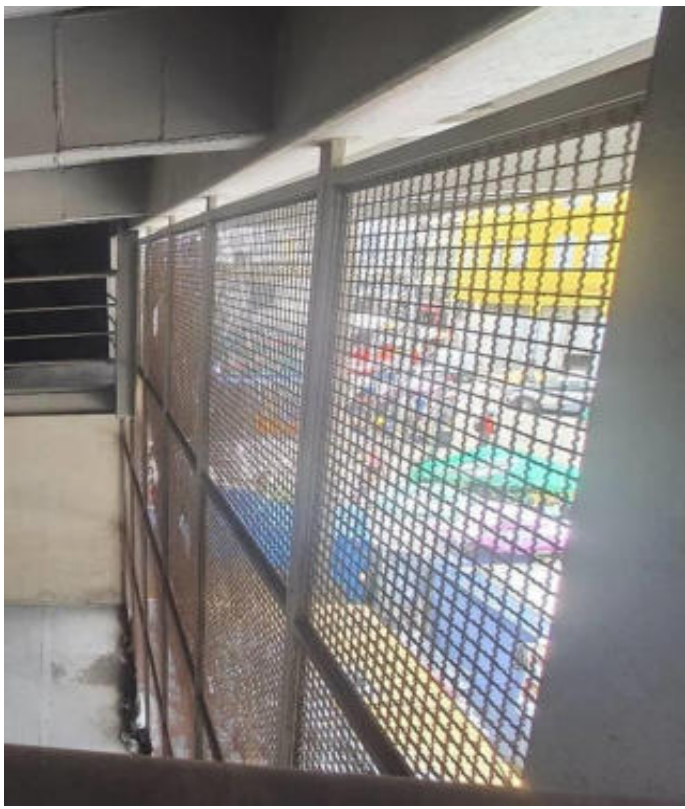
<p>Foto 29</p> <p>Gradil de fechamento do pavimento intermediário</p> <p>Apresenta pontos de corrosão devido à ausência de manutenção</p> <p>Estação Central do Brasil</p> <p>Data 21/12/2021</p>

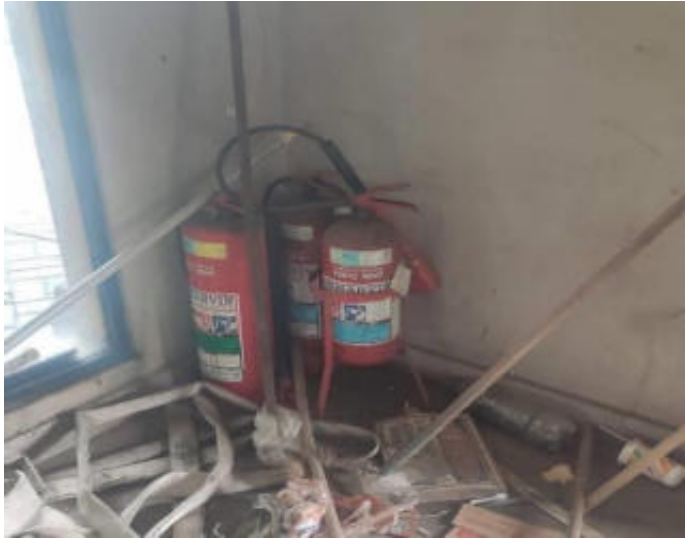
<p>Foto 03</p> <p>Extintores vencidos, sendo 02 tipo AP-10L e 01 CO₂ 4Kg com tripé.</p> <p>Acesso da edificação no térreo.</p> <p>Estação Central do Brasil</p> <p>Data: 12/01/2022</p>

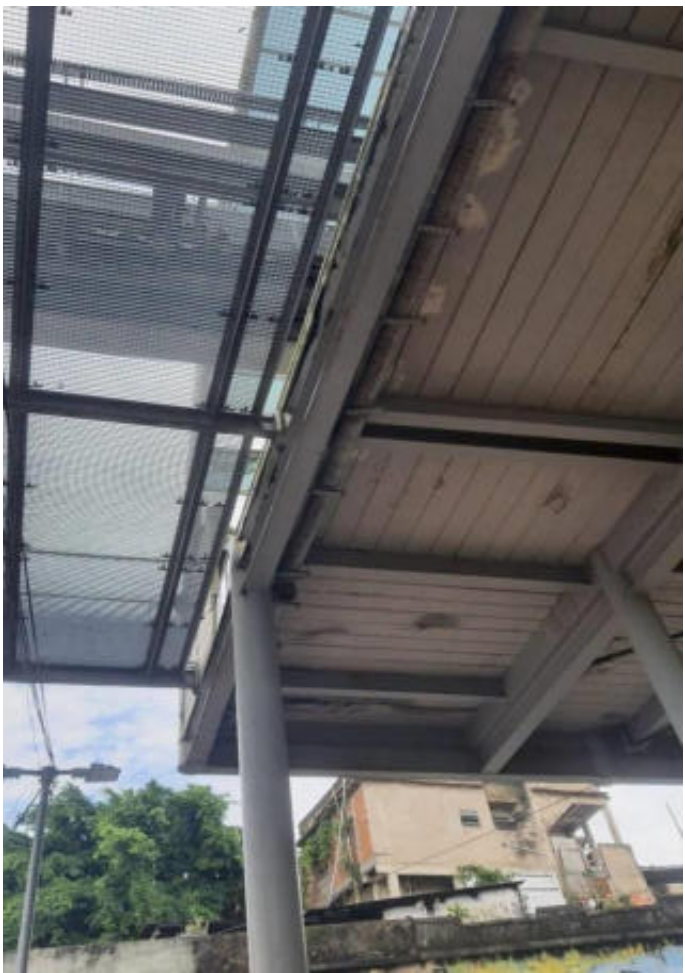
<p>Foto 03</p> <p>Pontos de corrosão na estrutura metálica</p> <p>Pavto 1º vista do térreo</p> <p>Estação Américo Brum</p> <p>Data 11/01/2022</p>

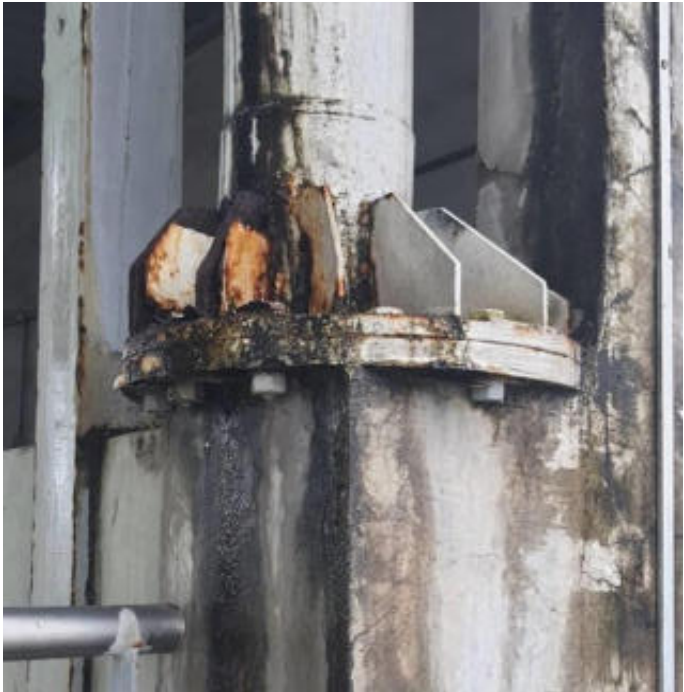
ITEM 02	ESTRUTURA METÁLICA DA COBERTURA
Tipo	Sistema construtivo
Avaliação geral	<p>A estrutura metálica da cobertura possui muitos pontos com corrosão devido ao acúmulo de água das chuvas nas ranhuras da estrutura.</p> <p>Pontos de corrosão nos parafusos, porcas e nos enrijecedores soldados.</p>
Falhas, anomalias ou manifestações patológicas	<p>Foram identificados diversos pontos de corrosão/oxidação com conseqüente perda da seção e também perda da camada de proteção a incêndio por pintura intumescente na Estrutura metálica.</p> <p>Há possibilidade de rompimento das fixações devido às corrosões.</p>

<p>Foto 04</p> <p>Corrosão por acúmulo de água na ranhura dos elementos da estrutura metálica da cobertura</p> <p>Estação Américo Brum</p> <p>Data 11/01/2022</p>

Orientações técnicas	<p>Peças e elementos que tenham tido perda de seção significativa deverão ser substituídos por novos.</p> <p>Limpeza mecânica cuidadosa dos elementos com corrosão das peças que não precisarem ser substituídas.</p> <p>Repintura na cor original após tratamento anticorrosivo com primer a base de zinco e pintura com tinta intumescente.</p>
----------------------	---

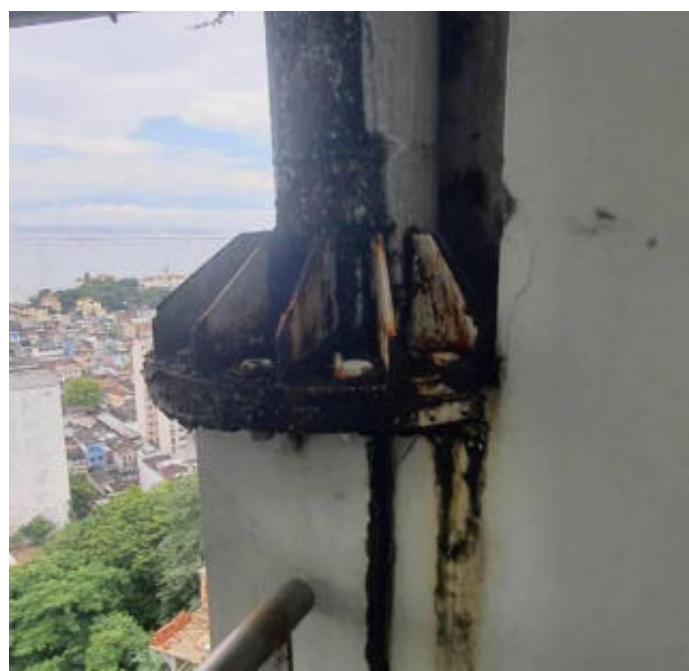
Foto 05
 Corrosão por acúmulo de água na ranhura dos elementos da estrutura metálica da cobertura

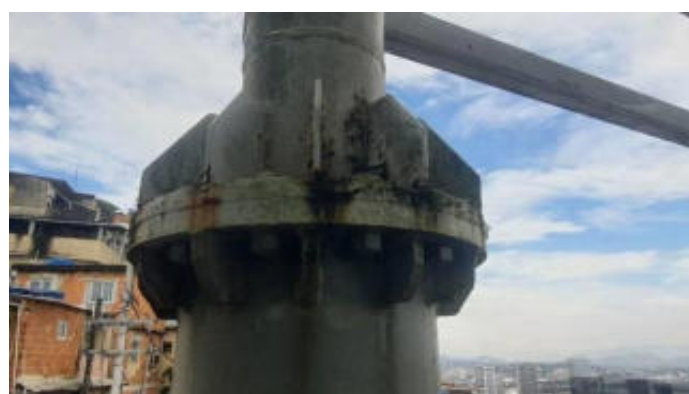
Foto 06
 Corrosão por acúmulo de água na ranhura dos elementos da estrutura metálica da cobertura

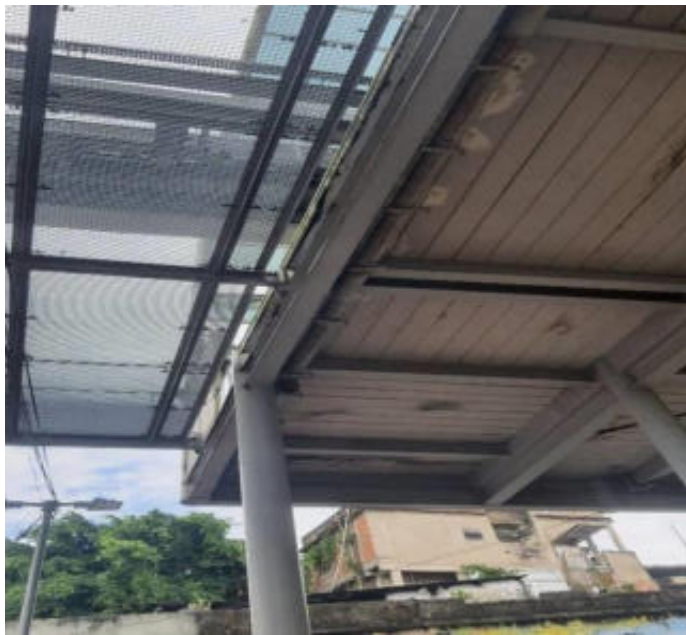
<p>Falhas, anomalias ou manifestações patológicas</p>	<p>Infiltração de água na estrutura causada por fissuras na impermeabilização do local.</p> <p>Foi observada presença de manchas e/ou eflorescências no local devido a umidade e acúmulo de águas das chuvas.</p> <p>Fissuras na camada de proteção mecânica podem estar comprometendo a impermeabilização.</p>
<p>Orientações técnicas</p>	<p>Remoção da camada de impermeabilização danificada existente na laje da cobertura.</p> <p>Nivelamento do contrapiso, aplicação de produto impermeabilizante elástico e preferencialmente sem juntas de dilatação em ambos os pavimentos.</p> <p>Fazer leve jateamento de areia nos pontos com as manifestações patológicas para a remoção das eflorescências.</p>

<p>Foto 07</p> <p>Manchas e eflorescências na parte inferior da pré laje</p> <p>Vista do pavimento térreo</p> <p>Laje da plataforma</p> <p>Estação Américo Brum</p> <p>Data 11/01/2022</p>

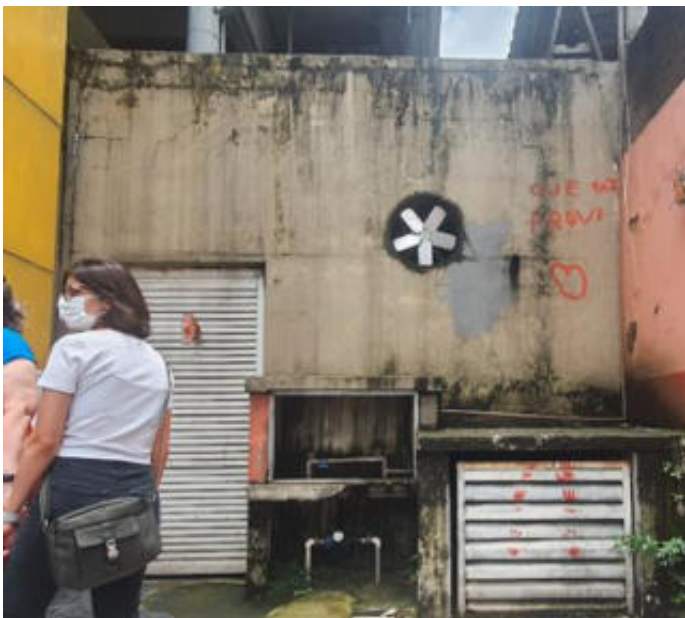
<p>Foto 19</p> <p>Reboco com pontos de umidade Parede do acesso às casas de máquinas</p> <p>Estação Américo Brum Data 11/01/2022</p>

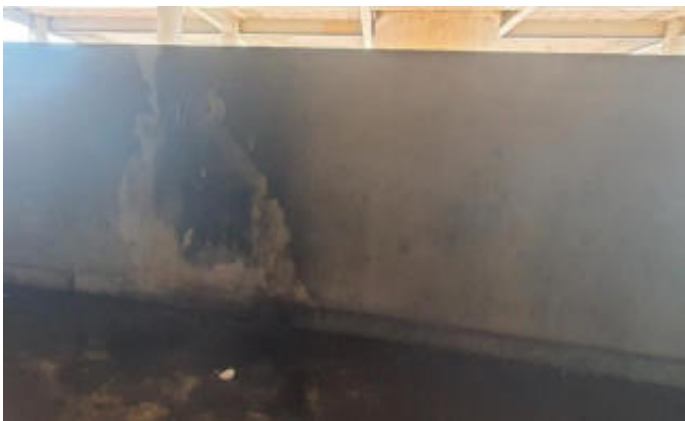
<p>Foto 22</p> <p>Mureta 1º pavto com anomalia pontual decorrente de fogo.</p> <p>Remover emboço/reboco da área danificada, fazer novo emboço/reboco e pintar.</p> <p>Estação Américo Brum</p> <p>Data 11/01/2022</p>

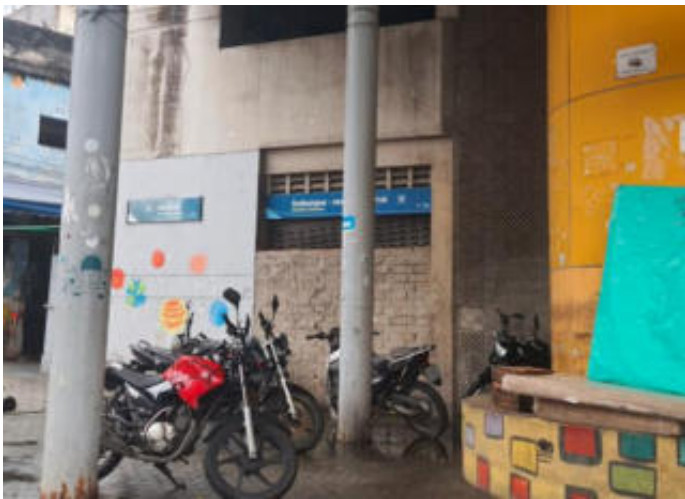
<p>Foto 31</p> <p>Esquadria de fechamento do acesso principal</p> <p>Danificada por ser atingida por veículo</p> <p>Vedação parcial com alvenaria para bloquear a entrada</p> <p>Estação Américo Brum</p> <p>Data 11/01/2022</p>

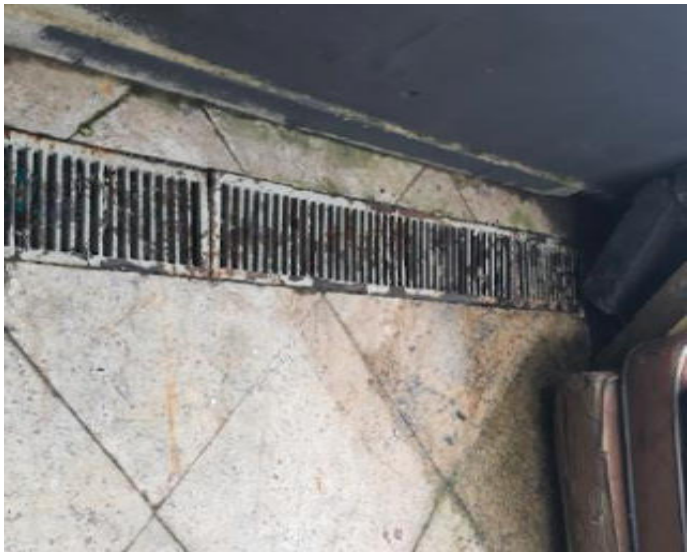
<p>Foto 35</p> <p>Grelhas de piso com falhas na pintura e pontos de corrosão</p> <p>Estação Américo Brum</p> <p>Data 11/01/2022</p>

Avaliação geral	Em estado regular.
Falhas, anomalias ou manifestações patológicas	Apresentam muitos pontos de corrosão.
Orientações técnicas	Remover as grelhas existentes. Limpar as calhas de piso. Substituir as grelhas existentes por peças novas.

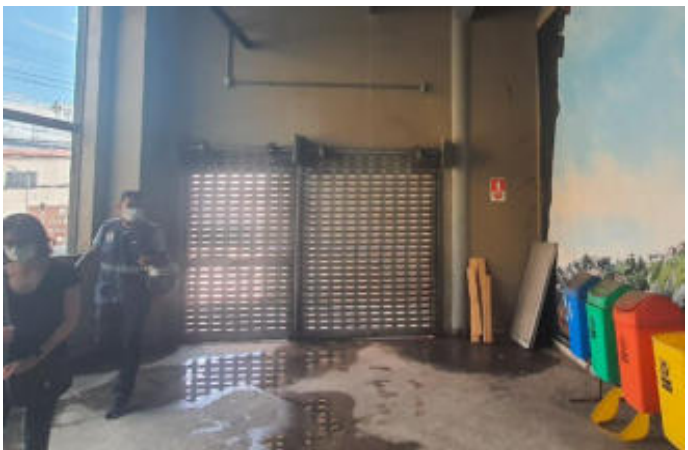
<p>Foto 30</p> <p>Esquadria de fechamento do acesso principal</p> <p>Vista interna</p> <p>Apresenta dificuldade de abertura total da porta de enrolar</p> <p>Sistema de fechadura deficiente</p> <p>Estação Gamboa</p> <p>Data 21/12/2021</p>

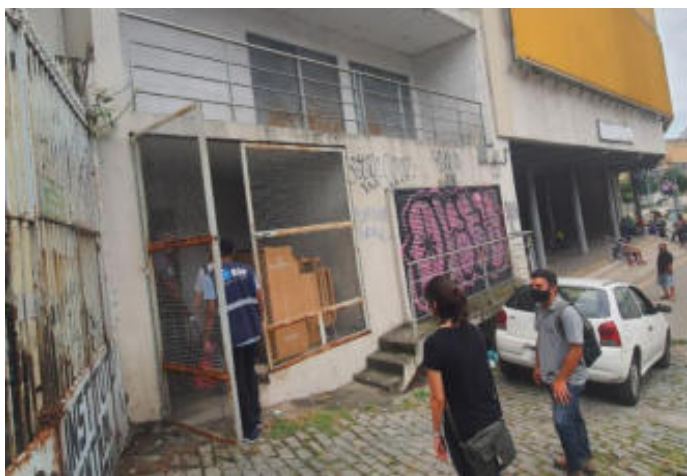
Foto 32
 Gradil de acesso a subestação
 Apresenta pontos de corrosão devido à ausência de manutenção

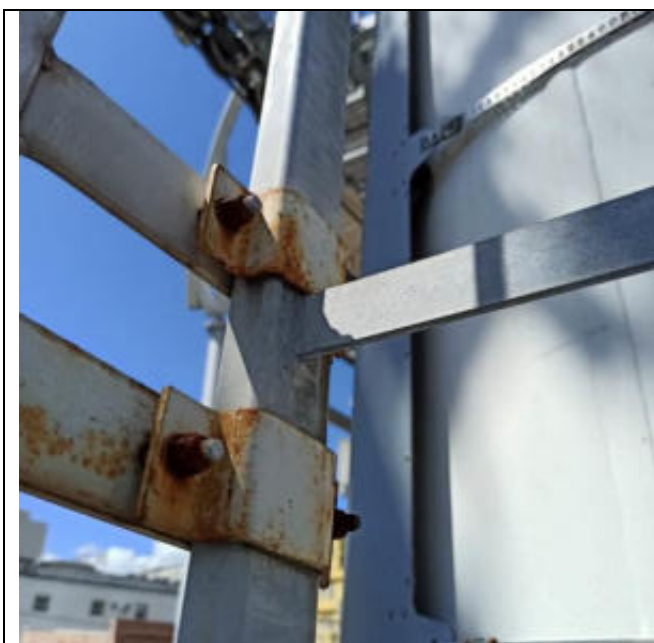
Foto 3 – Conexão da torre e base de concreto apresentando regiões com corrosão.	Foto 4 – Foto ampliada da região com corrosão na base da torre.

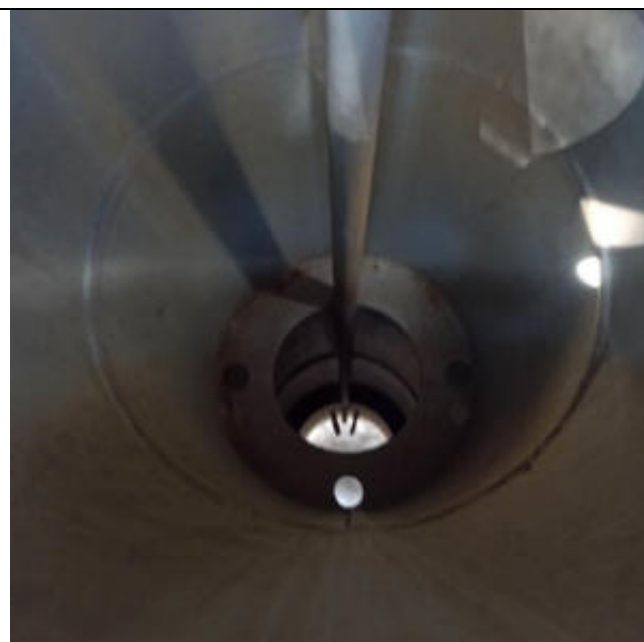
Foto 7 – Conexões das chapas metálicas de proteção apresentando corrosão mais severa.

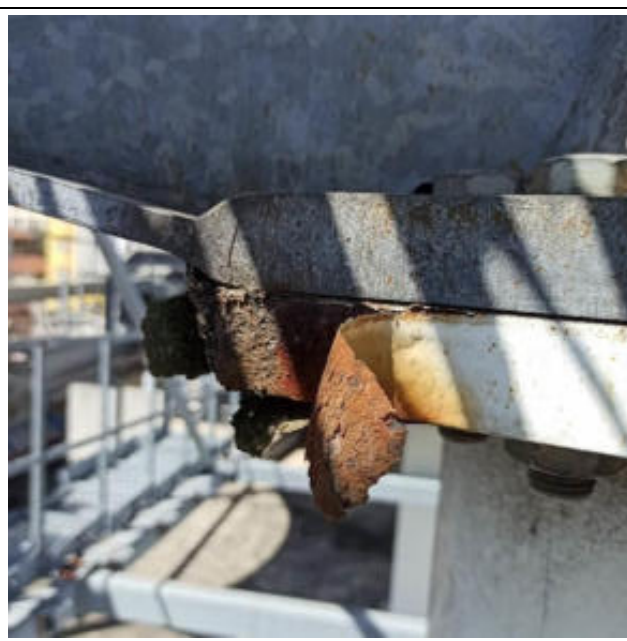
Foto 9 – União entre o elemento do topo com a torre apresentando corrosão.

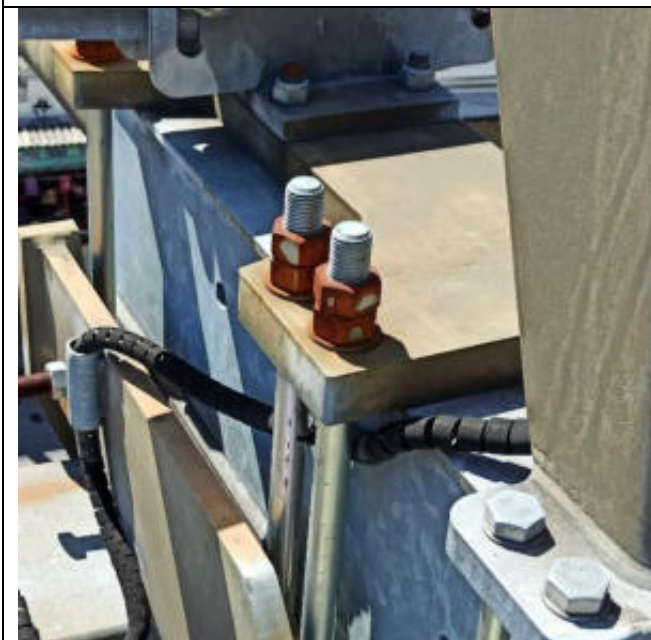
Foto 10 – Foto ampliada da região corroída.

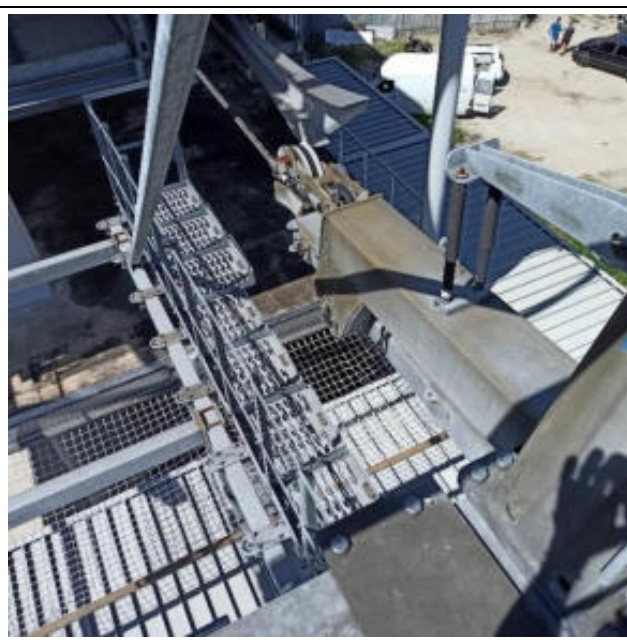
Foto 11 – Porcas das conexões da estrutura do topo apresentando corrosão mais severa.
