**Comitê Independente de Assessoramento Extraordinário
de Segurança de Barragens**

Relatório Final

30 de abril de 2021

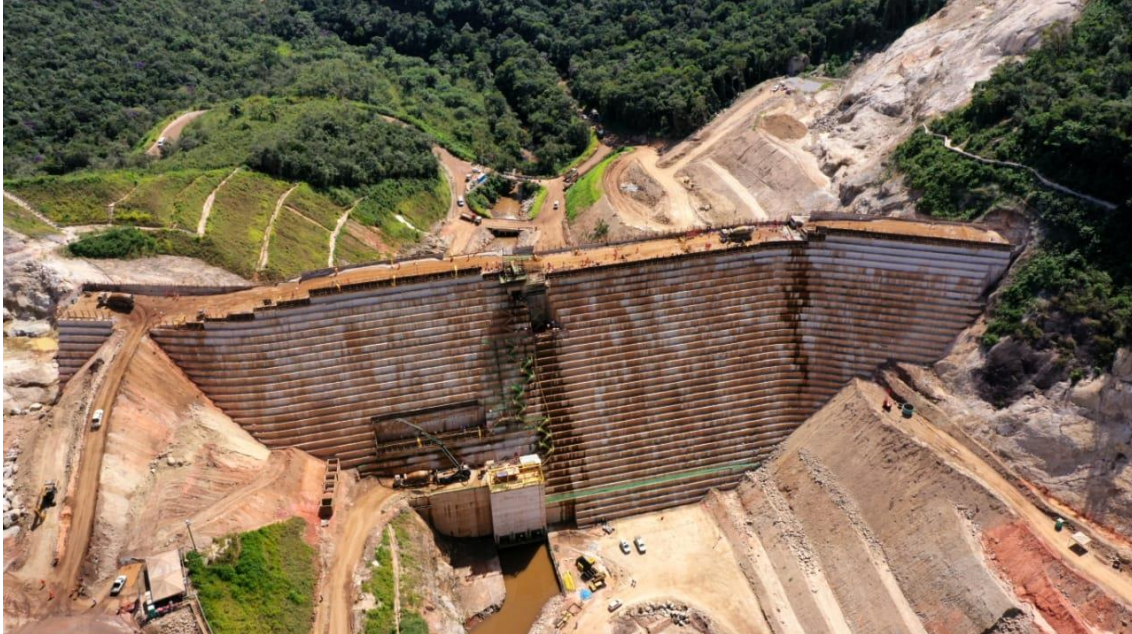
Foram também instalados termômetros no interior de blocos da estrutura para medição da evolução das temperaturas, especialmente as quedas de temperatura após terem sido atingidas as temperaturas máximas devidas à evolução do calor de hidratação do concreto, o que está permitindo a obtenção de subsídios para melhor esclarecer o problema térmico nos maciços de CCR. Depois de 250 dias de observação dessas temperaturas, o valor máximo observado no concreto foi de 39º C, com uma queda máxima de temperatura de 6,6º C, o que gerou uma tensão térmica de tração máxima de 0,75 M Pa. Essa tensão de tração térmica corresponde ao fator de segurança de 1,8.

A evolução da temperatura no interior do maciço está a indicar que é mínima a probabilidade da ocorrência de fissuração de origem térmica.

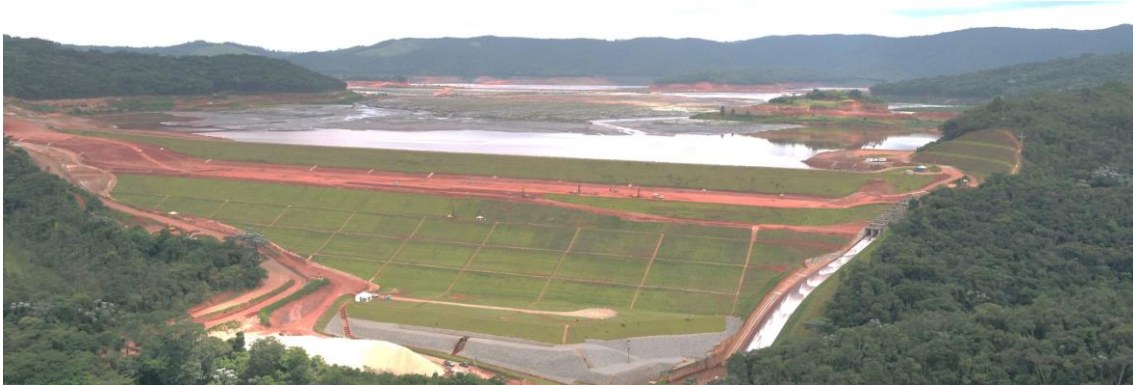
Uma vista aérea da barragem e de seu reservatório de rejeitos consta da figura abaixo. A ocorrência de trincas detectadas no talude de jusante foi analisada nesses relatórios anteriores.

Durante o alteamento para a El. 850m, em fins de maio de 2019, foram observadas trincas nas canaletas da berma no talude de jusante à El. 778m. Até meados de julho de 2019 surgiram novas trincas, e recalques próximos ao pé de jusante. Foi solicitado o acionamento do Nível 1 em 21 de outubro de 2019.

A causa das trincas foram os exagerados recalques observados na berma sobre a fundação compressível, que chegaram a 25 centímetros. No entanto, estes recalques estão se estabilizando com o adensamento do solo compressível da fundação. No entanto, a percolação no interior do maciço, apesar de não haver eficiência do filtro chaminé das fases anteriores, reflete níveis aceitáveis na linha superior de saturação e os recalques estão diminuindo. Em 23 de janeiro de 2021 a barragem saiu do nível de emergência após profunda análise sobre suas características geotécnicas, passando a ficar desinterditada dentro dos padrões legais de segurança.

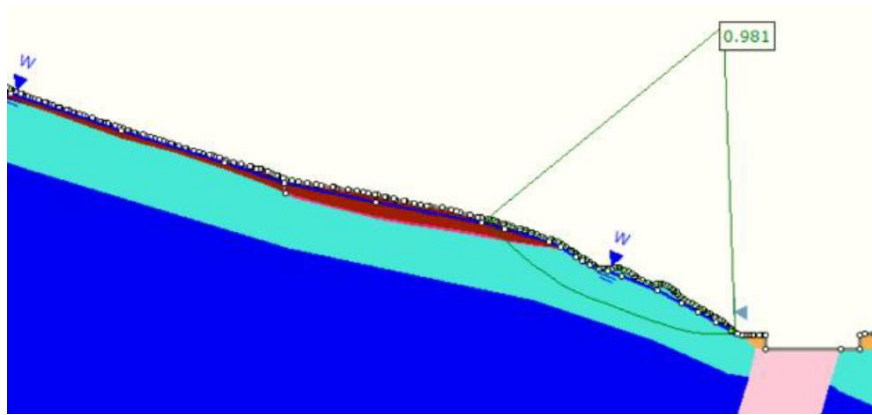
Outra preocupação nesta barragem é a estabilidade da encosta direita a jusante da ombreira da barragem. Além de evidentes cicatrizes de instabilidades pretéritas como nítidas na imagem acima, há um depósito coluvial oriundo de escorregamentos passados. Pelas análises de estabilidade efetuadas, a encosta é apenas marginalmente estável, como indica a figura a seguir. Em análise de estabilidade, o trecho próximo à calha do extravasador de cheias foi assumido com fator de segurança em estado limite. Essa instabilidade tem possibilidade de atingir a calha do extravasador de cheias.

Ao analisar o problema, o Comitê recomendou em novembro de 2020 que antes do início da estação chuvosa 2020/2021 fossem instalados com urgência drenos horizontais profundos até o substrato rochoso visando o rebaixamento do lençol freático. Após várias interações com o projetista e também da Vale com o Ministério Público de Minas Gerais, os primeiros DHPs foram instalados em fevereiro. Foi sugerida também a instalação de inclinômetros e de indicadores de níveis d'água.

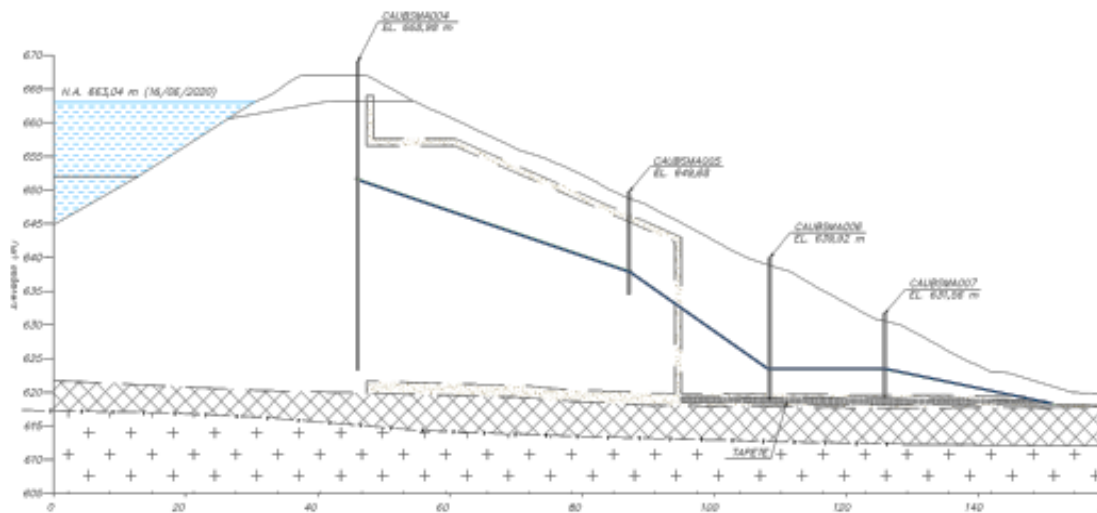
Com o filtro chaminé vertical em posição muito a jusante em seção transversal típica, foram executadas trincheiras drenantes no talude de jusante ligando o filtro chaminé de primeira fase ao filtro chaminé no maciço de alteamento da segunda fase.

A seção transversal típica mostra que os níveis freáticos no interior do maciço de terra compactada é elevado e indica desempenho deficiente do filtro chaminé de primeira etapa.

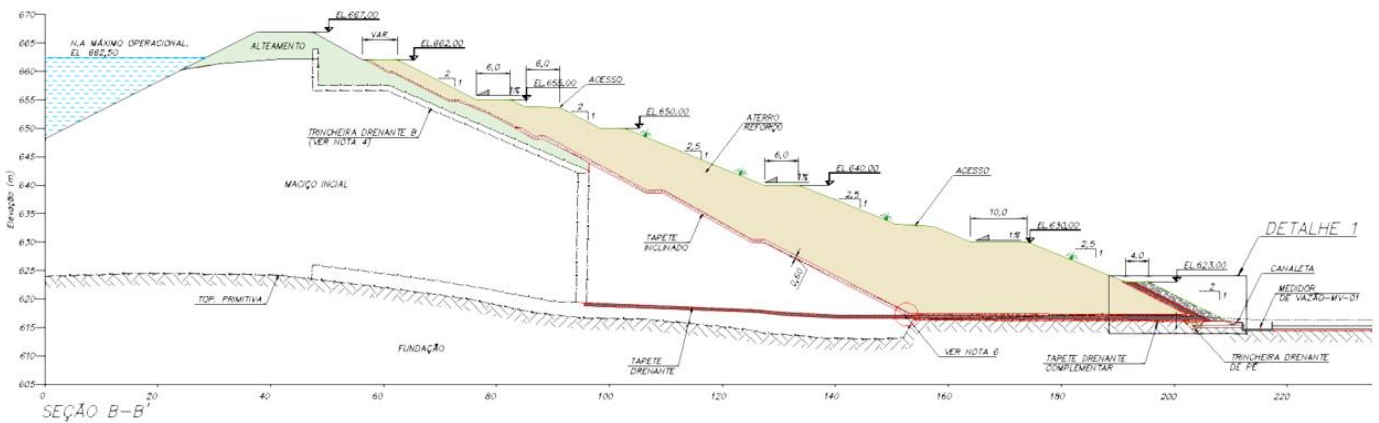
A barragem será reforçada através de uma berma sobre o talude de jusante como mostra a figura abaixo, com filtro de areia na interface com o aterro existente. Esse reforço trará o fator de segurança para níveis superiores a 2.

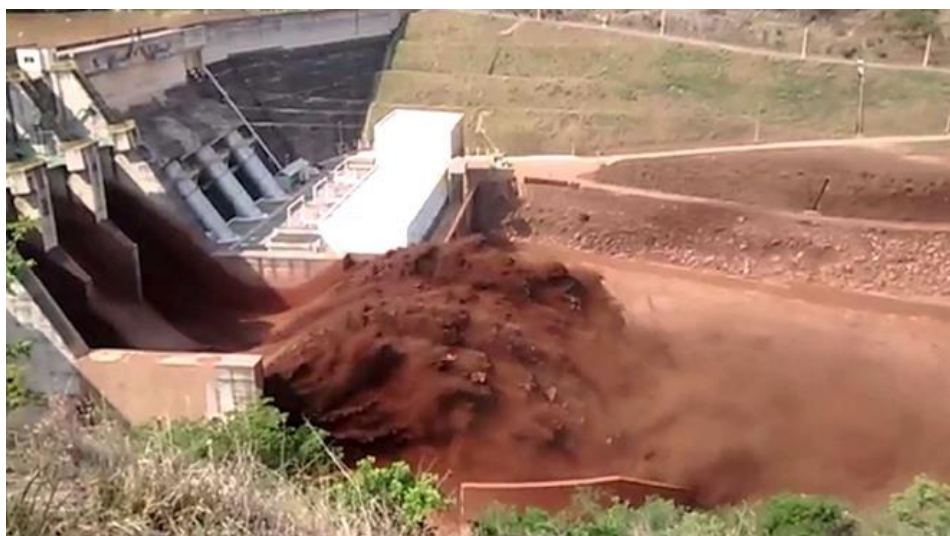
A cheia artificial de rejeitos gerada pelo colapso da barragem de Fundão atingiu o reservatório de Candonga numa vazão afluente de lama estimada em 1.724 m³/s que escoaram por dois dos três vãos do vertedouro de superfície. A comporta do vão central estava em manutenção, com o vão fechado pela comporta ensecadeira. A imagem abaixo mostra os rejeitos provenientes de Fundão sendo escoados pelos dois vãos extremos do vertedouro de Candonga.

Durante a passagem da cheia, sem poder contar com o vão central, o nível de rejeitos no reservatório atuando no paramento de montante da barragem atingiu à El. 327,47m, apenas 0,03m abaixo do nível d'água máximo normal do reservatório. A folga entre os rejeitos e a crista da barragem foi de apenas 2,53m. Considerando a maior densidade dos rejeitos de mineração de ferro retidos no reservatório em nível elevado e por tempo considerável, as estruturas da barragem de concreto ficaram expostas a tensões muito superiores às de projeto.

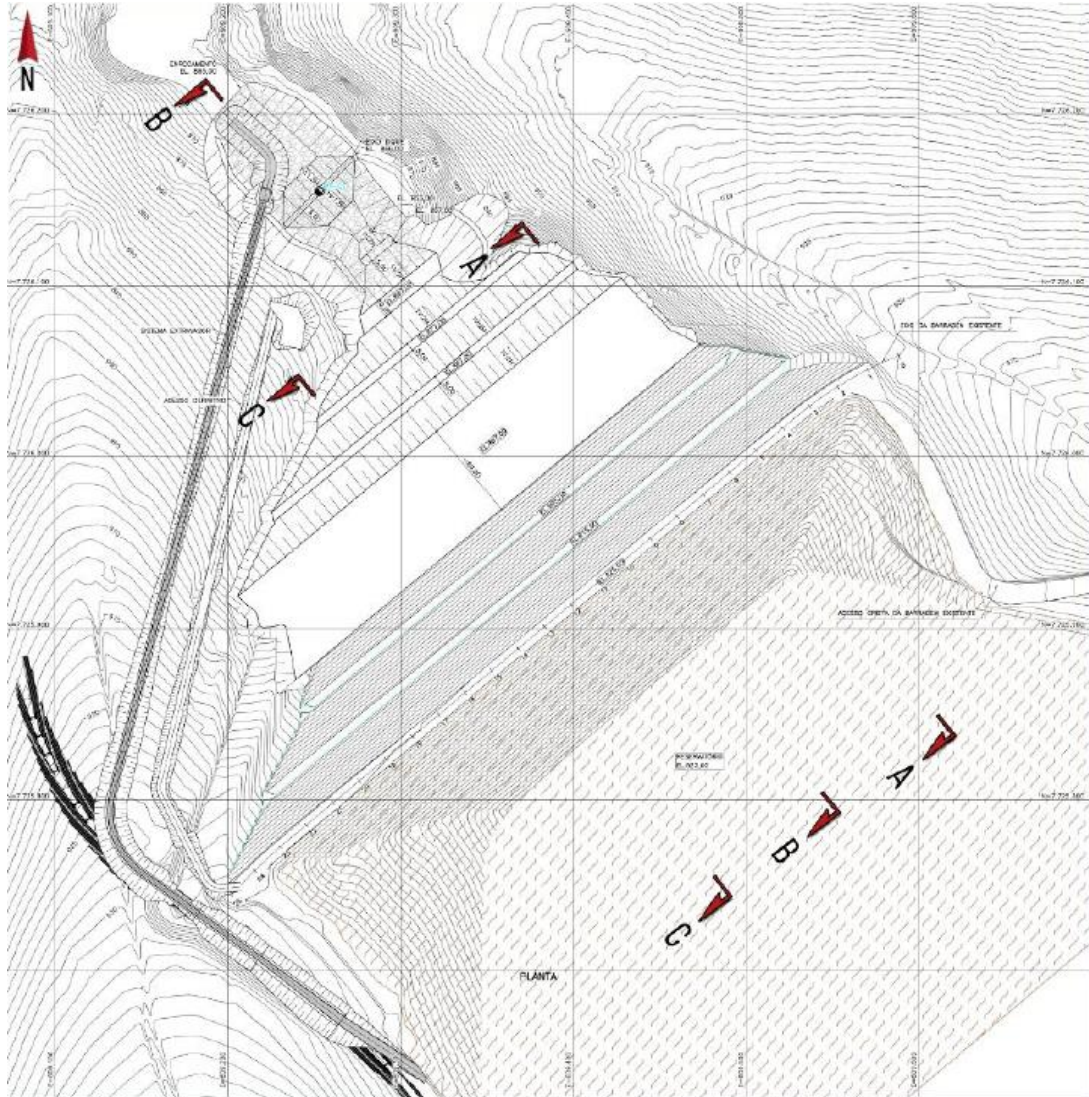
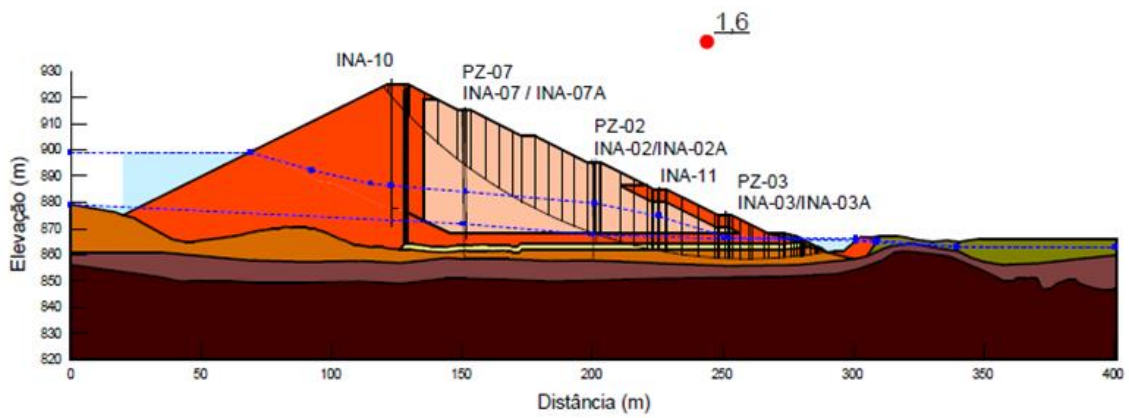
Chamava a atenção a posição da linha freática, indicada pelos indicadores de nível d'água (INAs) instalados a jusante da linha de centro da barragem. A linha freática aparentemente ignorou a presença de um (suposto) filtro vertical, e permaneceu alta, mesmo com o reservatório permanentemente mantido em cota baixa, indicando haver envelopamento do sistema de drenagem interna por solo pouco permeável.

A carência de informações sobre as características do aterro argiloso da barragem e de seus filtros, fez com que o Comitê recomendasse que a berma, mesmo pouco espessa, venha a ser prolongada até o nível d'água máximo normal do reservatório e que haja camada de transição drenante entre os materiais do aterro atual e da berma.

Essa transição garantirá que a drenagem interna mantenha a linha de saturação no interior do maciço com ou sem a ocorrência de fissuras por recalques diferenciais no atual maciço compactado da barragem. Complementarmente pode ser estudada a execução de uma linha de poços de alívio situada a jusante do inoperante filtro chaminé. Esses poços de alívio devem atravessar o tapete drenante e atingir o terreno de fundação.
