***Assunto: Projeto Básico de Restauração e Adaptação de Uso dos Galpões da Gamboa.***

**RESTAURAÇÃO DOS VAGÕES DO  
TREM CRUZEIRO DO SUL  
GALPÕES DA GAMBOA**  
*Rua da Gamboa, s/nº - Gamboa*

## 2. DIAGNÓSTICO:

### 3. O TREM CRUZEIRO DO SUL

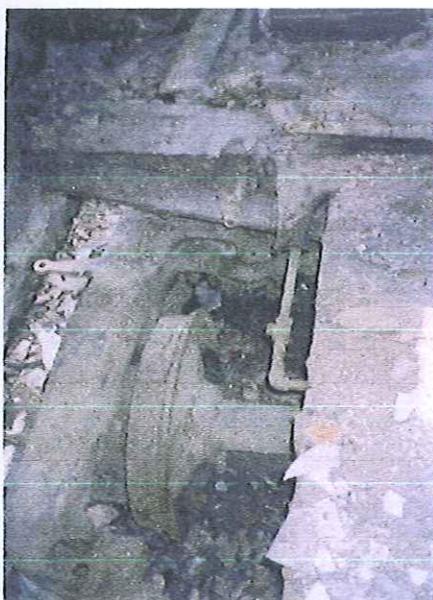
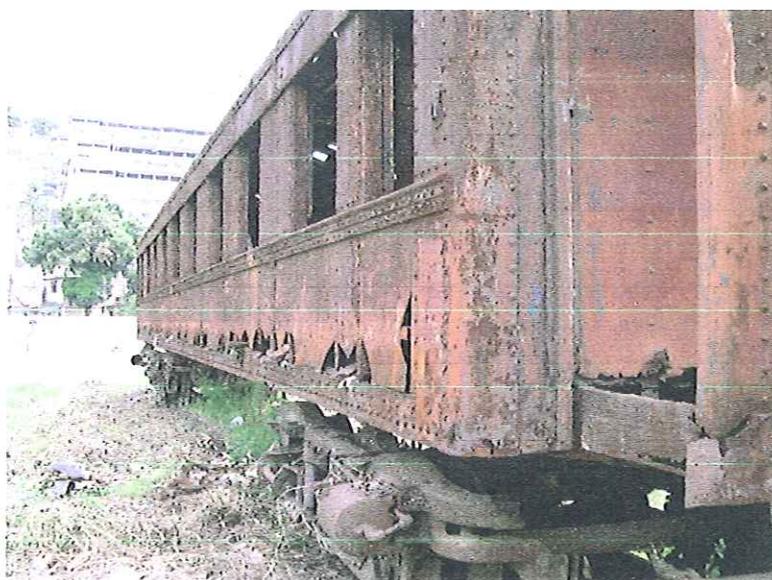
Os elementos mecânicos, sob o vagão, por suas próprias características físicas e robustez, apresentam bom aspecto visual devendo, no entanto, ser objeto de atenção a eventual necessidade de reforço estrutural e/ou recomposição de algum elemento mecânico de sustentação. Os elementos estruturais de sustentação do assoalho, apresentam diversos elementos faltantes e em avançado estágio de corrosão como os degraus de acesso ao vagão.

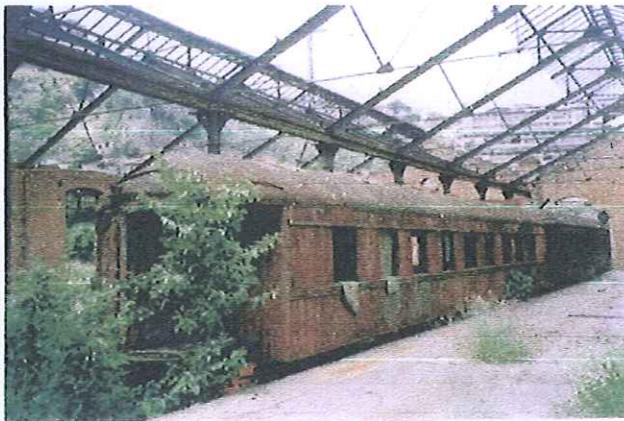
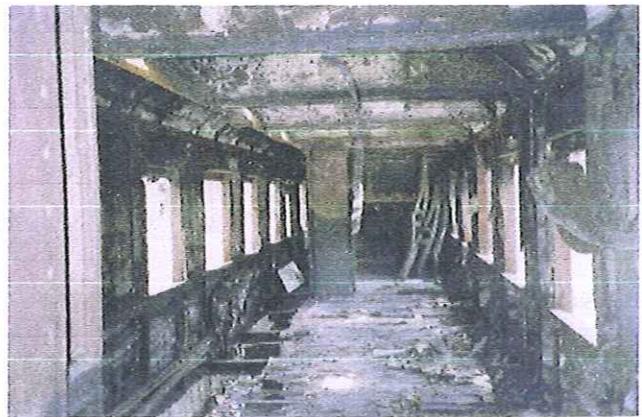
A composição é constituída por estrutura de ferro e chapa em aço carbono, com os vãos das janelas sem vestígios da sua esquadria. Dos elementos que compunham o seu interior, existem apenas vestígios, não restando elementos da decoração interior.

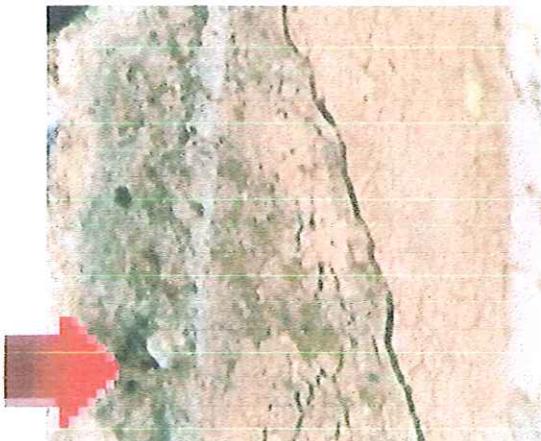
1

Através das prospecções estratigráficas e sua análise, verifica-se que a composição era pintada externamente na cor azul (foto 1), confirmada pela pesquisa histórica e iconográfica, e internamente, na cor verde clara (foto2).

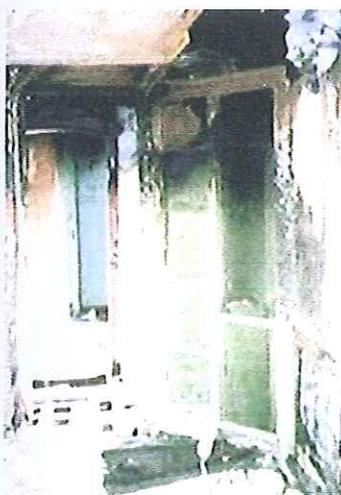
6

Pode-se verificar a marcação desta planta na foto 6.

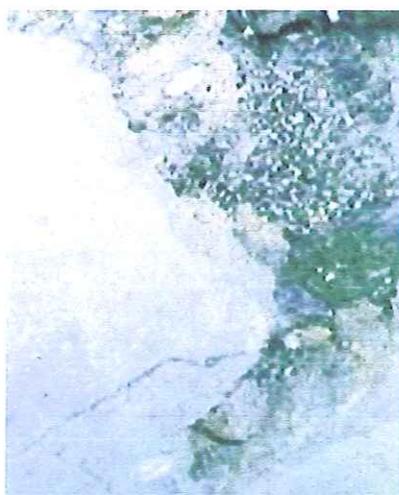
7

O piso do vagão era em argamassa pigmentada (foto7), cuja composição a análise do material coletado vai determinar, montada sobre tabuleiros de chapa galvanizada que se apoiavam em estrutura de madeira ( foto8 ).

Como conceituação histórica, de preservação de patrimônio será realizada a restauração de uma cabine e um armário de canto de corredor (foto 7) no vagão de jogos de carteador. No vagão onde será implantado o restaurante, se buscará adotar a tipologia utilizada nos vagões restaurante e será restaurado um sanitário tornando-o operativo.

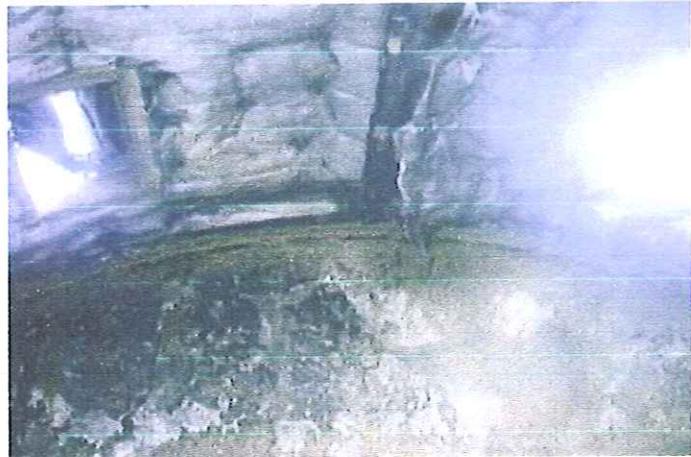
9

Estrutura metálica do trem era revestida por material isolante térmico e acústico (foto9).

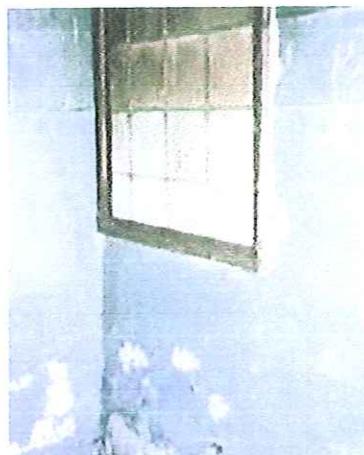
10

No sanitário, os equipamentos e acessórios não foram encontrados, as instalações de hidráulicas e de esgoto encontram-se inoperantes, revestido em chapas de fibro-cimento montada sobre ripado, tem marcação imitativa de azulejo e acabamento em pintura.

marcação da pia e espelho (foto 10)  
parede oposta ( foto 11).

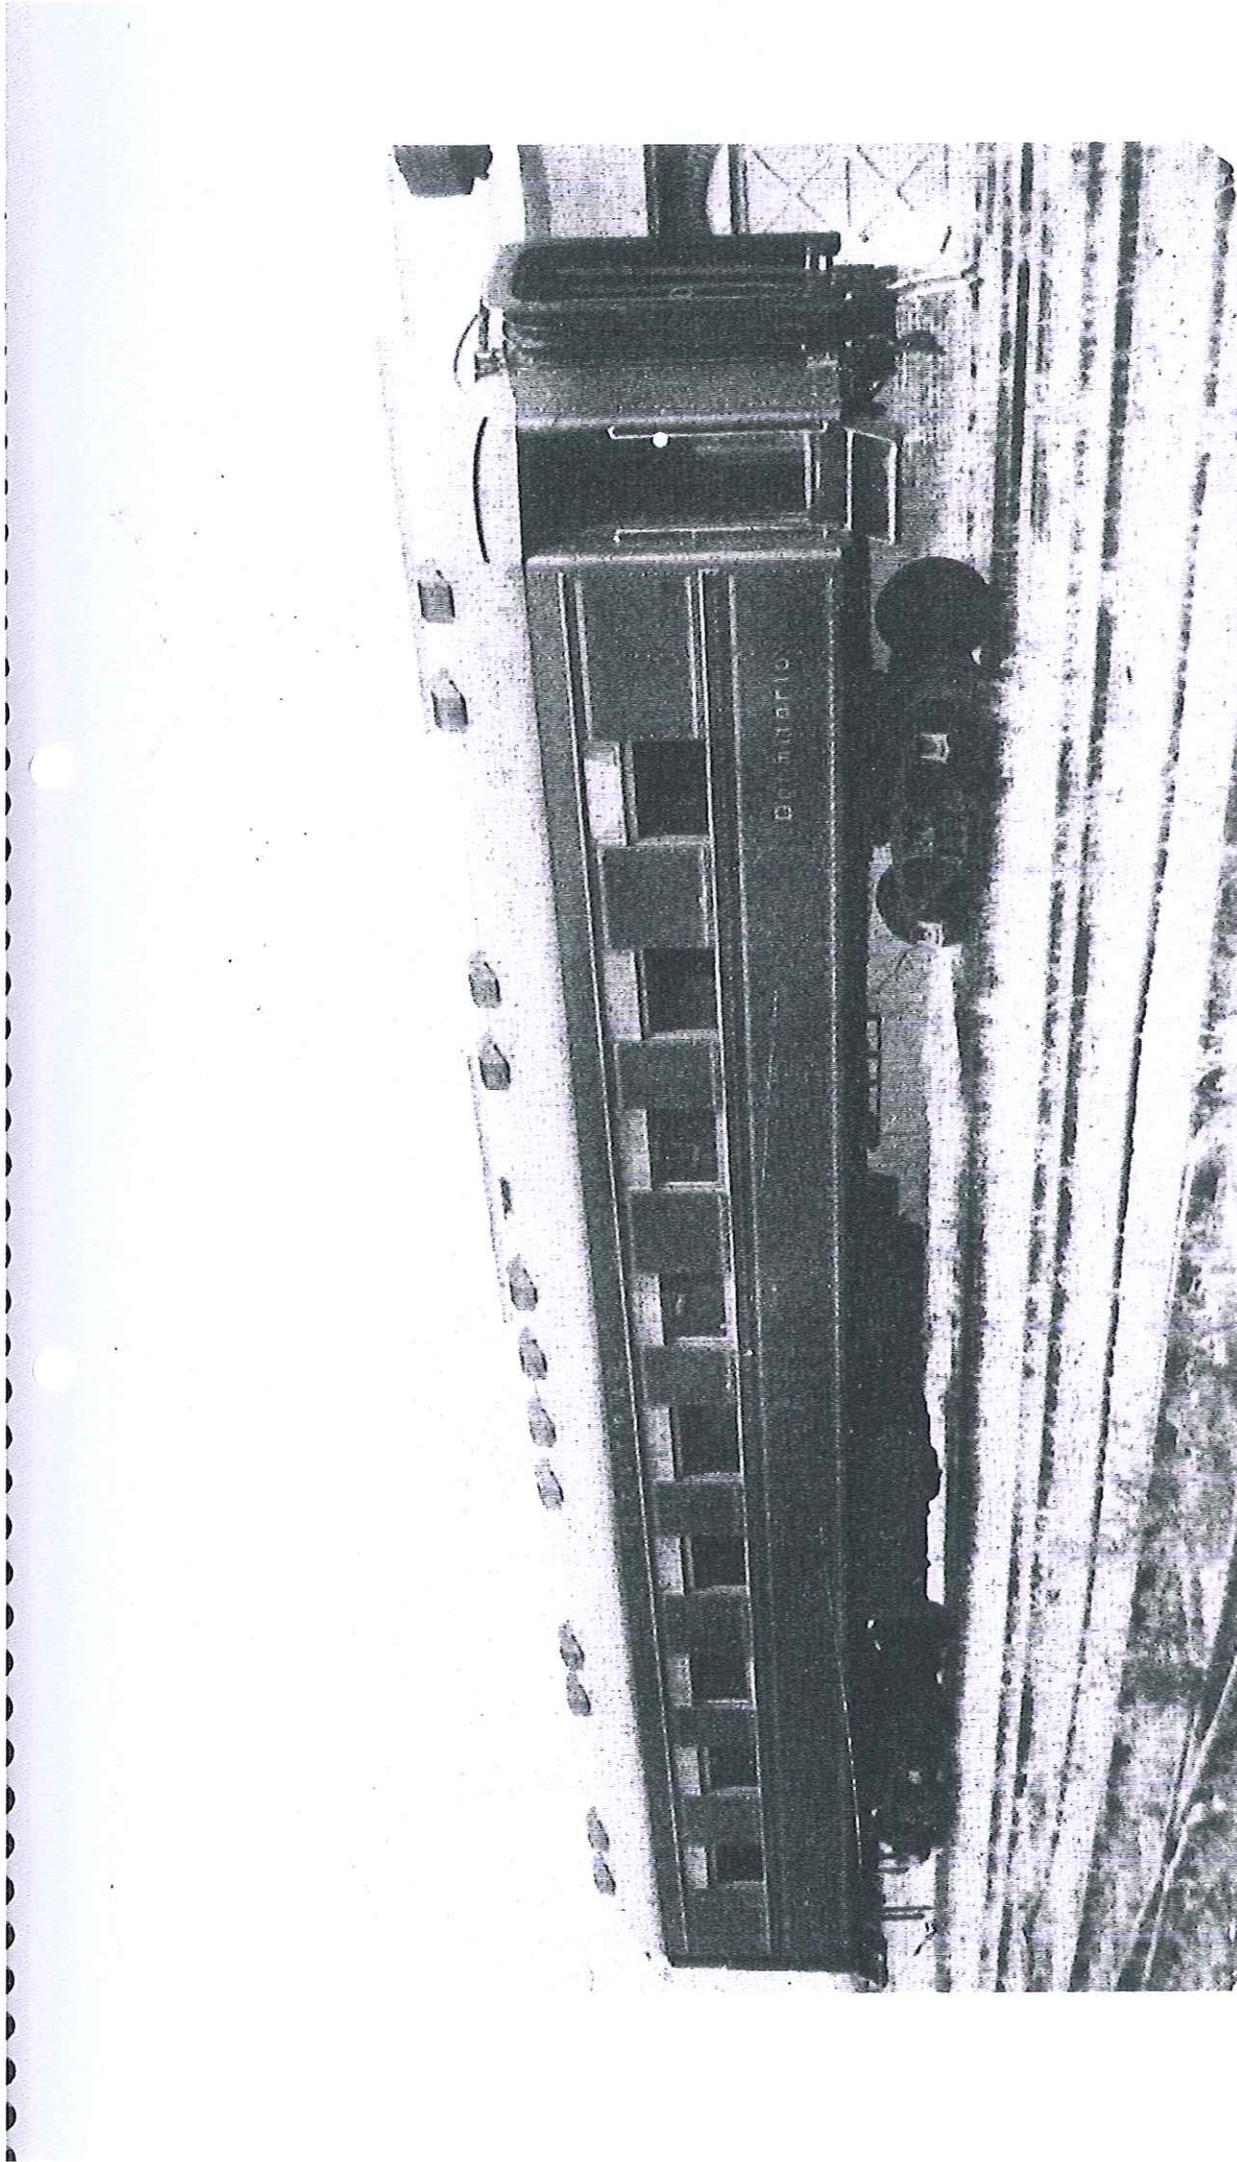
Fig. 04 – Foto do carro dormitório série DM 202 do Cruzeiro do Sul. Fonte: RFFSA, s/ data.

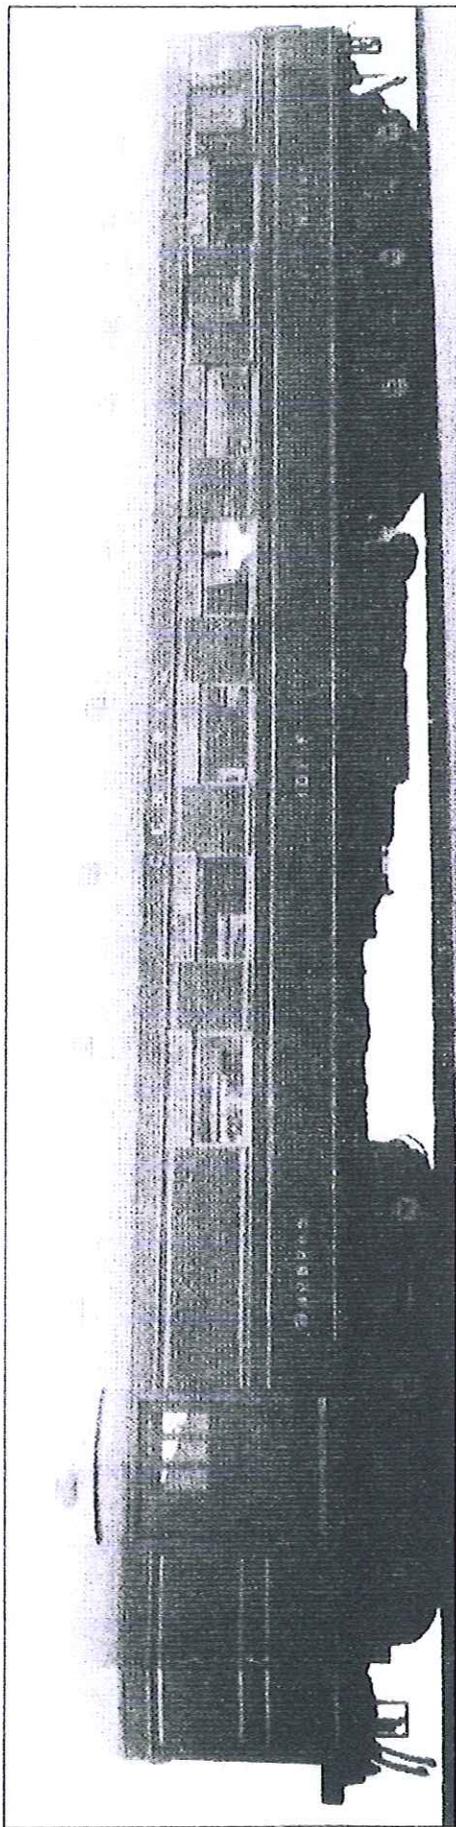
Fig. 06 – Foto de fábrica de um dos carros bagagem-buffet do Cruzeiro do Sul. Fonte: in Cars Builders Encyclopaedia, 1940.

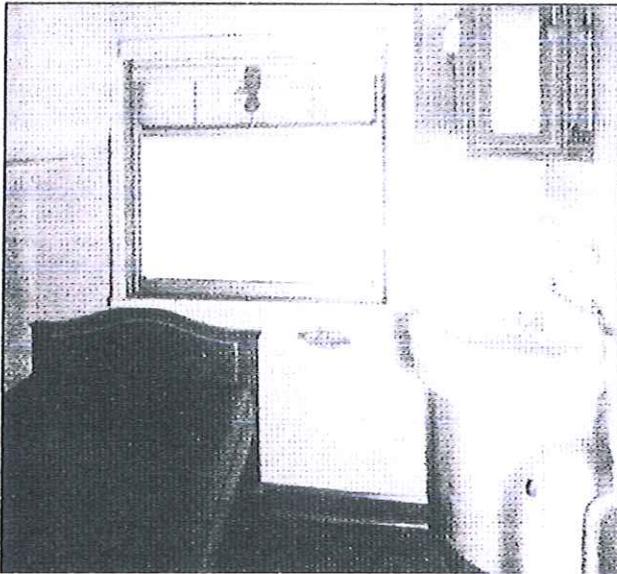
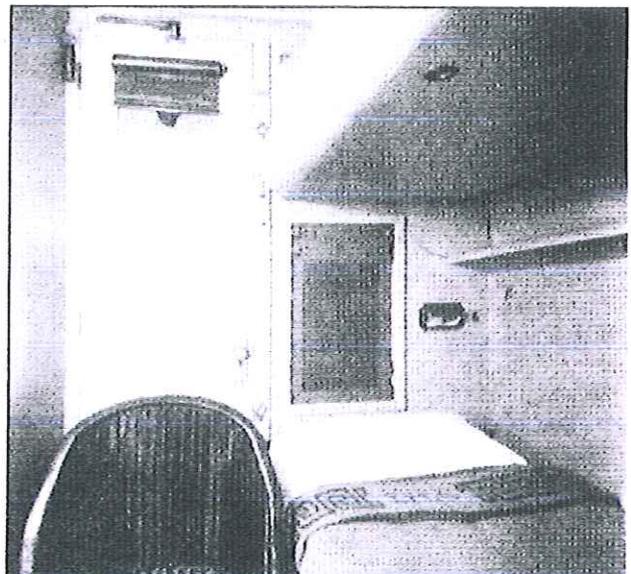
Fig. 09 e 10 – Fotos de fábrica do interior de uma cabine do carro dormitório do Cruzeiro do Sul. Fonte: in *Cars Builders Encyclopaedia*, 1940.

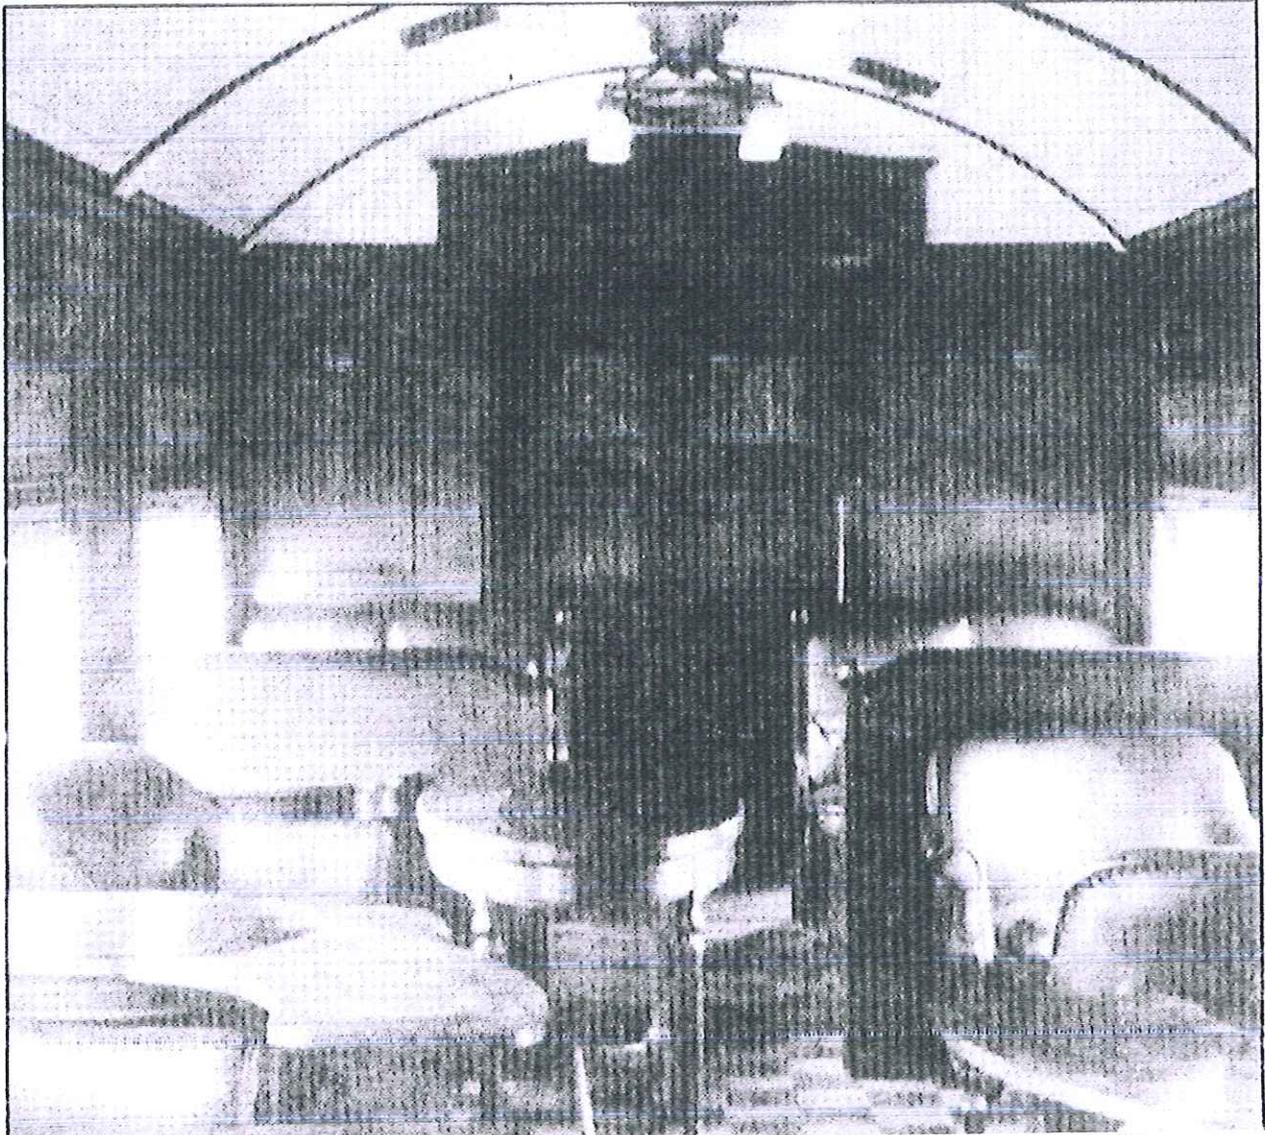
Fig. 11 – Foto de fábrica do interior de um carro bagagem-buffet do Cruzeiro do Sul. Fonte: in Cars Builders Encyclopaedia, 1940.

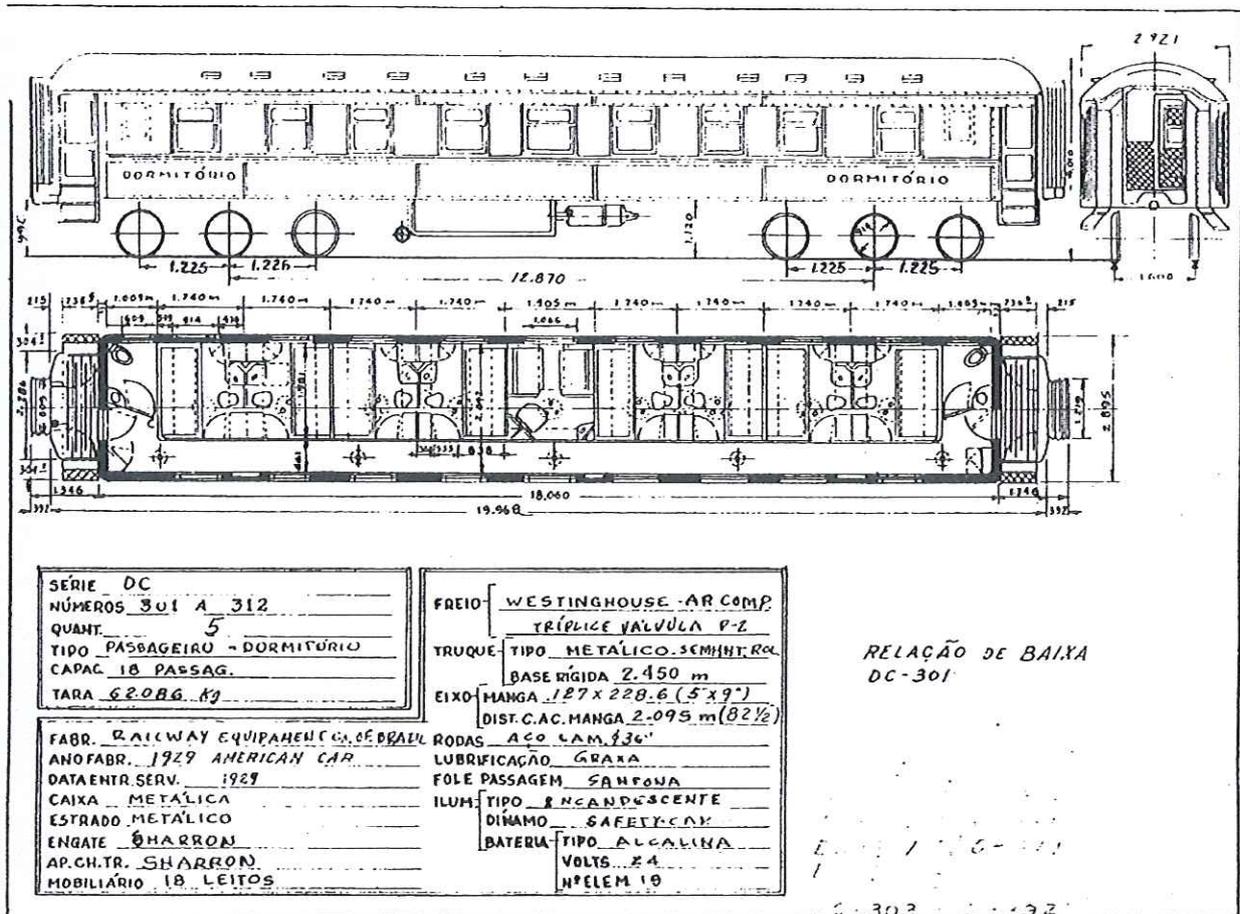
Fig. 14 – Folha de álbum do carro dormitório série DC 301 a 312 do Cruzeiro do Sul. Fonte: RFFSA, s/ data.

numeração R 201 a 203 ou RL 11 a 13 (carros restaurante)<sup>2</sup> (Fig.12 e 13) e DC 301 a 312 (carros dormitório) (Fig.14) refere-se a uma segunda classificação e pode ter ocorrido quando os carros bagagem-buffet foram transformados em carros restaurantes (Fig. 15) e a composição teve substituídos seus truques originais de três eixos para truques de dois eixos<sup>3</sup>.

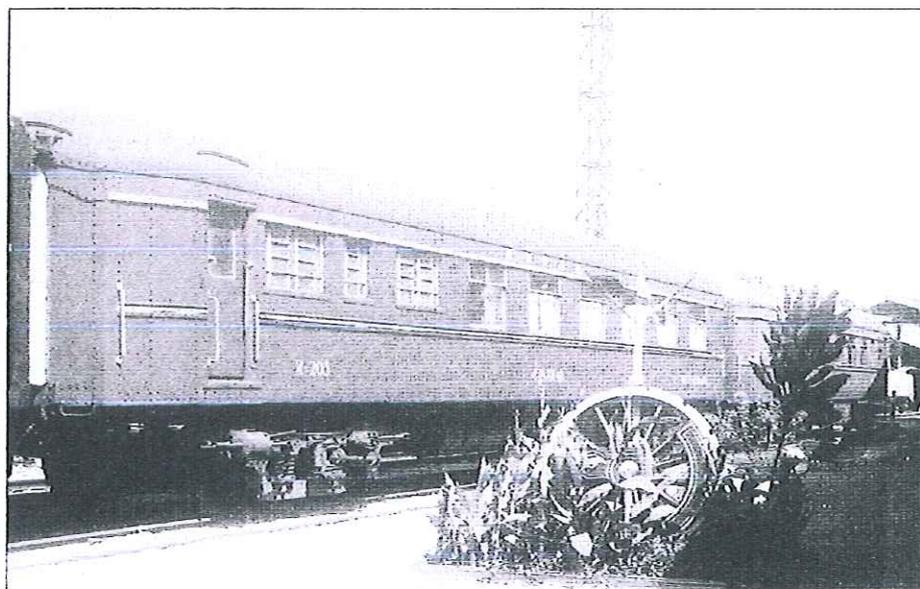
Fig. 15 – Carro bagagem-buffet do Cruzeiro do Sul já modificado para restaurante e com truques de dois eixos, na década de 1970. Fonte: in Carros Budd no Brasil, 2002.

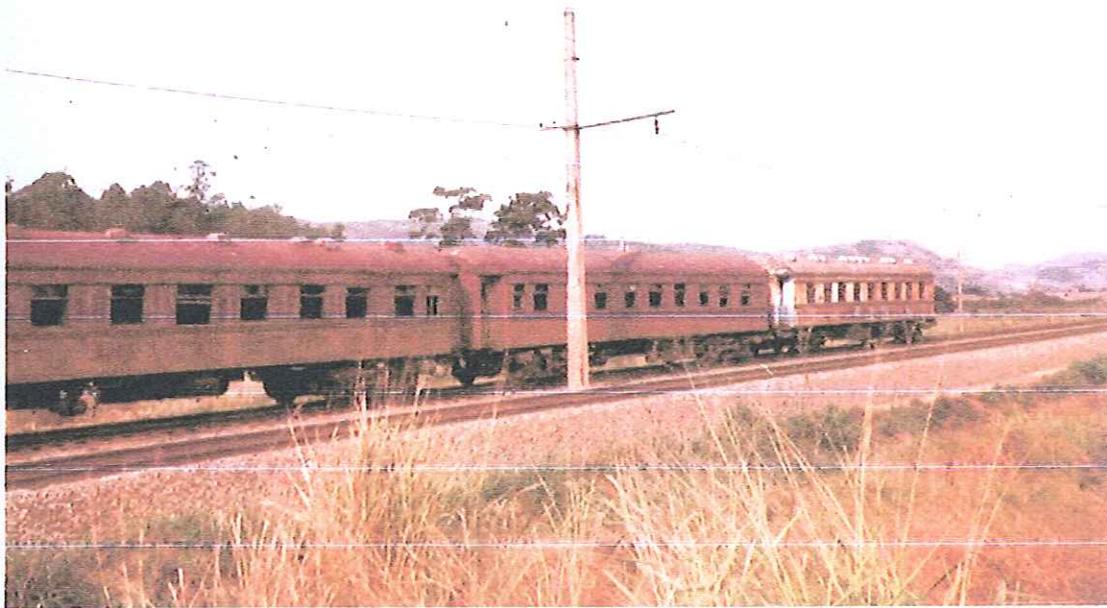
Fig. 16 – Vista externa de parte da composição do Cruzeiro do Sul já desativado. Fonte: RFFSA, 1983.

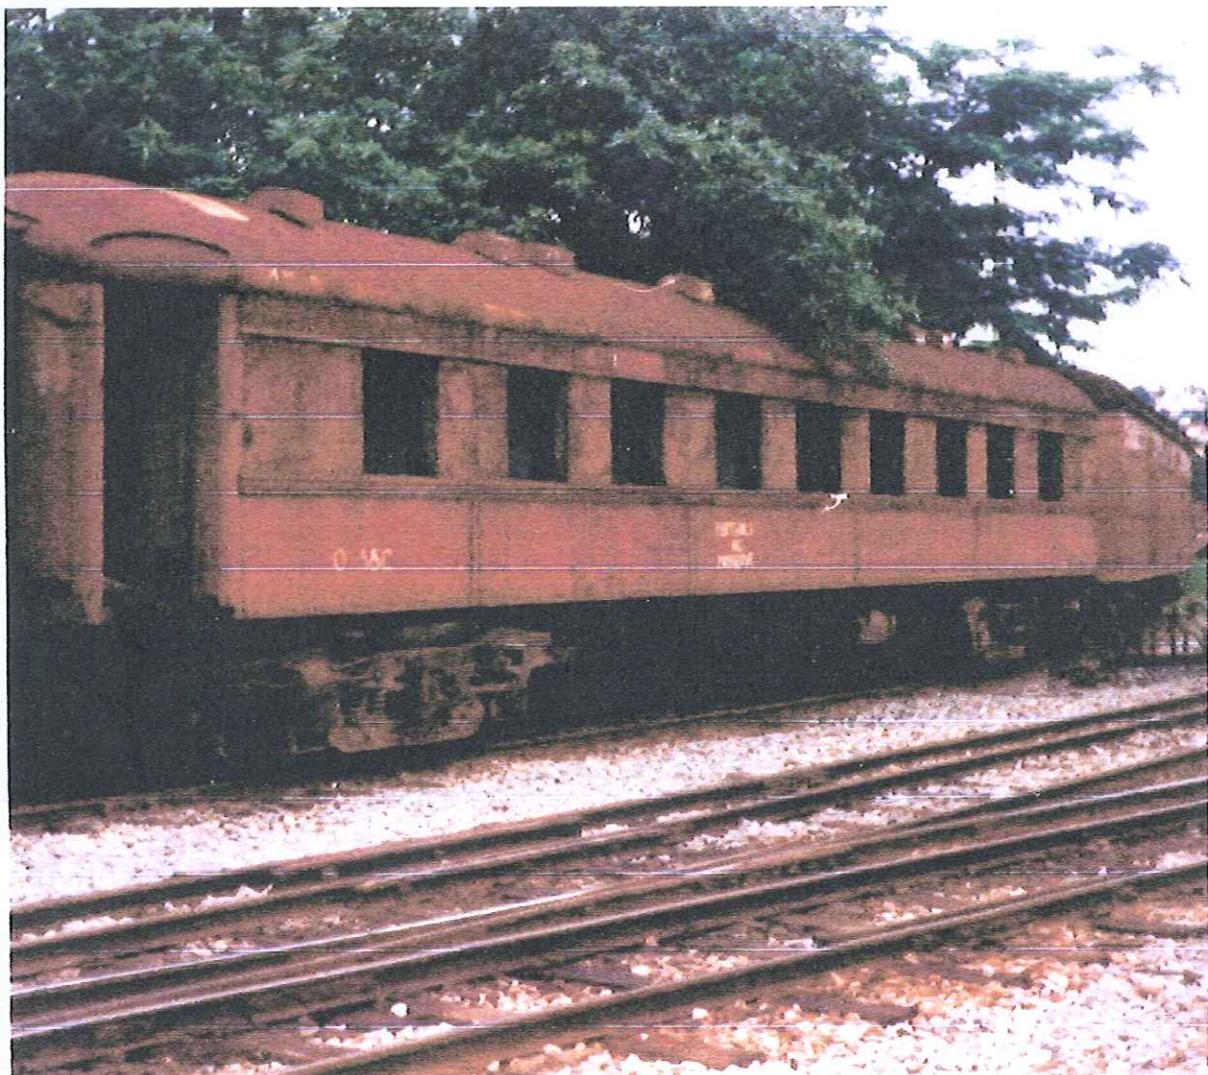
Fig. 17 – Vista externa do carro dormitório O-380 do Cruzeiro do Sul, quando encontrava-se estacionado no pátio das oficinas do Horto Florestal, em Belo Horizonte. Fonte: RFFSA, 1988.

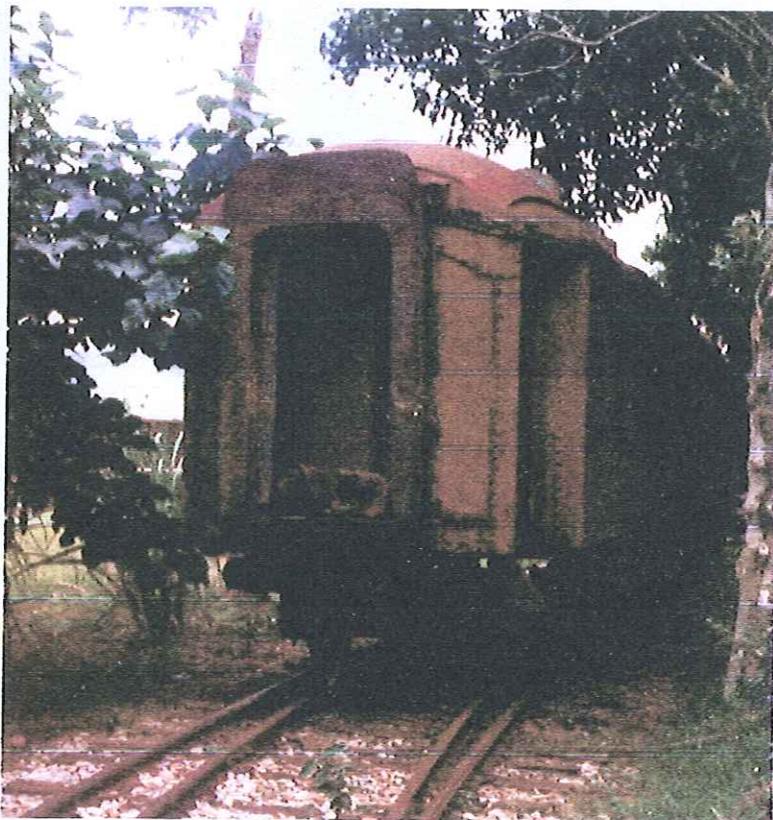
Fig. 18 – Vista externa de topo de um carro do Cruzeiro do Sul quando encontrava-se já desativado no pátio das oficinas do Horto Florestal, em Belo Horizonte. Fonte: RFFSA, 1988.

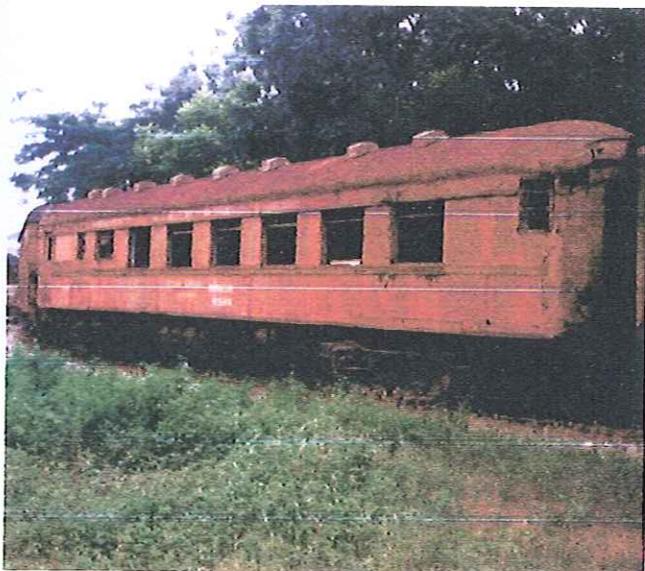
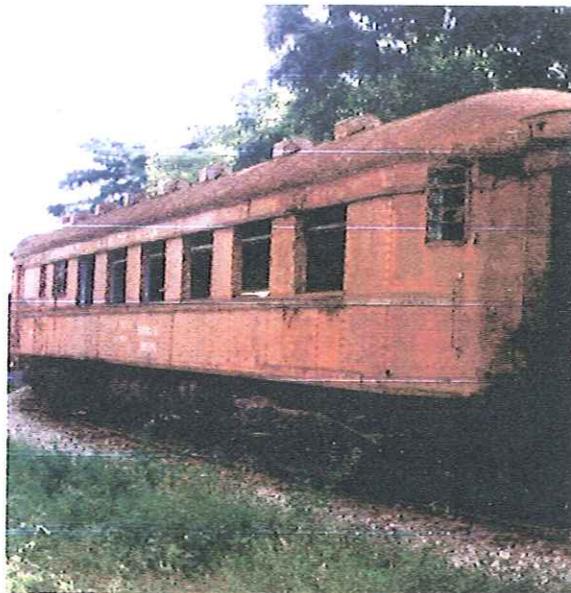
Fig. 19 e 20 – Dois aspectos externos de um carro restaurante do Cruzeiro do Sul já desativado, estacionado nas oficinas do Horto Florestal, em Belo Horizonte. Fonte: RFFSA, 1988.

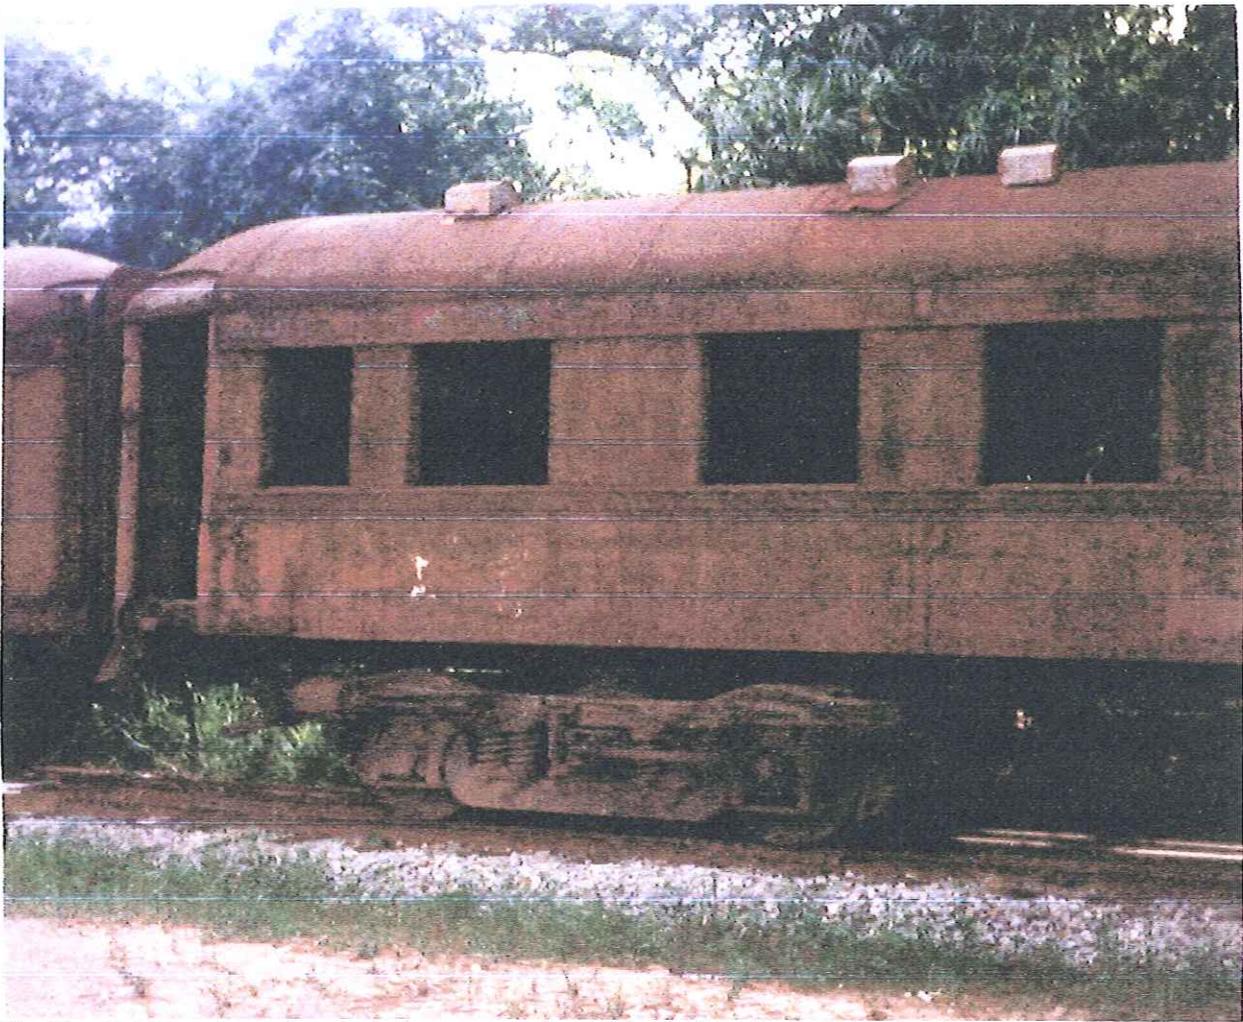
Fig. 21 – Detalhe externo da entrada de um carro dormitório do Cruzeiro do Sul já desativado, quando encontrava-se estacionado nas oficinas do Horto Florestal, em Belo Horizonte. Fonte: RFFSA, 1988.

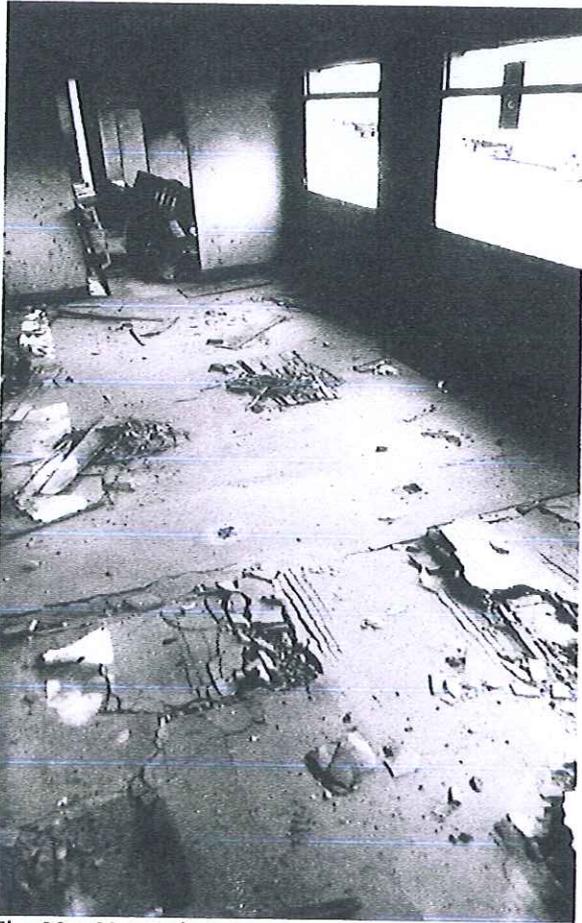
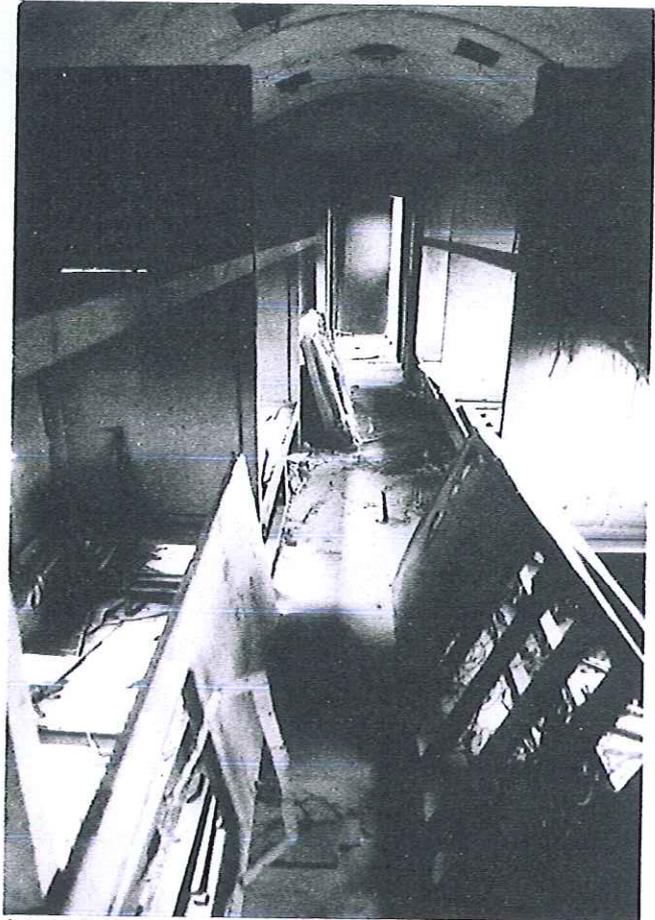
Fig. 22 e 23 – Dois aspectos do carro restaurante do Cruzeiro do Sul, transformado em carro com cabines individuais, para serem utilizados nos trabalhos da ferrovia. Nestas fotos encontrava-se estacionado nas oficinas do Horto Florestal, em BeloHorizonte. Fonte: RFFSA, 1988.

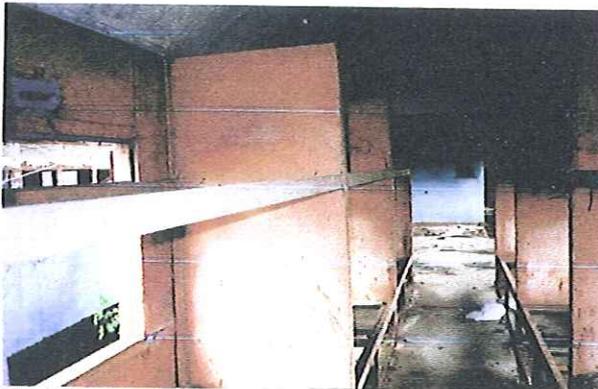
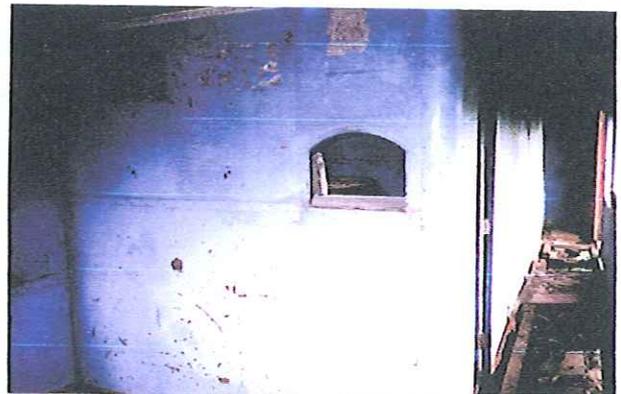
Fig. 24 e 25 – Dois aspectos do mesmo carro das figuras anteriores em situação atual, localizado no Museu do Trem – Engenho de Dentro/ RJ. Podemos observar ao fundo e em detalhe o compartimento da cozinha. Fonte: RFFSA, 2004.

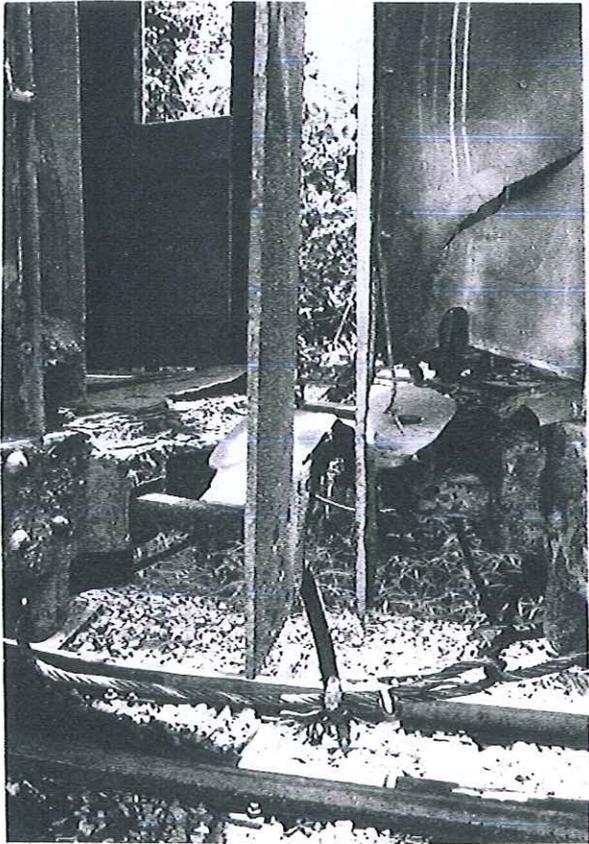
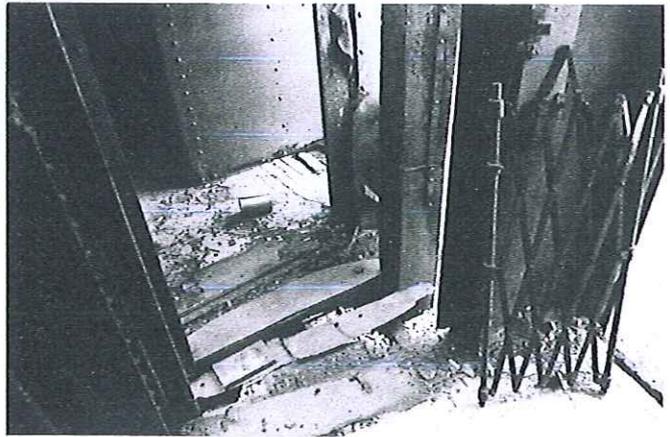
Fig. 26 e 27 – Detalhe do engate de dois carros do Cruzeiro do Sul, visto externamente e internamente, quando se encontravam estacionados no pátio das oficinas do Horto Florestal, em Belo Horizonte. Fonte: RFFSA, 1988.

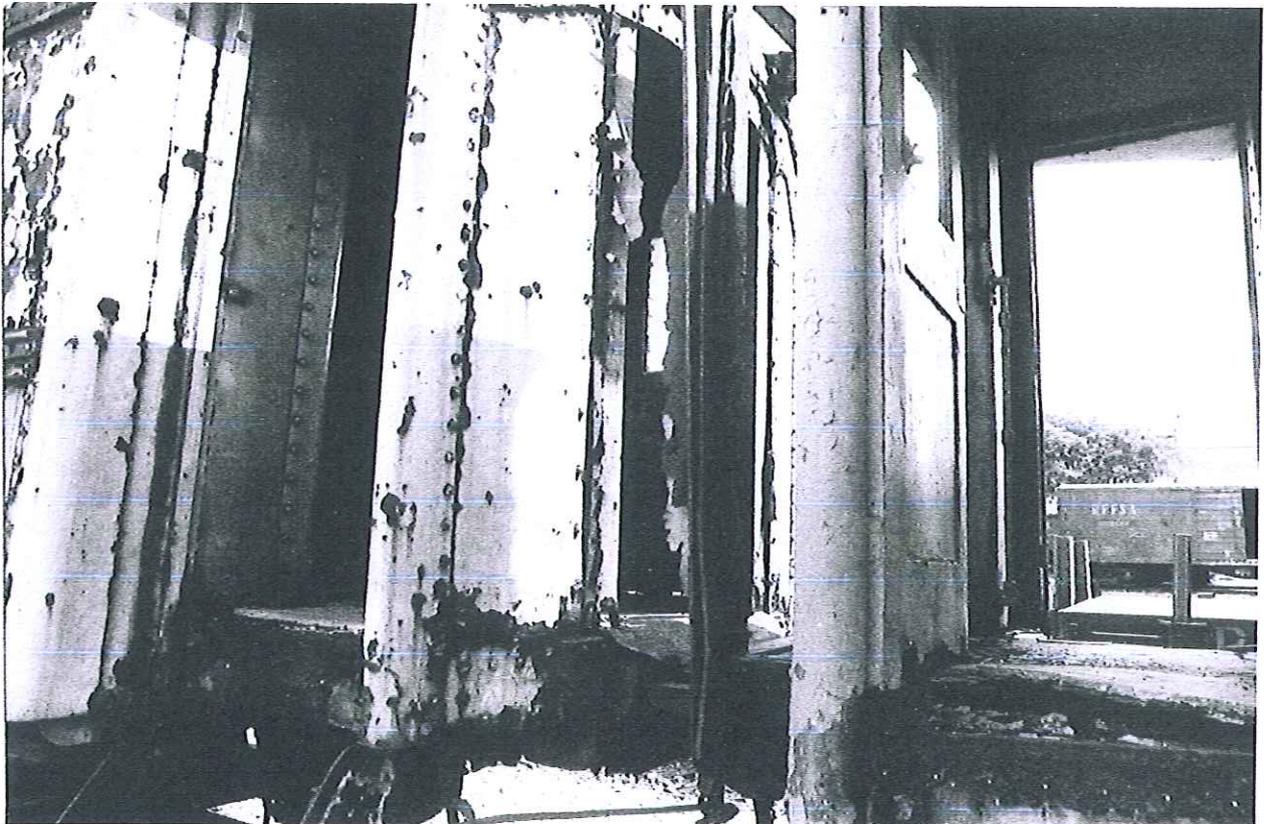
Fig. 28 – Detalhe das entradas de dois carros do Cruzeiro do Sul quando encontravam-se desativados no pátio das oficinas do Horto Florestal, em Belo Horizonte. Fonte: RFFSA, 1988.

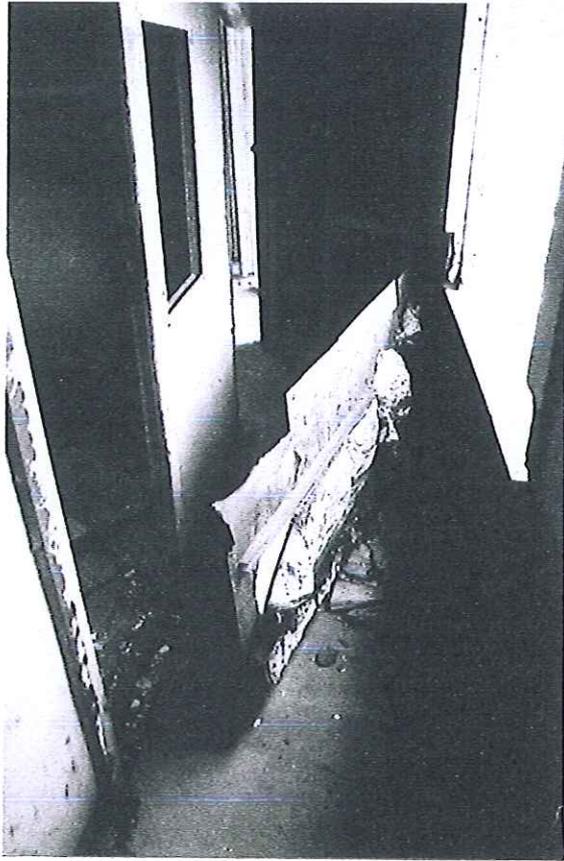
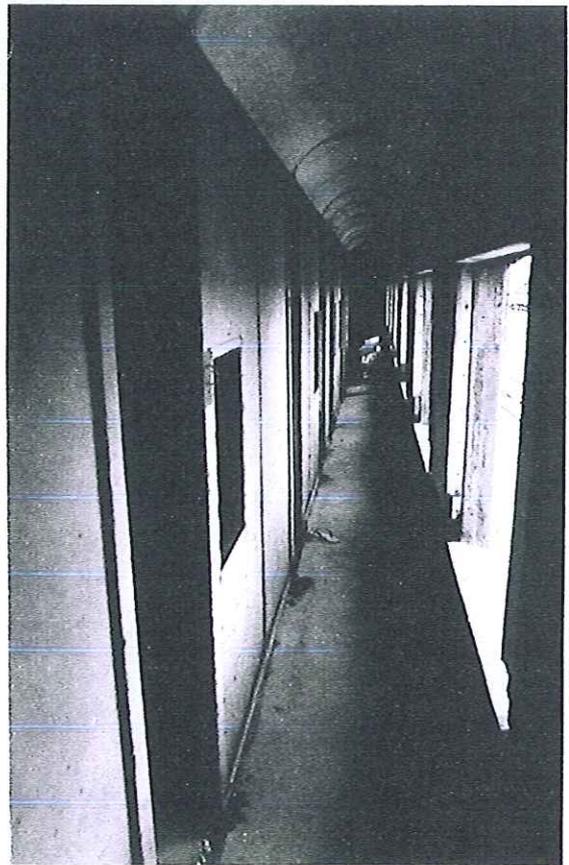
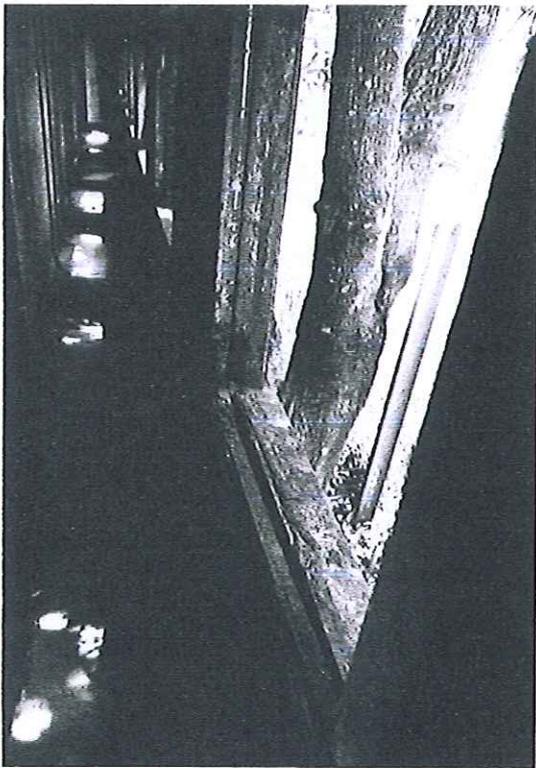
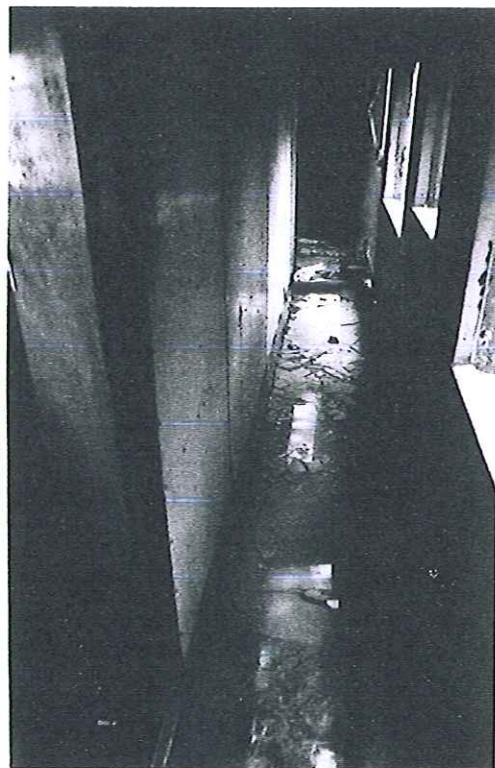
Fig. 29, 30, 31 e 32 – Quatro aspectos do corredor de um carro dormitório com cabines duplas do Cruzeiro do Sul, quando encontrava-se desativado no pátio das oficinas do Cruzeiro do Sul, em Belo Horizonte. Fonte: RFFSA, 1988.

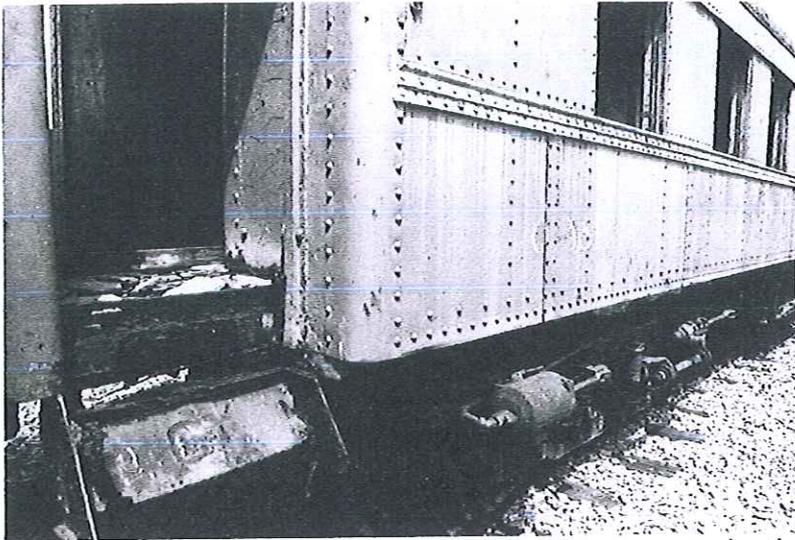
Fig.33 – Detalhe da entrada do carro O-381 quando encontrava-se desativado no pátio das oficinas do Horto Florestal, em Belo Horizonte. Fonte: RFFSA, 1988.

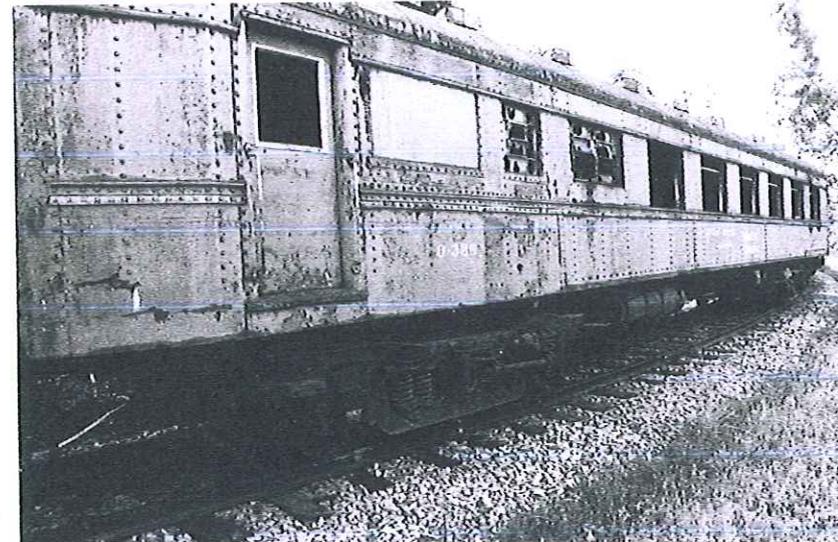
Fig. 35 – Vista externa do carro restaurante O-386 do Cruzeiro do Sul, adaptado para serviços de apoio aos trabalhos ao longo da ferrovia, quando se encontrava desativado no pátio das oficinas do Horto Florestal, em Belo Horizonte. Fonte: RFFSA, 1988.

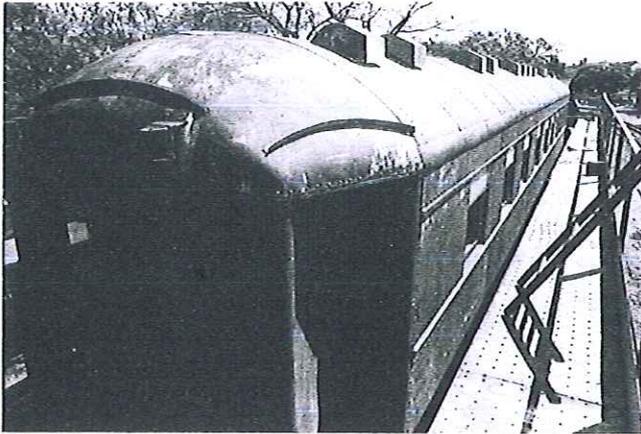
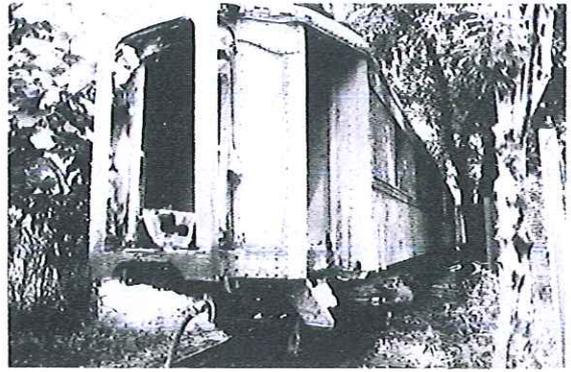
Fig. 36 e 37 – Vista da cobertura de um carro dormitório e vista de topo mostrando a entrada de um carro do Cruzeiro do Sul, quando encontravam-se desativados no pátio das Oficinas do Horto Florestal, em Belo Horizonte. F  
Fonte: RFFSA, 1988.

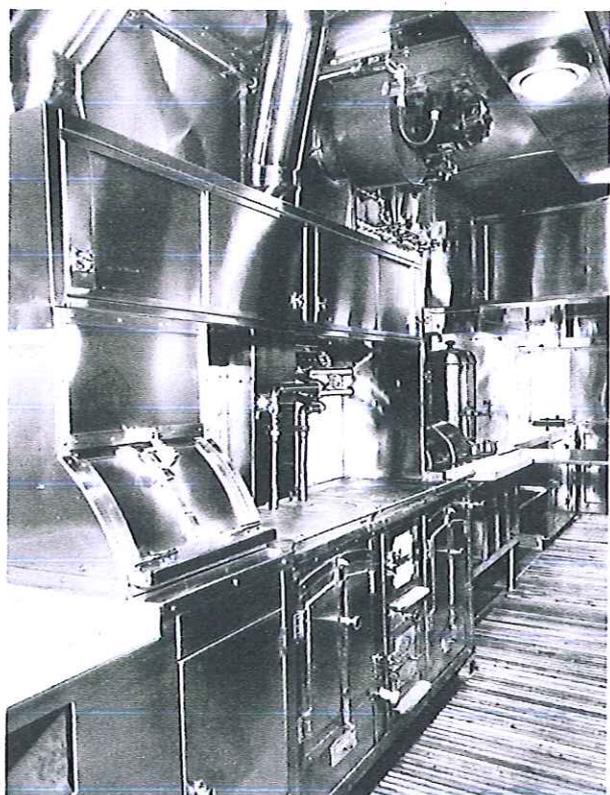
Fig. 46 – Vista da cozinha do carro restaurante do trem Santa Cruz, totalmente em aço inoxidável. Fonte: RFFSA, s/ data
