**PROGRAMA DE GESTÃO DO PATRIMÔNIO ARQUEOLÓGICO  
(Etapas Prospecção, Escavação e Monitoramento).**

**OBRAS DE REVITALIZAÇÃO DA AEIU PORTUÁRIA  
Município do Rio de Janeiro/RJ**

**RELATÓRIO DE ANDAMENTO 9**

**Setembro/2012**

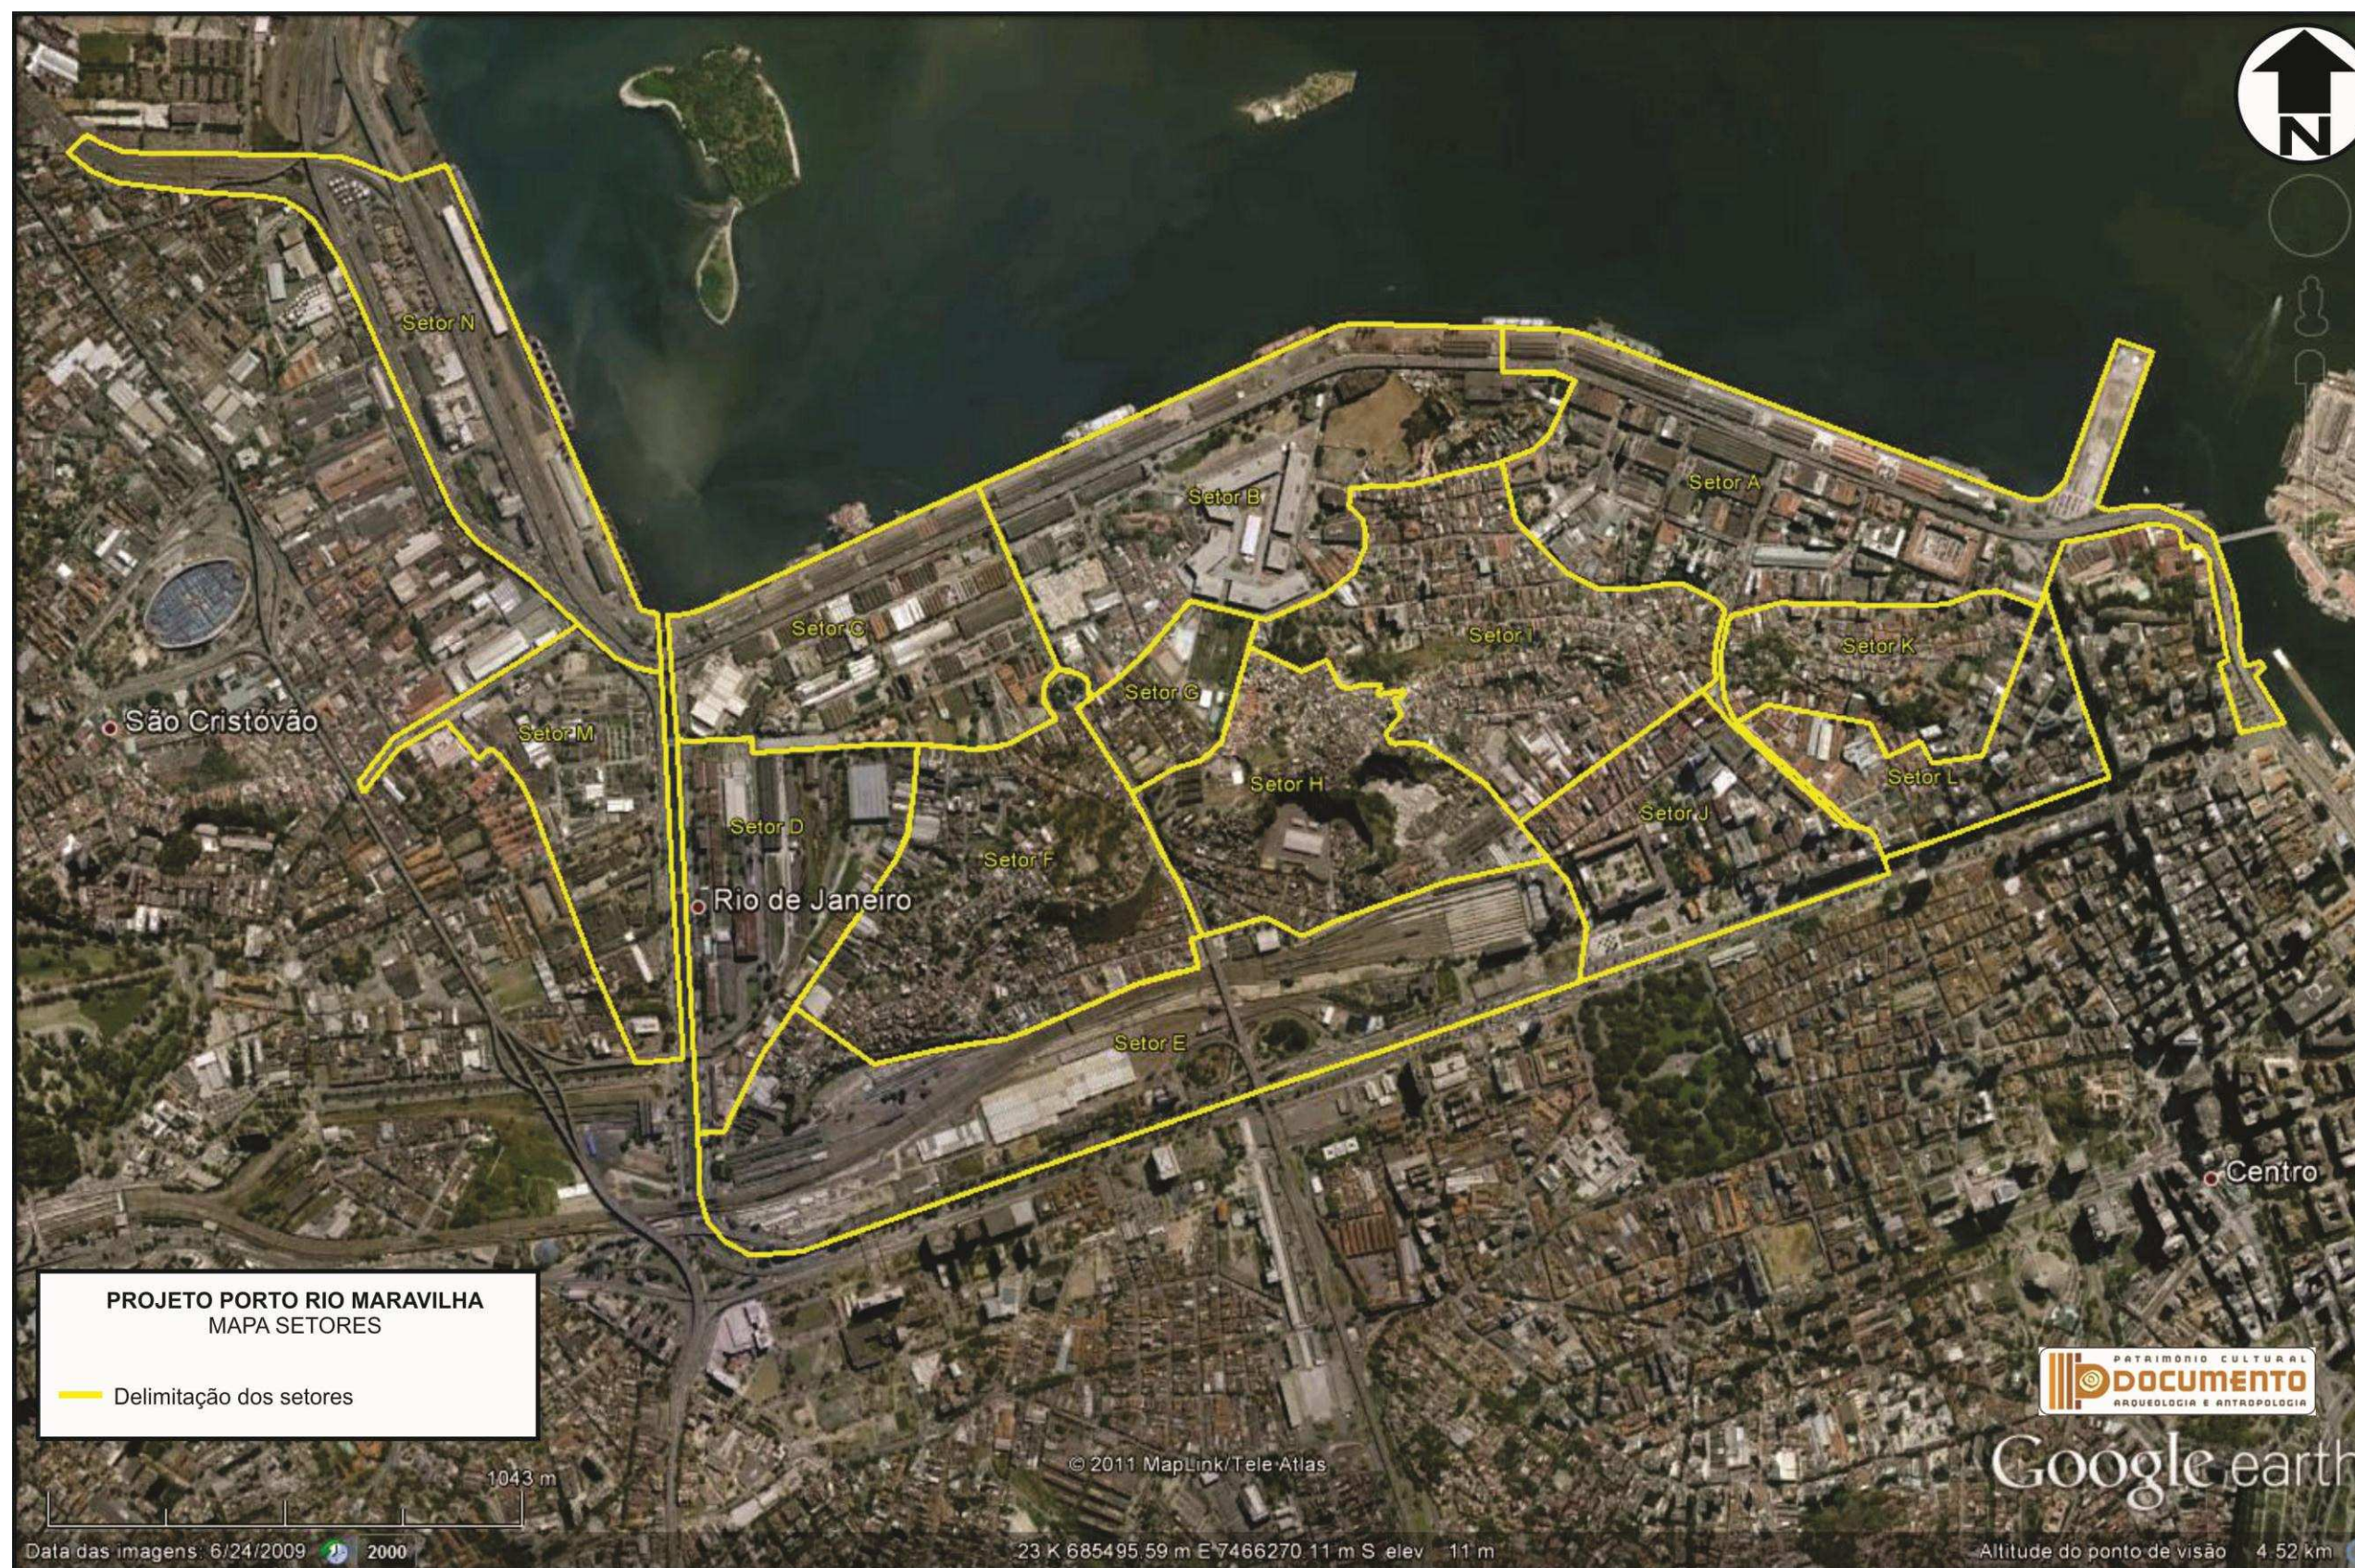
**Figura 1-** Área Diretamente Afetada pelo empreendimento.

As obras prevêem atuação em 53,48 km de melhoria de infraestrutura em vias, mais 23,49 hectares de terrenos compreendendo praças e levantamento de obras. Estas constituem a **Área Diretamente Afetada** (ADA) do empreendimento, onde são realizadas as pesquisas sistemáticas de campo previstas, bem como a integração com a comunidade (*Figura 1*).

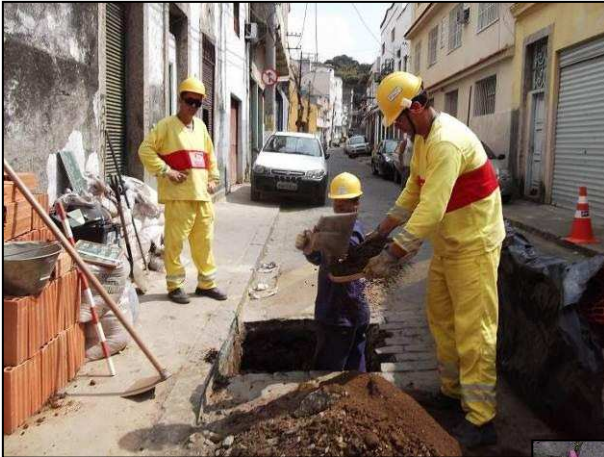
## Prancha 3 - Prospecções na Rua Comendador Leonardo.

*Abertura das sondagens nas bordas da rua atual, juntas ao meio fio, onde foi aplicado o processo de decapagem de 10 em 10 cm e com peneiração do sedimento.*

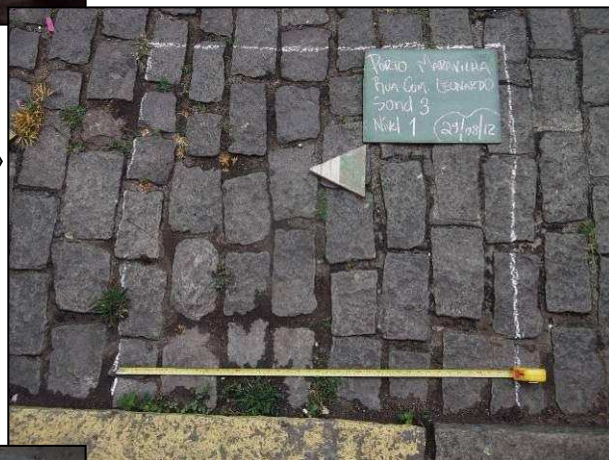
*Pedras de pavimentação antiga (blocos irregulares), talvez da própria rua, encontradas entre 70 cm e 1,2 m da Sondagem 2, mas desarrumados em meio a valas de implantação de canos.*

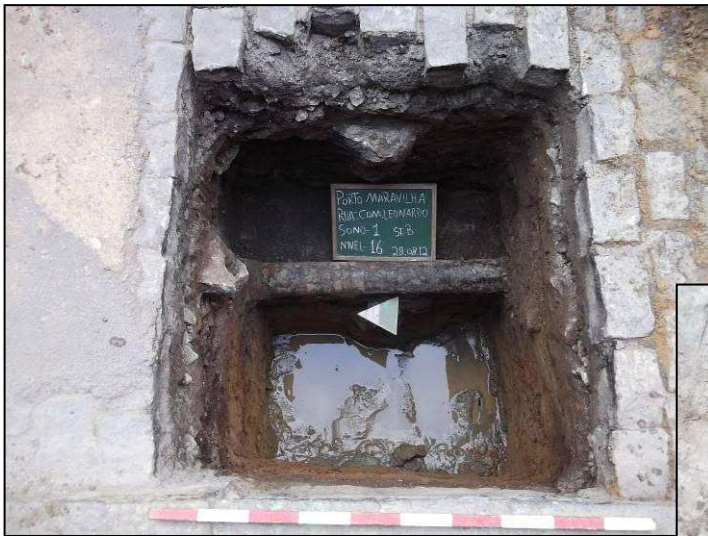
Prancha 4 – Prospecções na Rua Comendador Leonardo.

Final da abertura da Sondagem 1, que alcançou 1,5 m de profundidade.

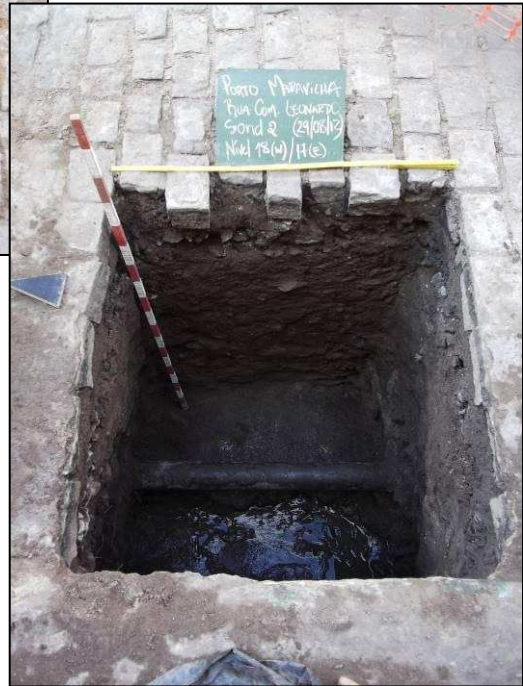
Final da abertura da Sondagem 2, que alcançou 1,7 m de profundidade.

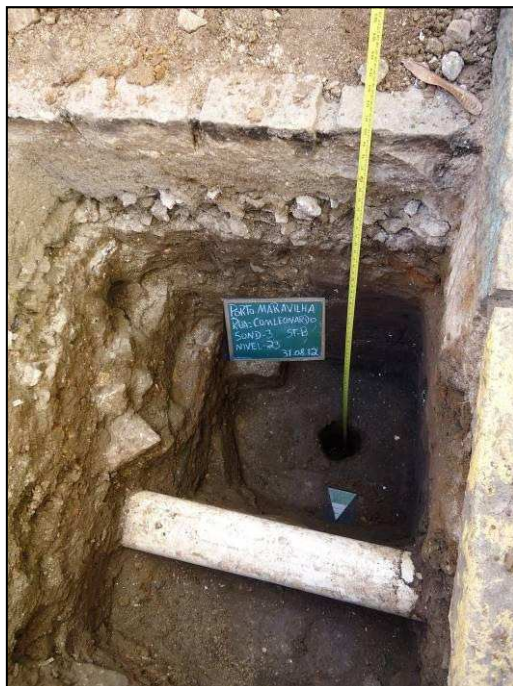
Final da abertura da Sondagem 3, que alcançou 2,6 m (com 1,5 m iniciais como sondagem de 1x1 m + 1,1 m como tradagem).

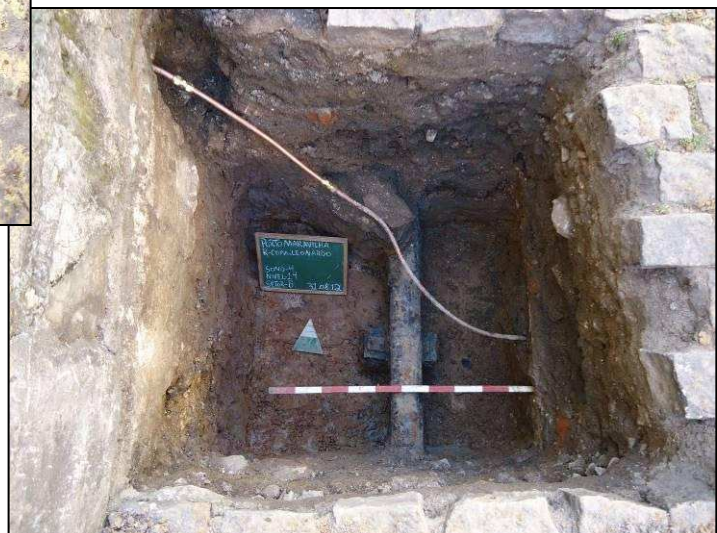
Final da abertura da Sondagem 1, que alcançou 1,3 m de profundidade.

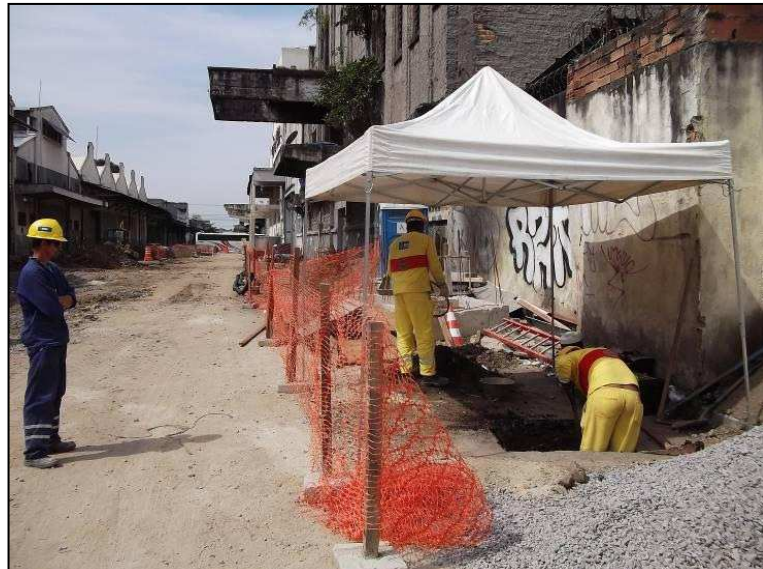
*Procedimento inicial de decapagem de 10 em 10 cm, aplicado nas sondagens da Rua da Gamboa e Área Anexa.*

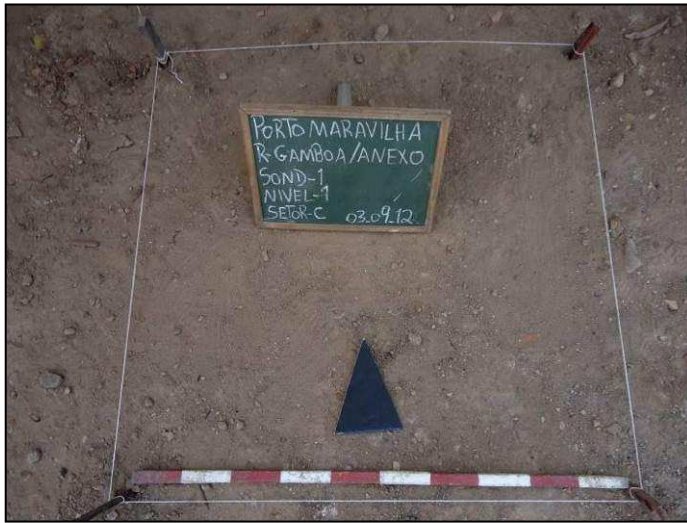
## Prancha 7– Prospecções na Rua da Gamboa e Área Anexa – escavação manual

*Superfície da Sondagem 1, com material de aterro proveniente da demolição dos galpões.*

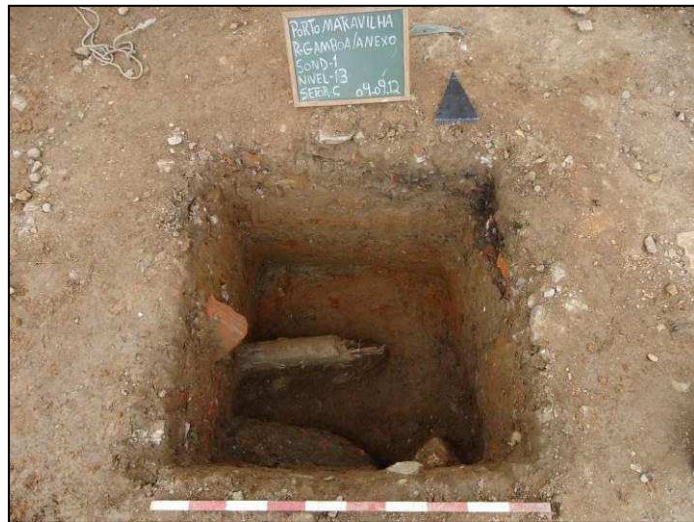
*Sondagem 1 na profundidade máxima de 1,2 m, com escavação manual.*

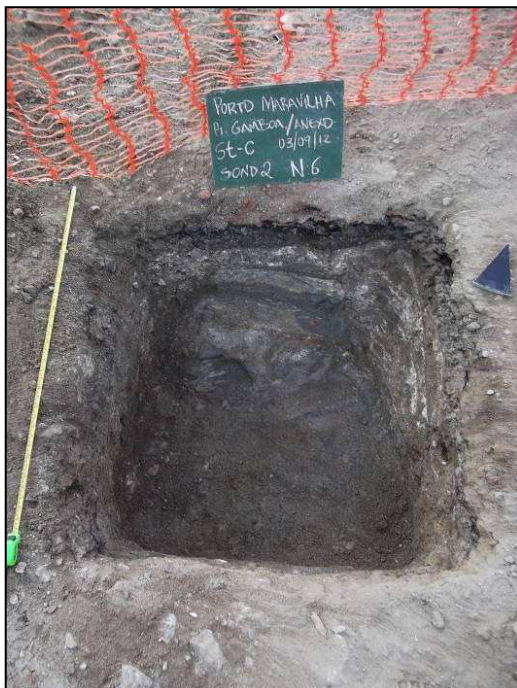
*Sondagem 2 na profundidade máxima de 50 cm, com escavação manual.*

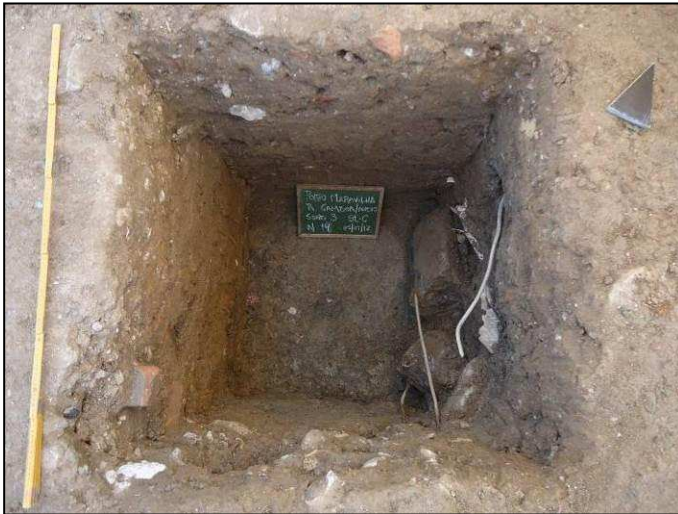
**Prancha 8** – Prospecções na Rua da Gamboa e Área Anexa – escavação manual e materiais

*Sondagem 3 na profundidade máxima de 1,3 m, com escavação manual.*

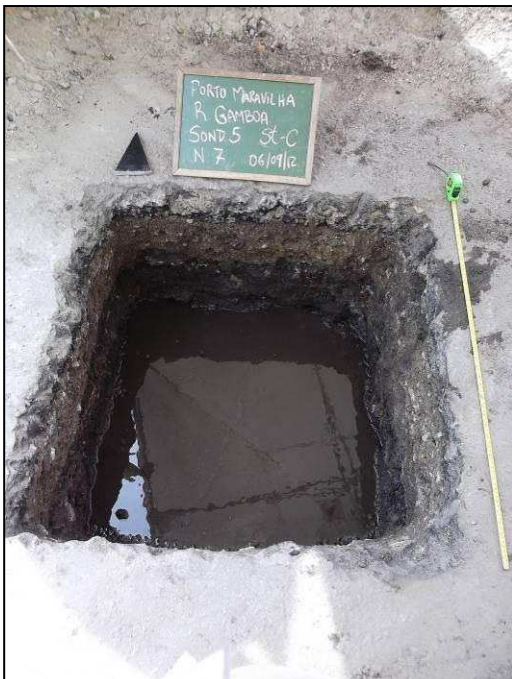
*Sondagem 5 na profundidade máxima de 60 cm, com escavação manual.*

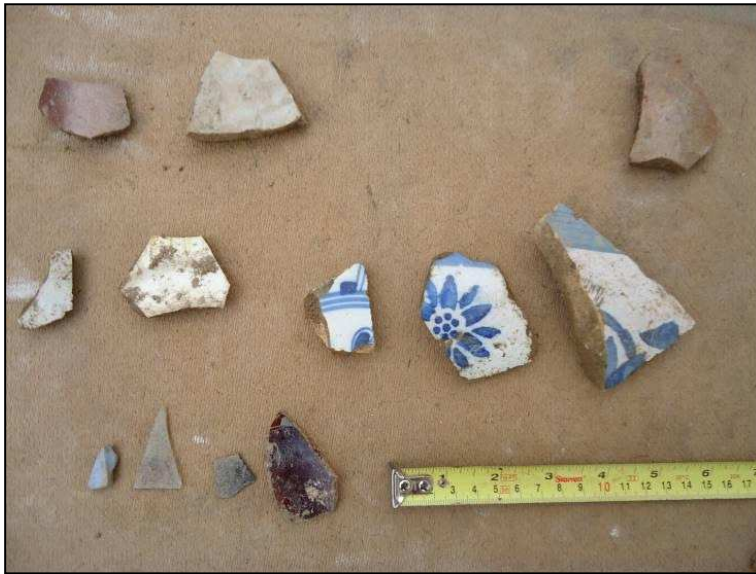
## Prancha 9 – Prospecções na Rua da Gamboa e Área Anexa – vestígios arqueológicos

*Vestígios arqueológicos em ocorrência no nível 1 da Sond.3, provavelmente proveniente da demolição dos galpões: fragmentos de azulejos portugueses, vidro, grès e louça.*

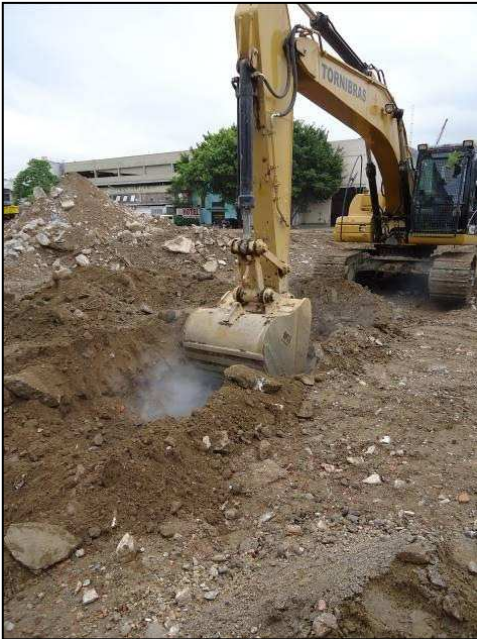
**Prancha 10** – Prospecções na Rua da Gamboa e Área Anexa – uso de maquinário pesado

*Abertura com escavadeira da Sondagem 2, alcançando a profundidade máxima de 80 cm, onde se atingiu a rocha matriz.*

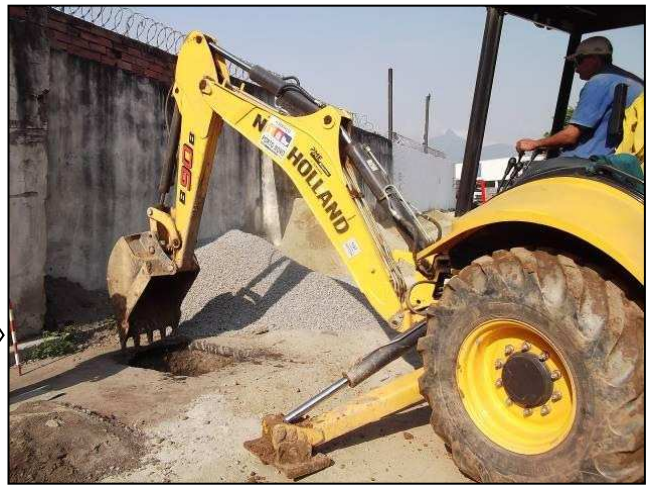
*Abertura com retroescavadeira da Sondagem 5, alcançando a profundidade máxima de 2,4 m, onde se atingiu a rocha matriz.*

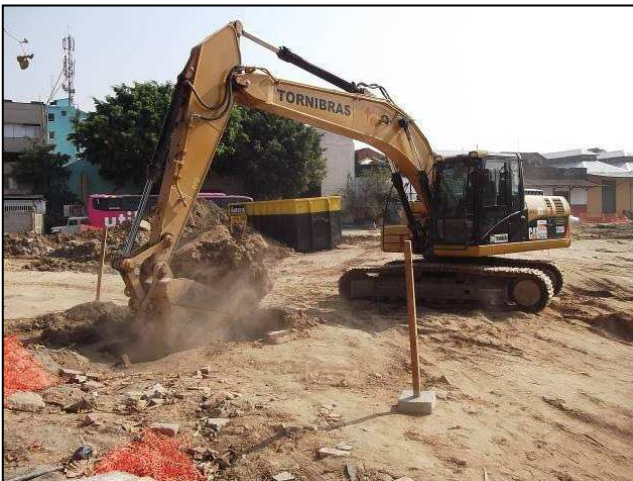
*Abertura com escavadeira da Sondagem 2, alcançando a profundidade máxima de 2,6 m, onde se atingiu a rocha matriz.*

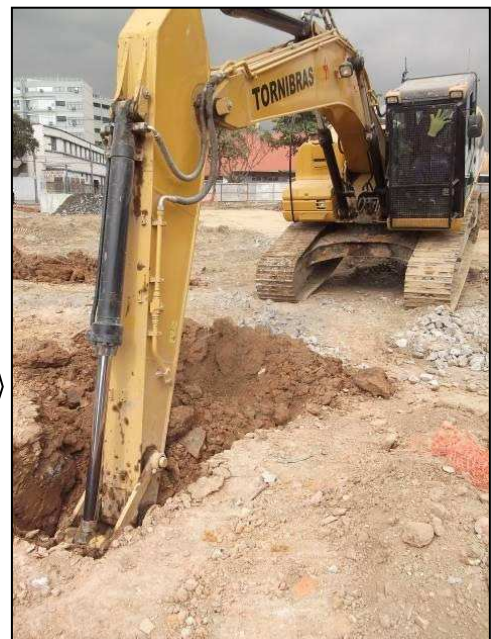
*Abertura com escavadeira da Sondagem 1, alcançando a profundidade máxima de 3,4 m, onde se atingiu a rocha matriz.*

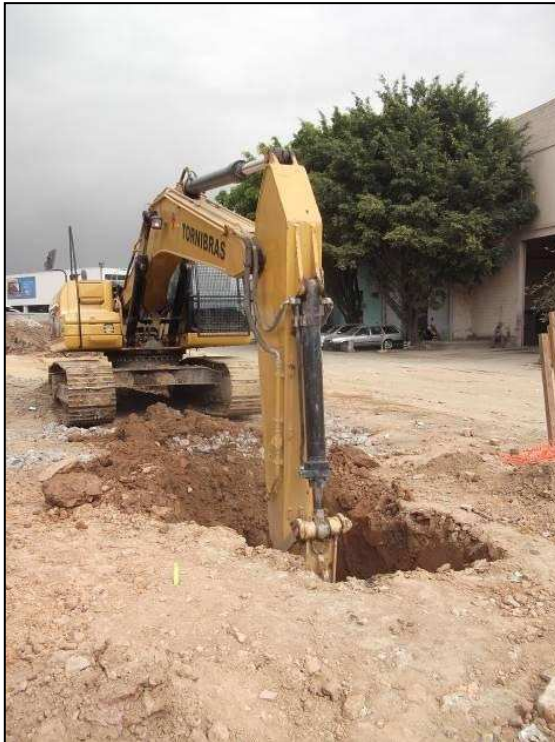
**Prancha 11** – Prospecções na Rua da Gamboa e Área Anexa – uso de maquinário pesado e sondagens de maior profundidade.

*Abertura com escavadeira da Sondagem 3, alcançando a profundidade máxima de 3,6 m, onde se atingiu a rocha matriz.*

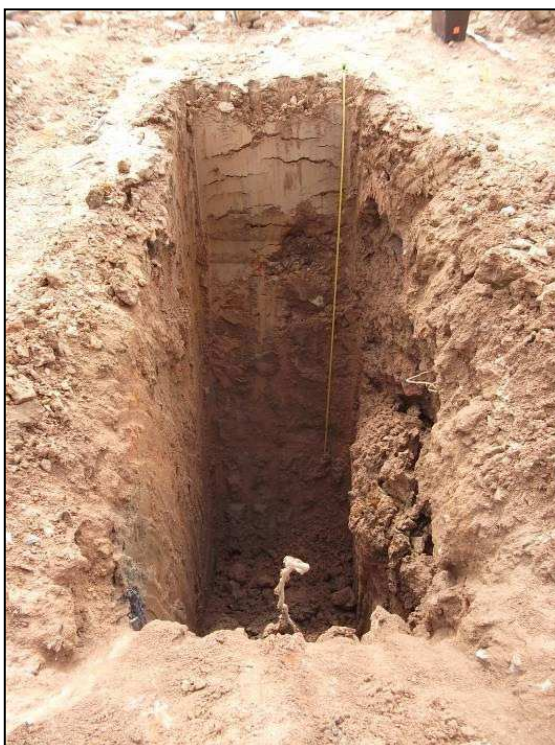
*Sondagem 1, finalizada com 3,4 m de profundidade.*

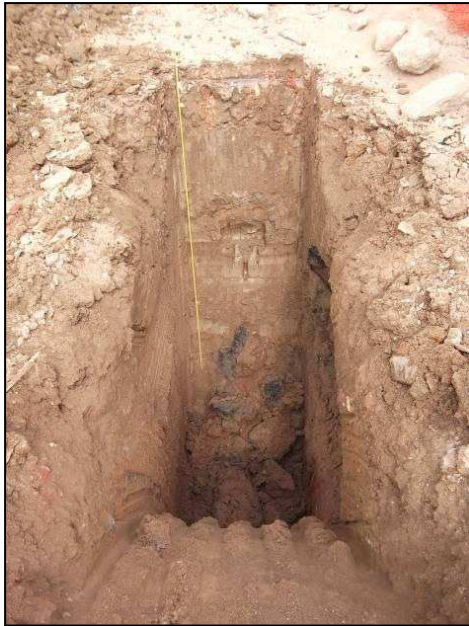
**Prancha 12** – Prospecções na Rua da Gamboa e Área Anexa – sondagens com maior profundidade.

*Sondagem 3, finalizada com  
3,6 m de profundidade.*

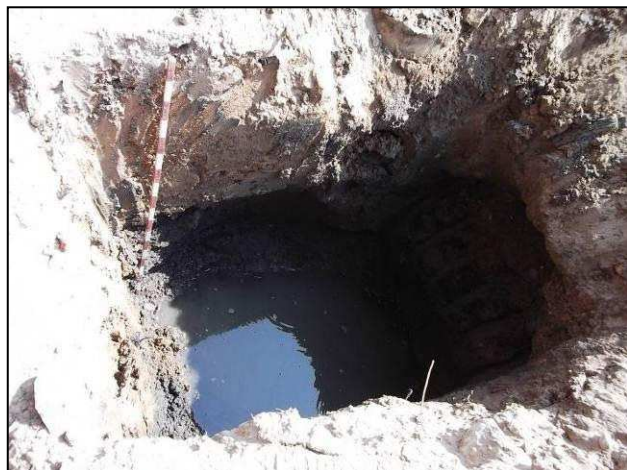
*Sondagem 5, finalizada com  
2,6 m de profundidade.*

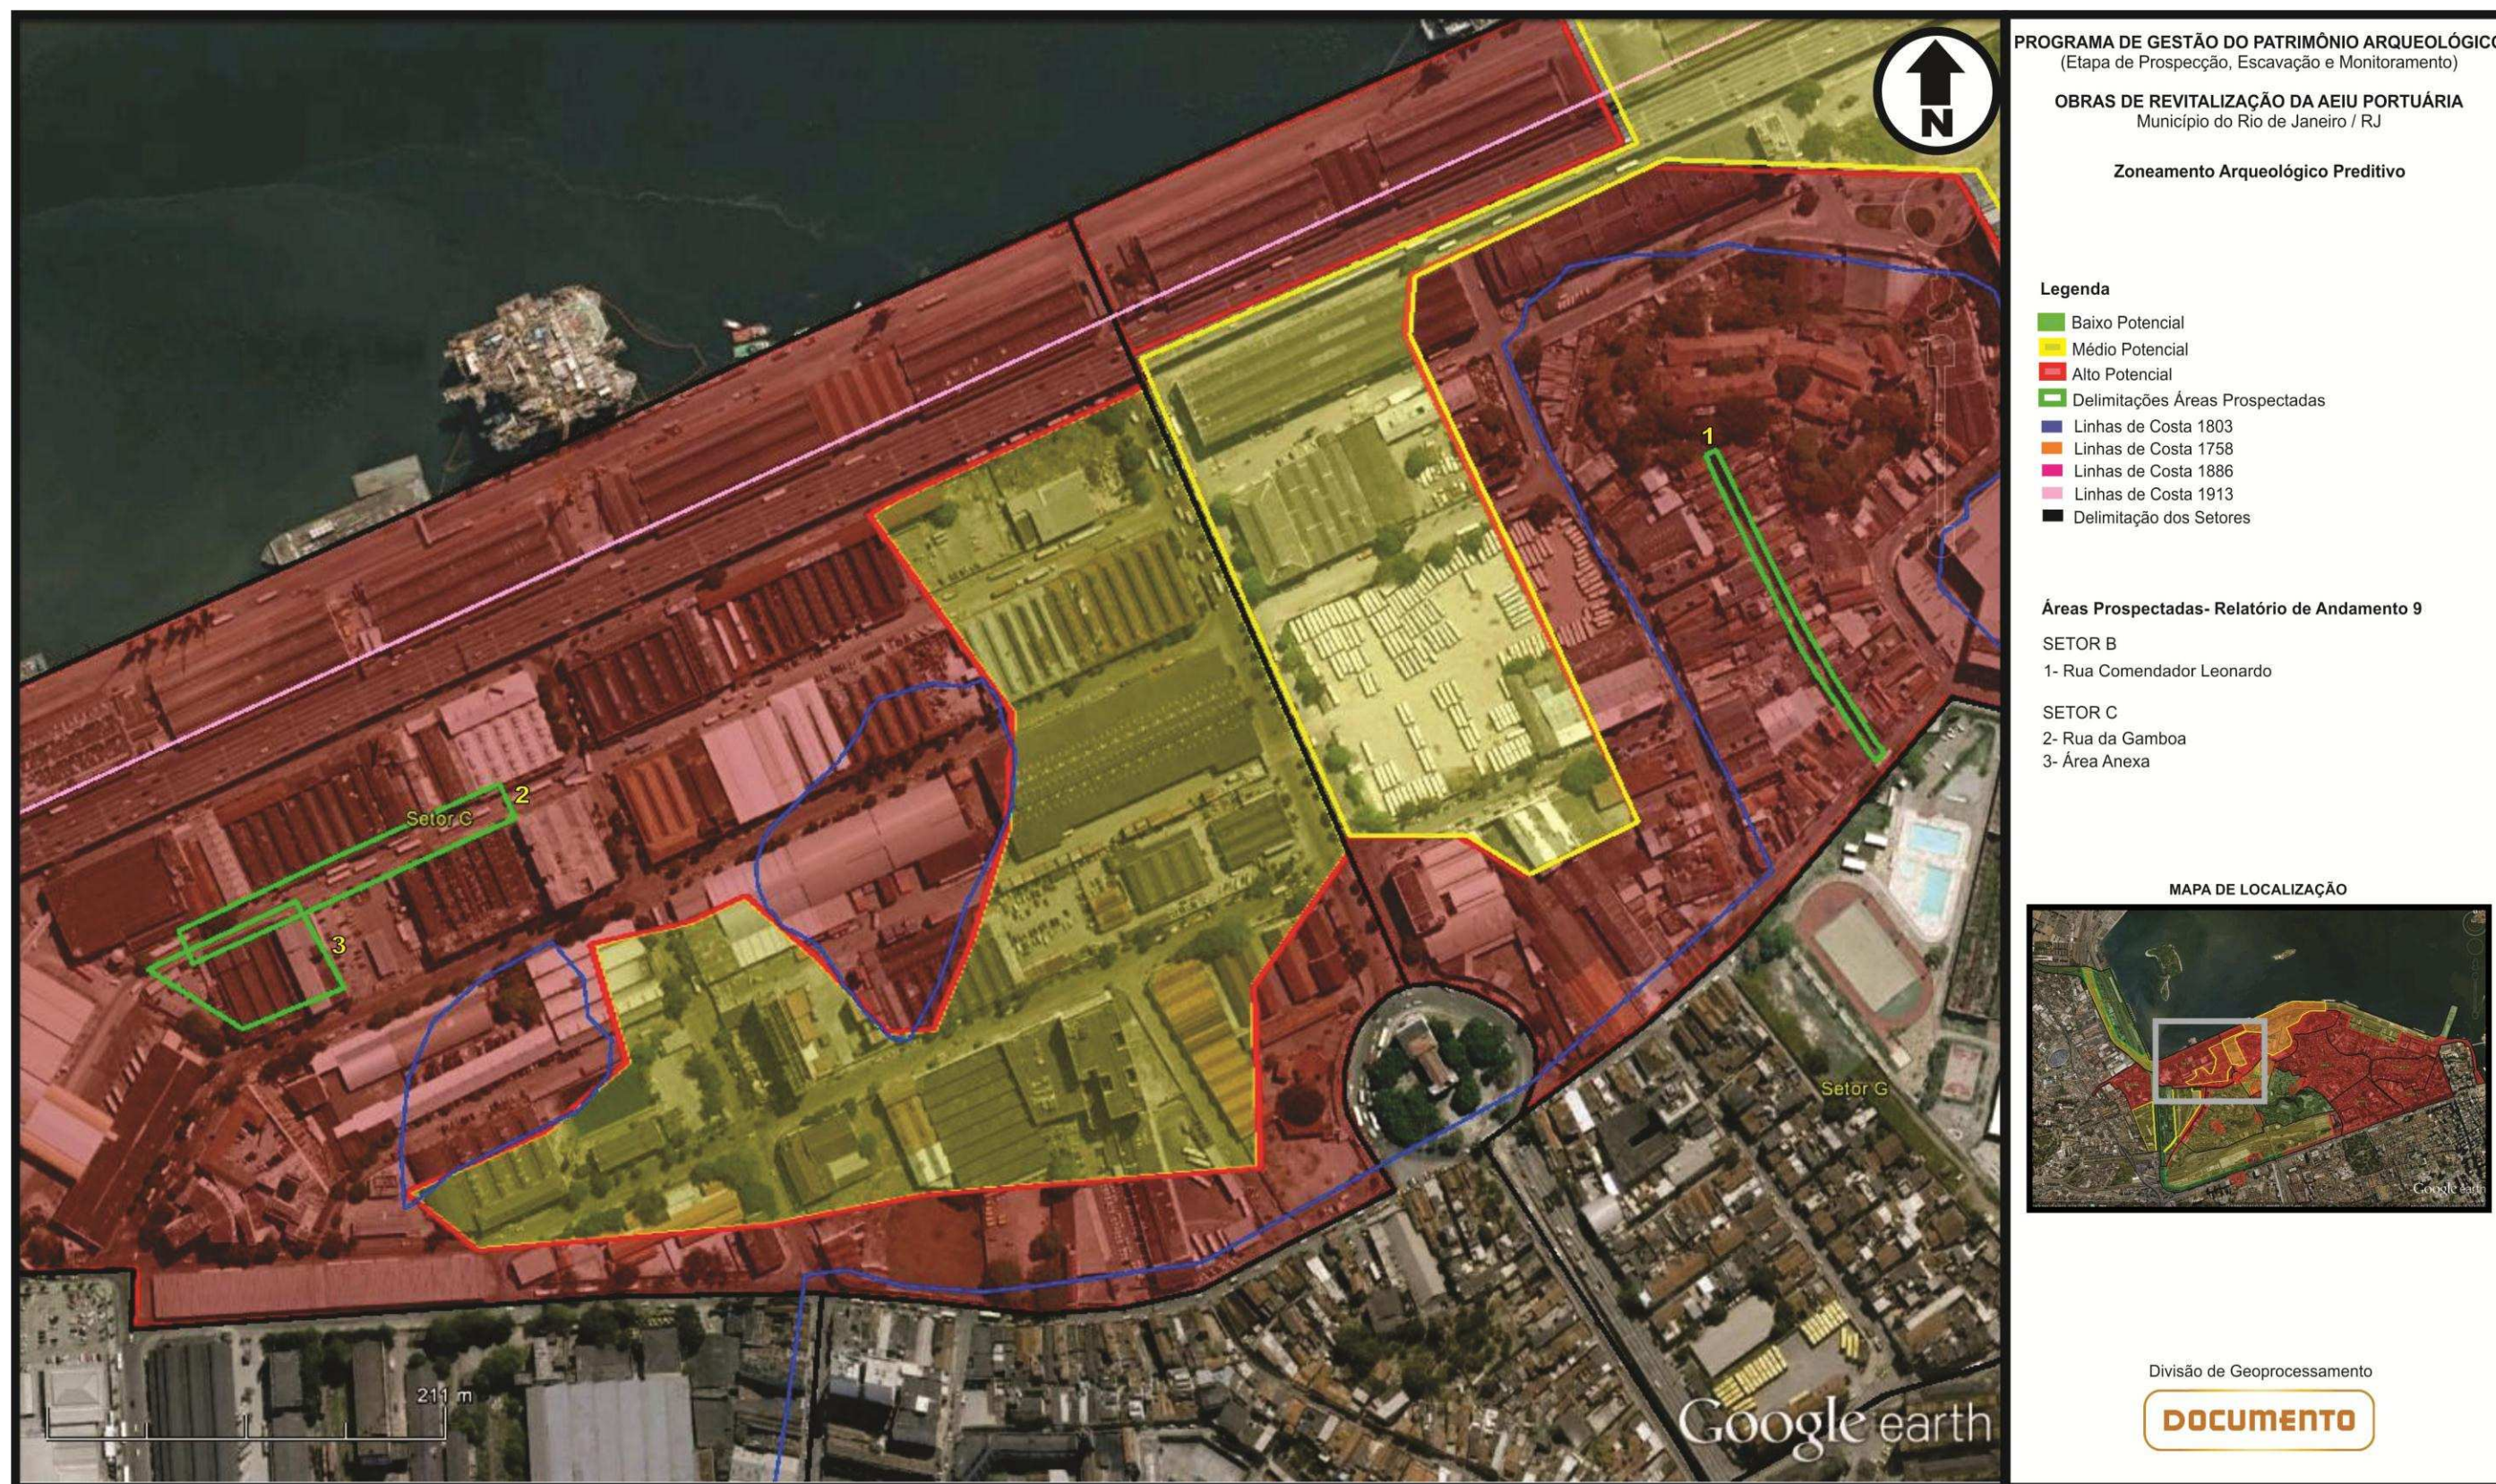
Figura 7 - Zoneamento Arqueológico Preditivo (Setores B e C)

No Setor C foram realizados trabalhos de prospecções na Rua da Gamboa e Área Anexa, localizadas entre o Portão de acesso à Rodoviária e Rua Cordeiro da Graça, suas potencialidades arqueológicas podem ser observadas na **Figura 7**.

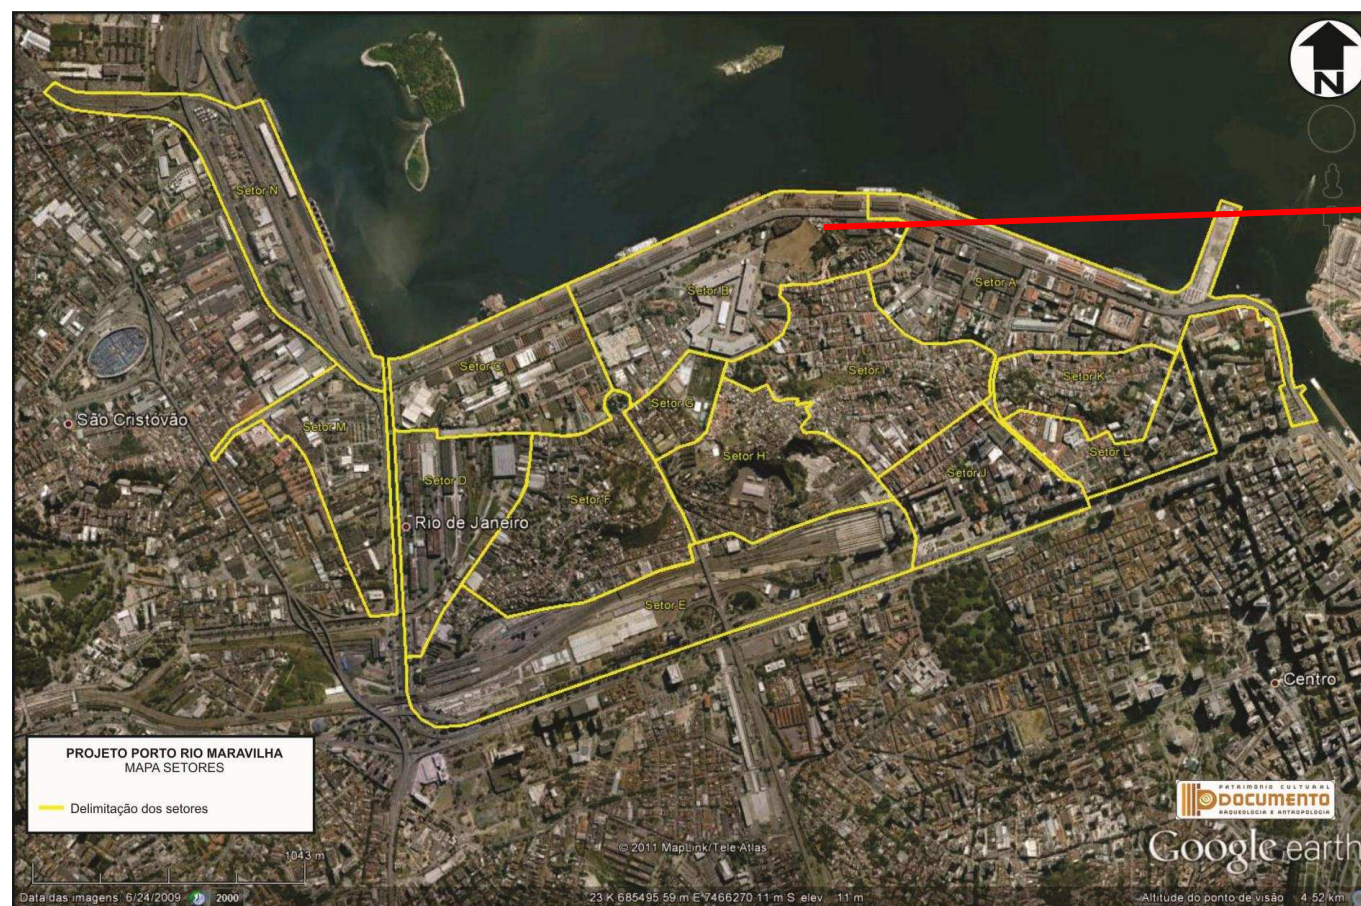
**Figura 8–** Localização da Rua B1 - Polinter

A futura via B1 se localiza na área Leste do Setor B das obras de revitalização da AEIU Portuária, como demonstra a **Figura 8**. Sua extensão é 294 m, sendo delimitada pelos seguintes vértices:

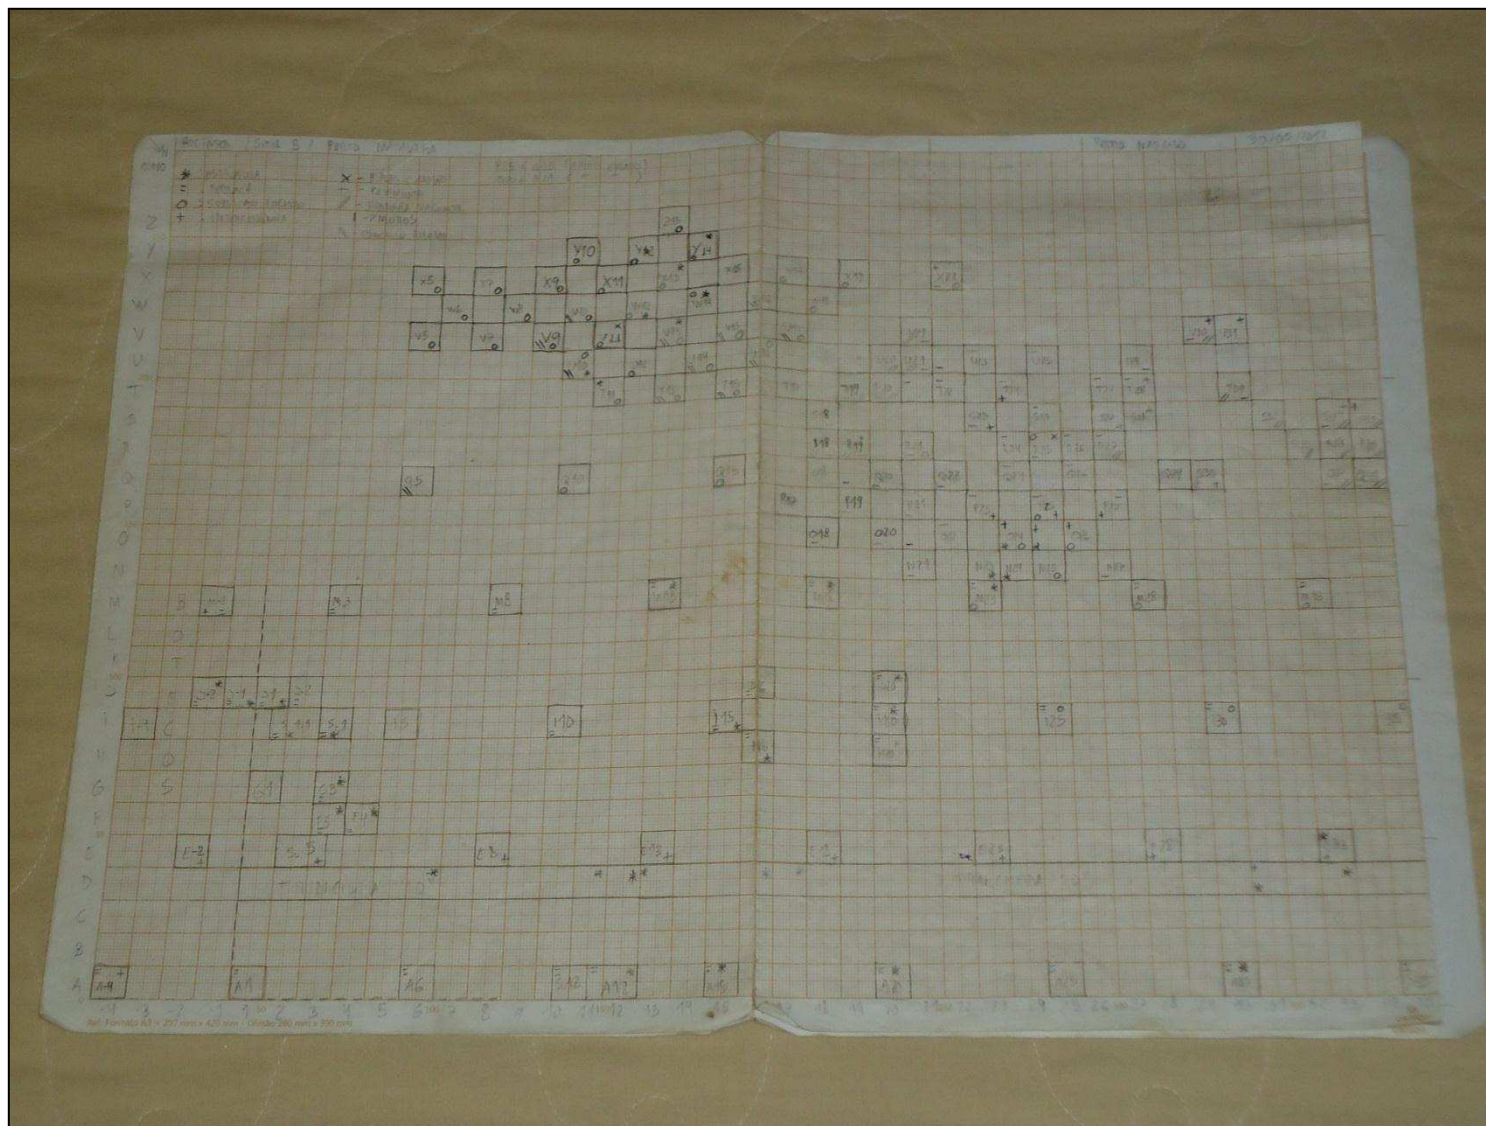
Croqui com planta de localização das quadrículas abertas e trincheira (A a Z / 1 a 35) (1:100).

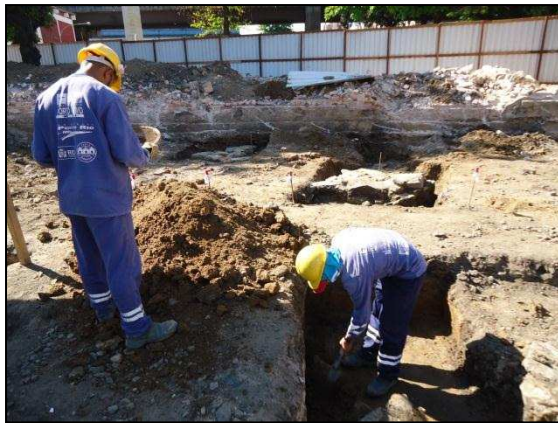
**Prancha 14 – Escavação arqueológica na área do Morro da Saúde (Polinter)**

*Fase 3 da escavação arqueológica (abertura em área), abrindo-se as áreas envolvidas aos vestígios estruturais de forma a expô-los de forma integral.*

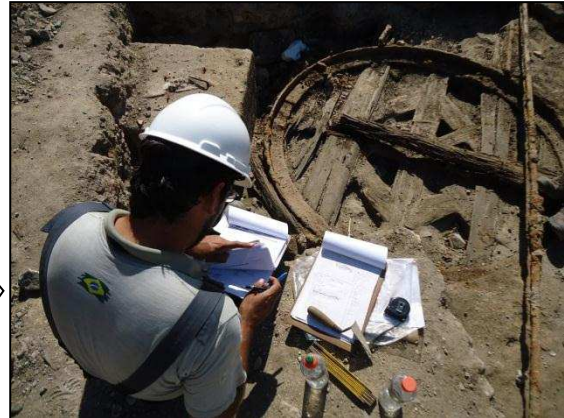
*Registro arqueológico das unidades estratigráficas observadas na escavação arqueológica.*

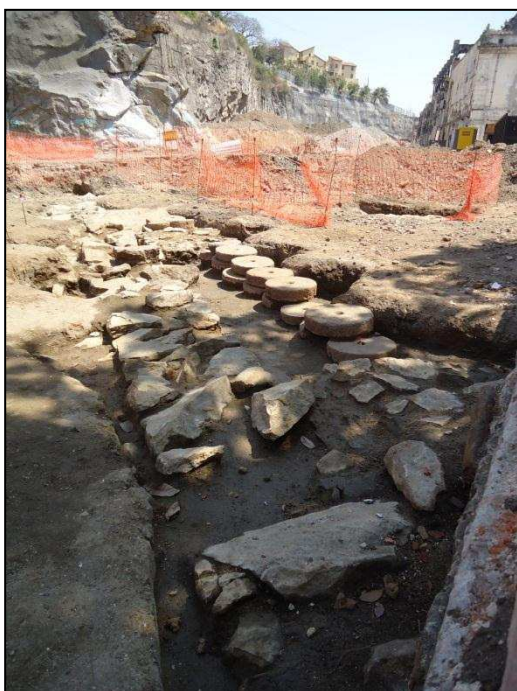
## Prancha 15– Estruturas e materiais arqueológicos

Vista geral de estrutura da parede Oeste do armazém do século XVII, observando-se próxima à mesma, outras estruturas relacionadas ao trapiche de António Leite.

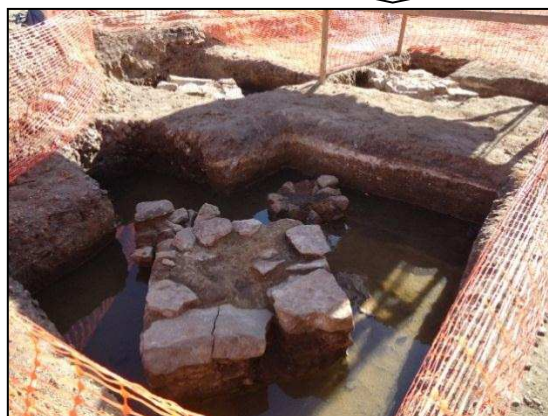
Vista geral da estrutura do trapiche de António Leite, datada do século XVIII (UE [34]). Observam-se outras duas estruturas mais atrás, no mesmo alinhamento e a lâmina de água da maré, pouco abaixo do topo da estrutura.

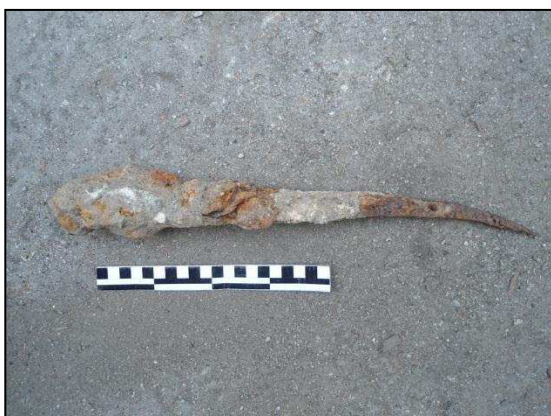
Cravo em ferro, de grande dimensão, identificado sobre uma das estruturas do trapiche do século XVIII.

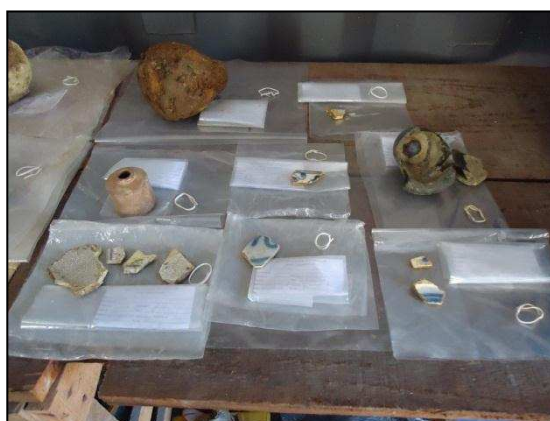
Alguns dos materiais mais significativos coletados durante a escavação: um pequeno tinteiro intacto em grés e vidro escuro e espesso datáveis do século XIX e alguns fragmentos de faiança portuguesa pintada a azul cobalto, datada do século XVIII.

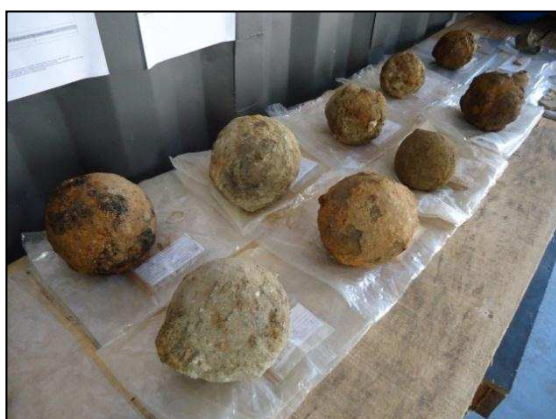
Balas de canhão de dois calibres distintos, identificadas sob um pavimento de terra batida (Q25 / N7).

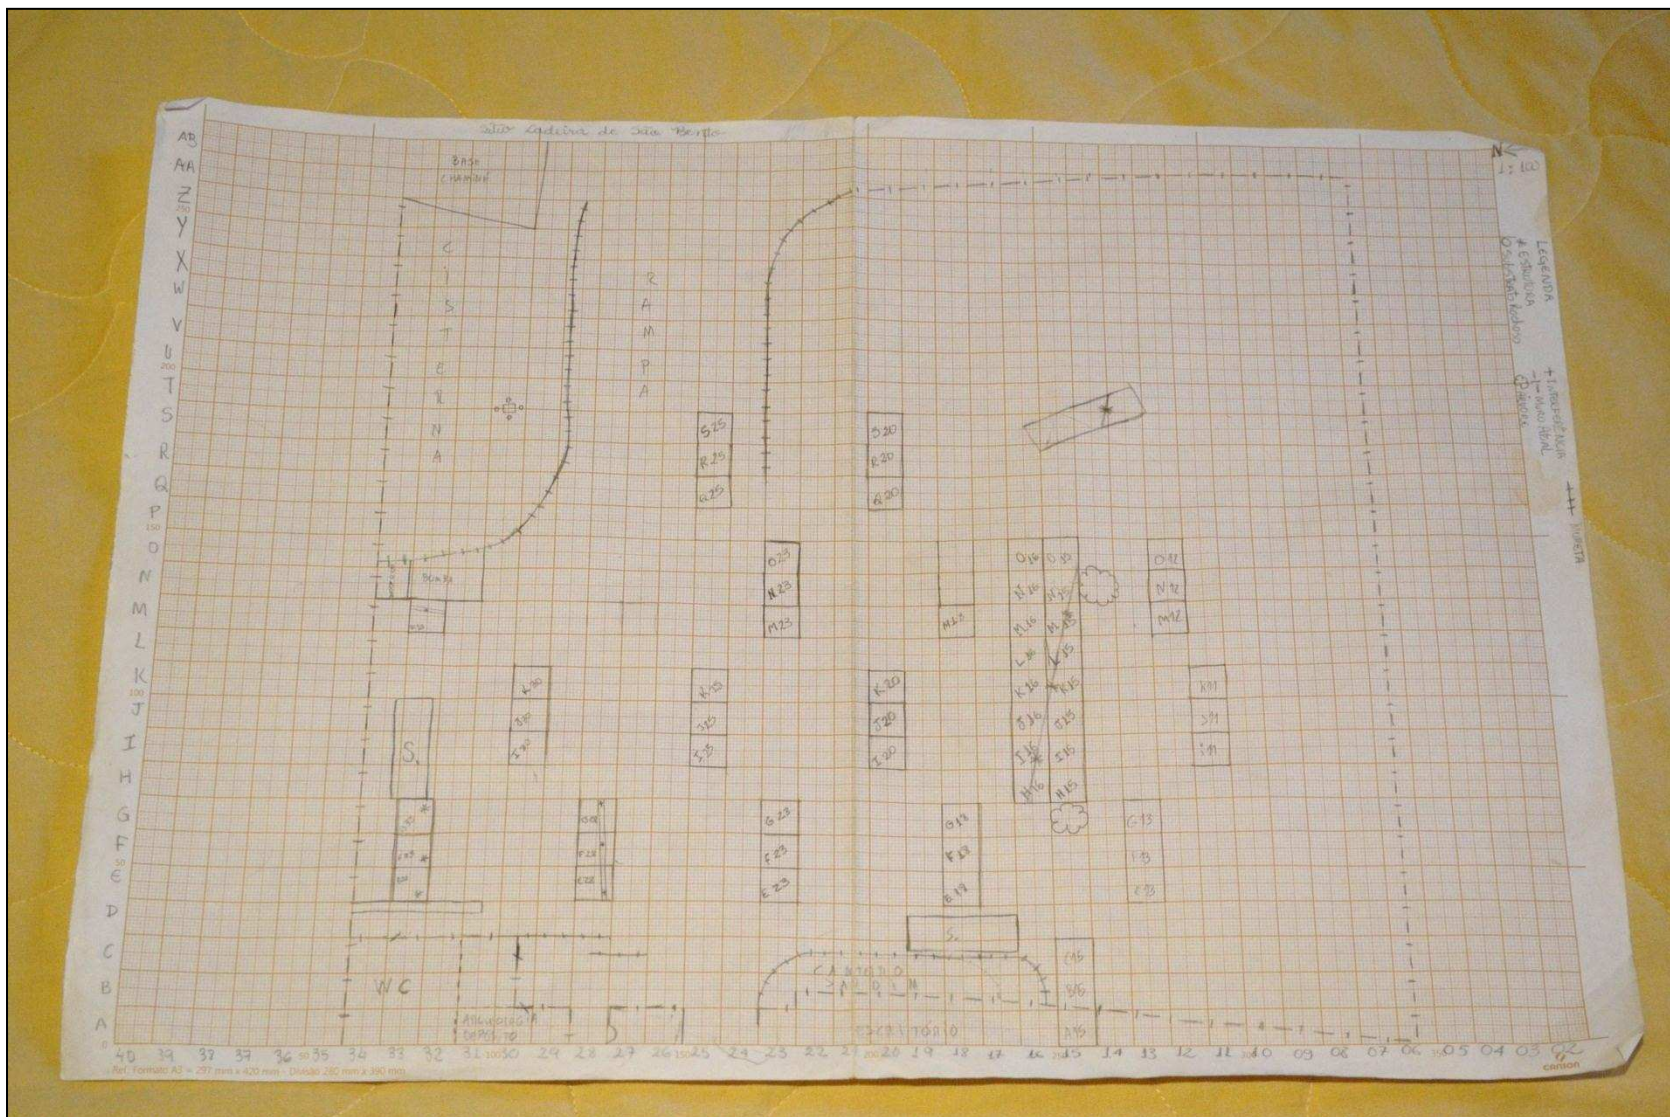
Croqui com planta de localização da área da intervenção e das quadrículas abertas, antes do primeiro rebaixamento de 1,5 m (1:100).

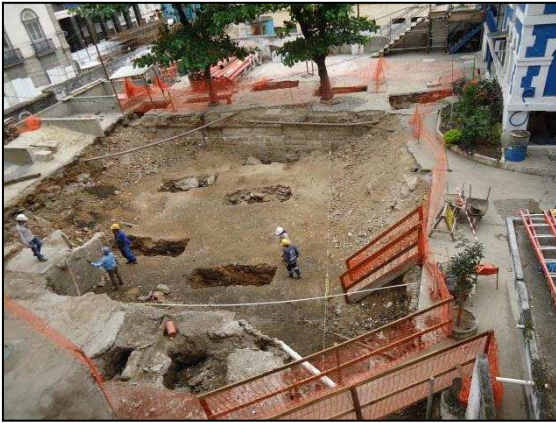
## Prancha 17 – Escavação arqueológica na área da CEDAE

Área do pátio da CEDAE, durante a abertura das sondagens após o primeiro rebaixamento mecânico de 1,5 m, continuando-se a escavação das sondagens entre os 1,5 e os 3 m de profundidade.
