**PROGRAMA DE GESTÃO DO PATRIMÔNIO ARQUEOLÓGICO  
(Etapas Prospecção, Escavação e Monitoramento).**

**OBRAS DE REVITALIZAÇÃO DA AEIU PORTUÁRIA  
Município do Rio de Janeiro/RJ**

**RELATÓRIO DE ANDAMENTO 9**

**Setembro/2012**

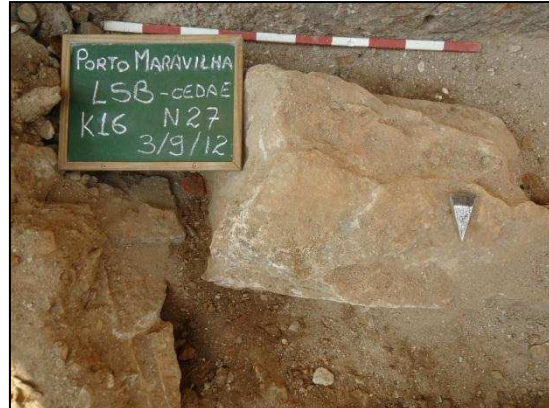
Plano intermédio da quadrícula K16, topo do nível 27 (2,60 m de profundidade), observando-se a continuidade das espessas e extensas camadas de derrube que subiram a cota do pátio da CEDAE.

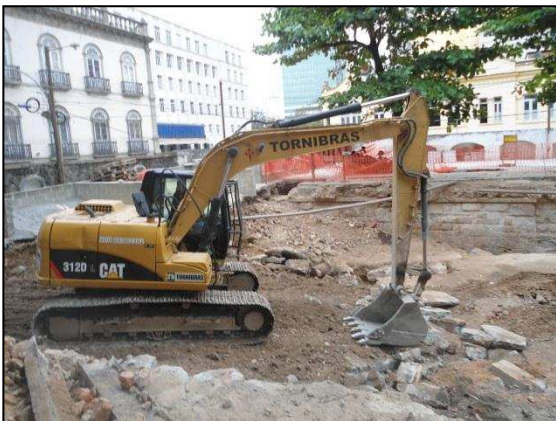
Preparação do terreno, formando uma rampa de acesso ao maquinário que realiza o rebaixamento mecânico do mesmo, através da abertura das trincheiras 2 e 3.

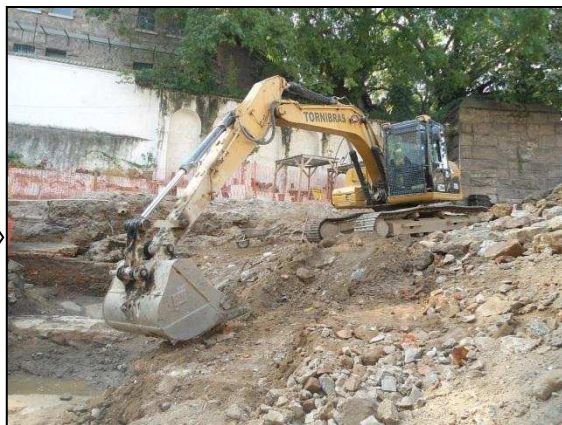
Abertura da trincheira mecânica 3, através do rebaixamento do terreno na área da mesma, entre os 1,5 e os 3 m de profundidade, após conhecimento prévio da estratigrafia local, dado pela escavação de sondagens manuais.

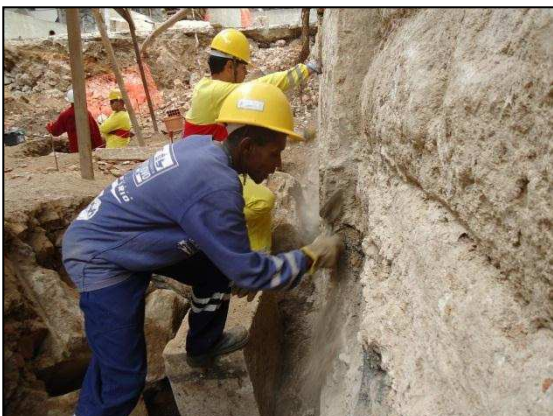
Limpeza do perfil Sul das quadrículas I16, J16 e K16, correspondente à grande parede em pedra lavrada de um imóvel anterior, demolido durante a 1ª metade do século XX.

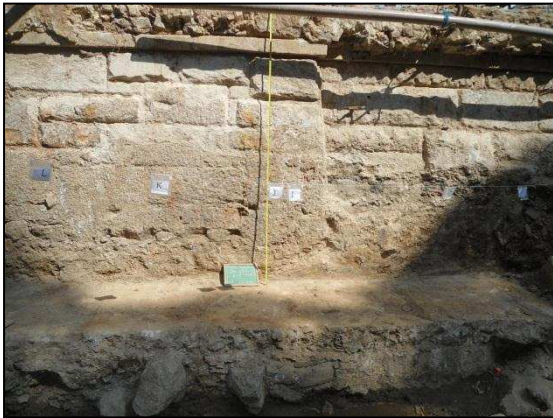
## Prancha 18– Estruturas e materiais arqueológicos

*Estrutura [42] exposta após a respectiva evidenciação e limpeza, observando-se o excelente estado de conservação da mesma. Observa-se também o passeio envolvente, coberto por camada de cimento ([74]).*

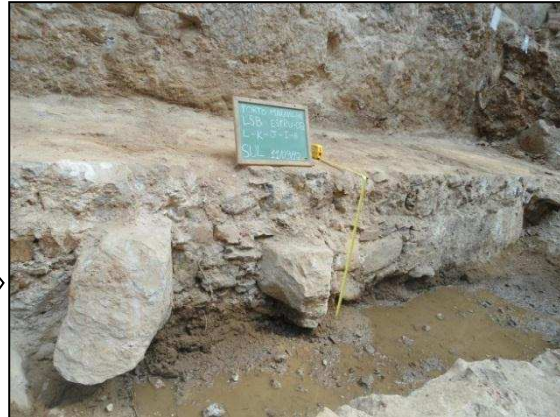
*Pormenor do passeio [74], envolvente ao imóvel da City Improvment cujo remanescente da parede Norte foi identificado na escavação arqueológica ([42]).*

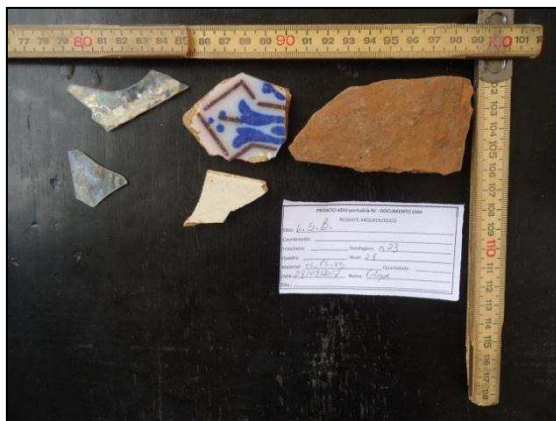
*Materiais de cronologias distintas identificados em aterro a 2,80 m de profundidade (M23 / N28).*

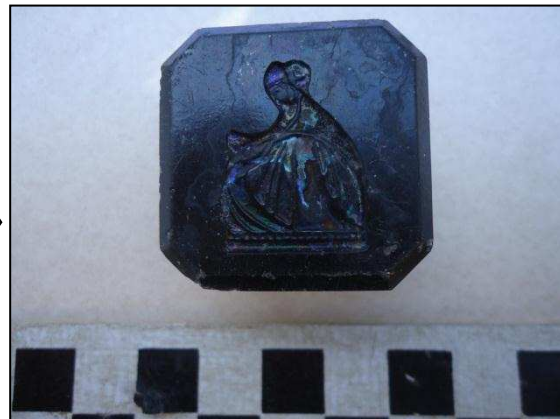
*Selo católico em vidro com representação da Virgem Maria (?) (J16, N7)*

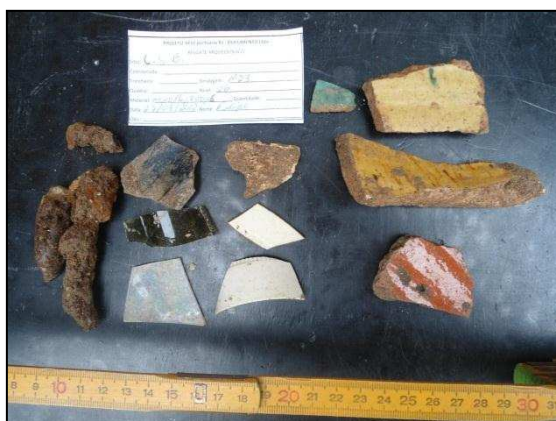
*Materiais de cronologias distintas identificados em aterro a 2,80 m de profundidade (N23 / N26).*

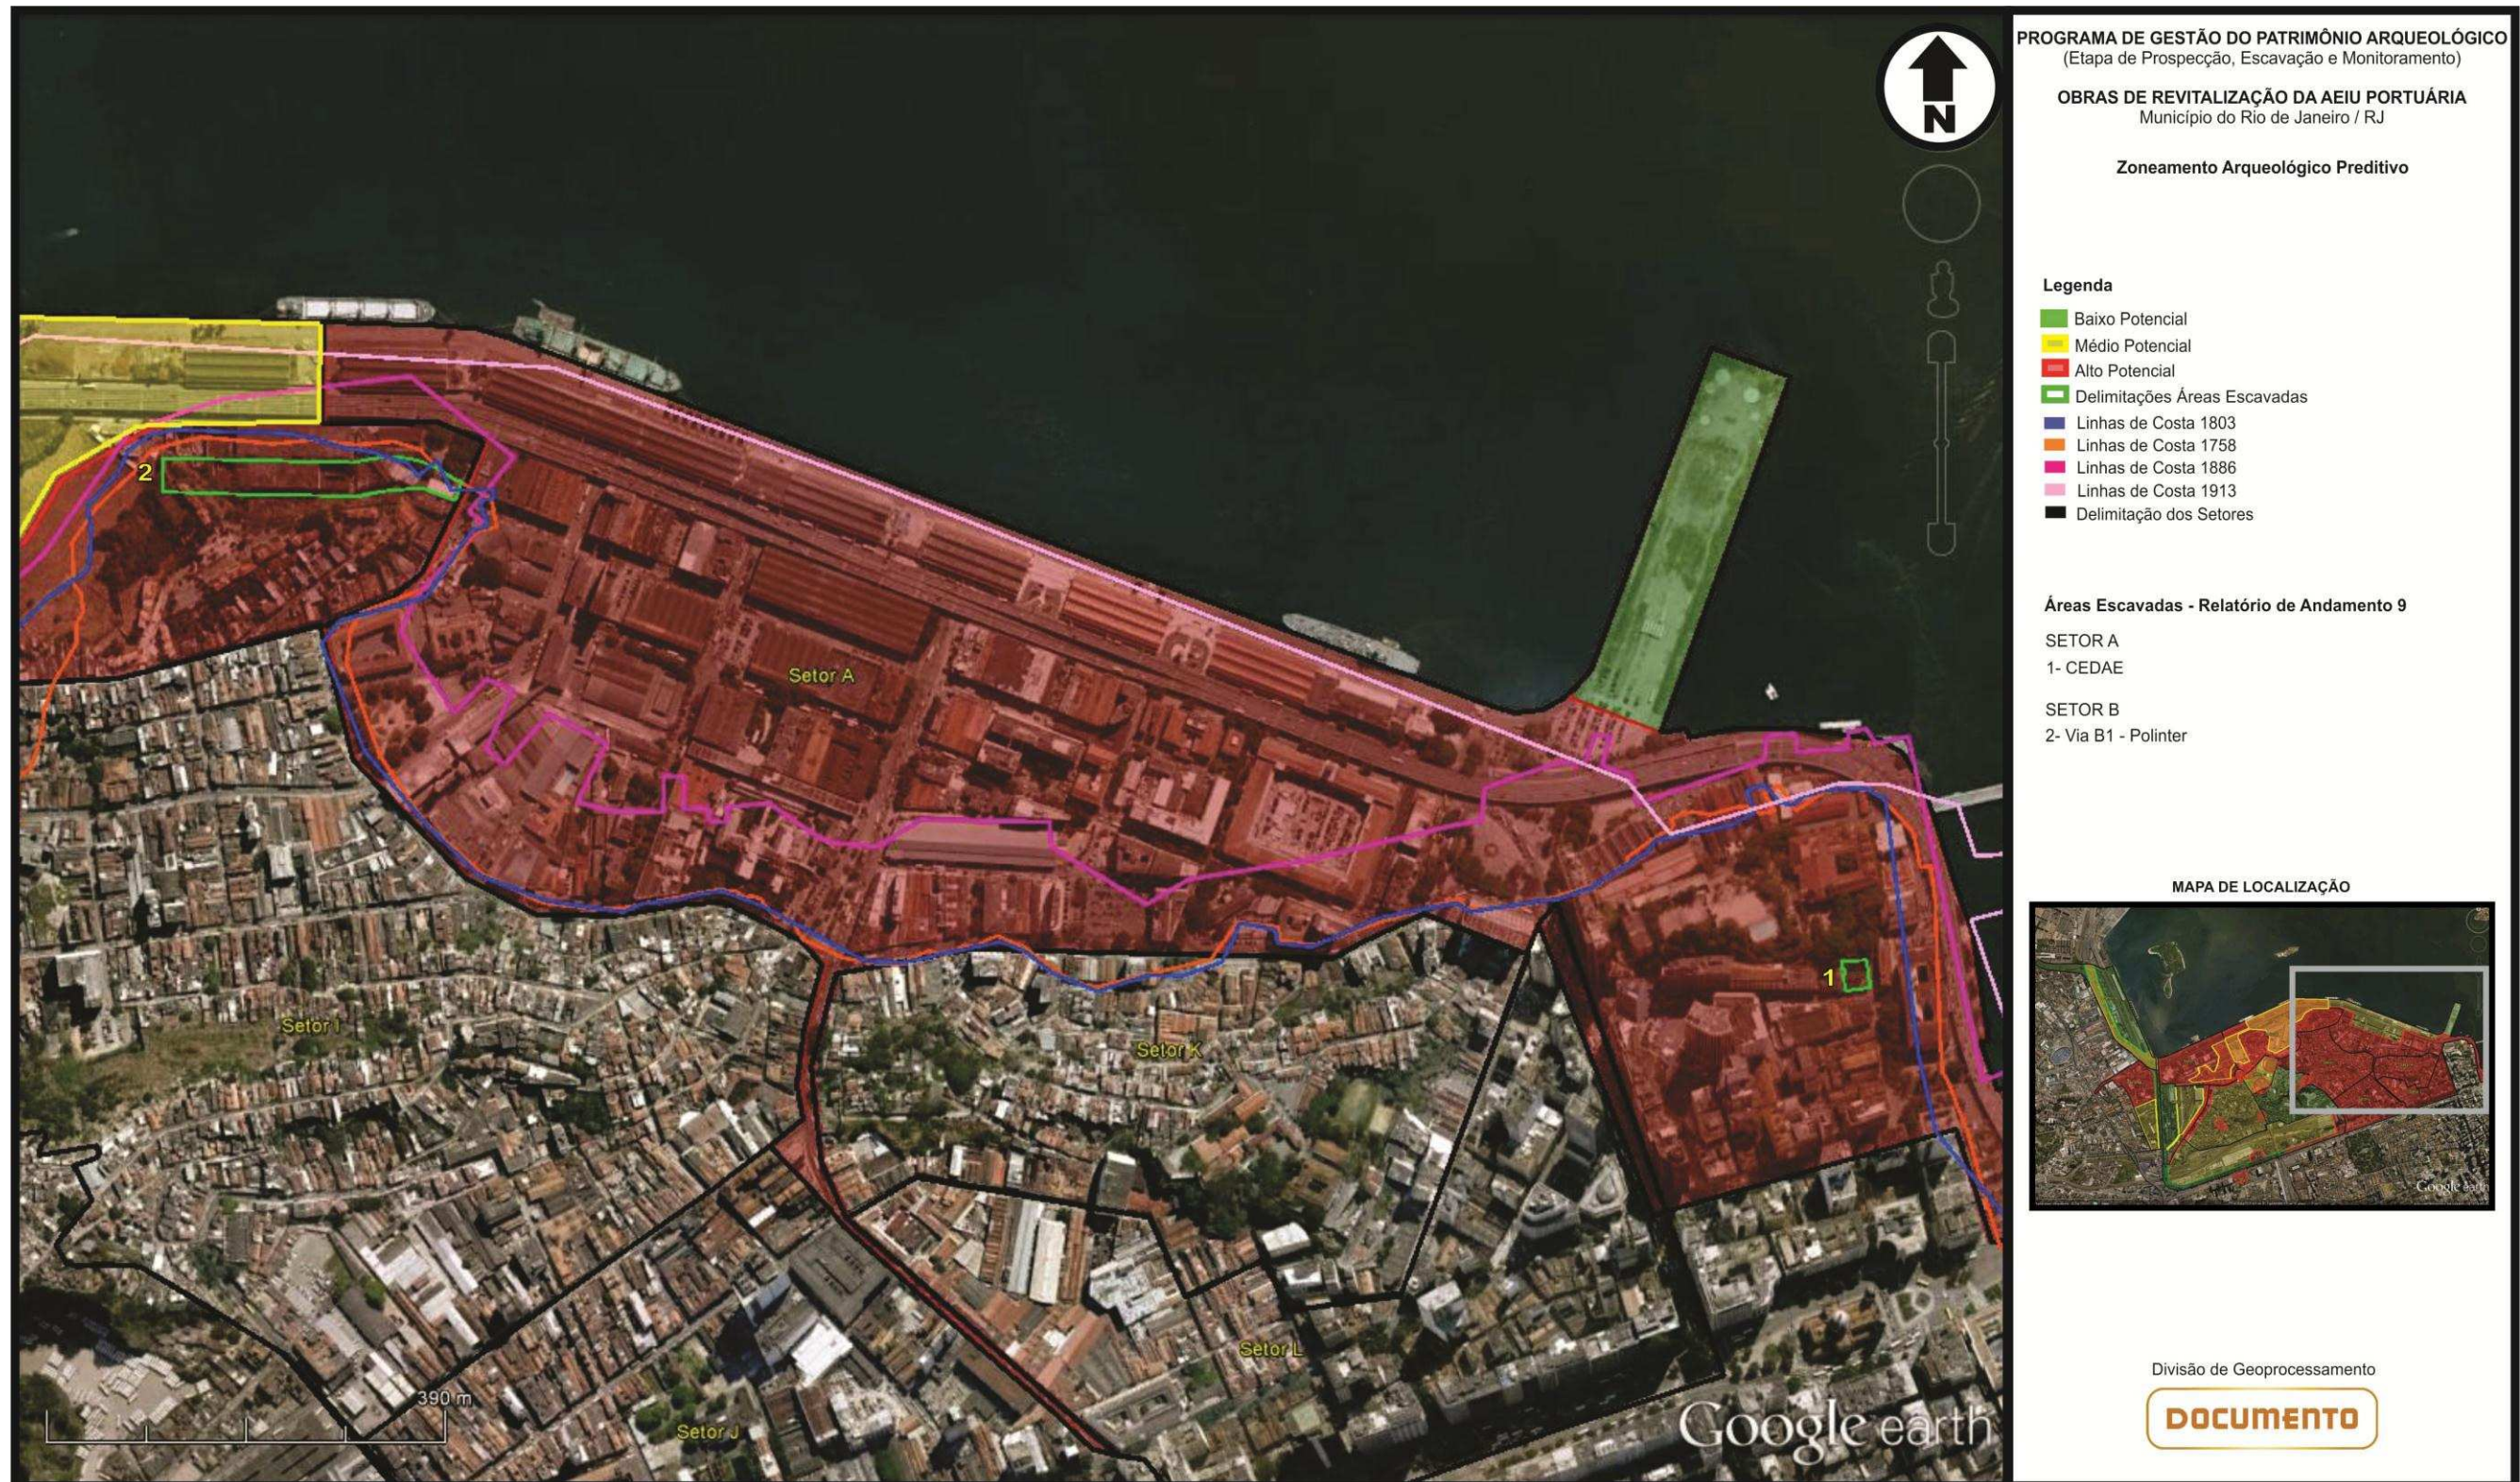
Figura 12 – Zoneamento Arqueológico Preditivo e detalhe da área de pesquisa.

- Assenta-se sobre duas antigas linhas de costa, atualmente aterradas (1758 e 1886), onde haviam trapiches e outros equipamentos urbanos;
- Localiza-se na base do Morro da Saúde, o qual é encimado pela Igreja de Nossa Senhora da Saúde de 1742 e a antiga Hospedaria dos Imigrantes da segunda metade do século XIX;
- Localiza-se na área onde nas plantas do século XVIII surge os armazéns e trapiche de Antônio Leite e no século XIX o trapiche da Saúde, que a partir da segunda metade do século XIX passa a receber os imigrantes estrangeiros;

Encontra-se nas imediações do Armazém Frigorífico, cuja fundação remonta a 1914 e do Moinho Fluminense.

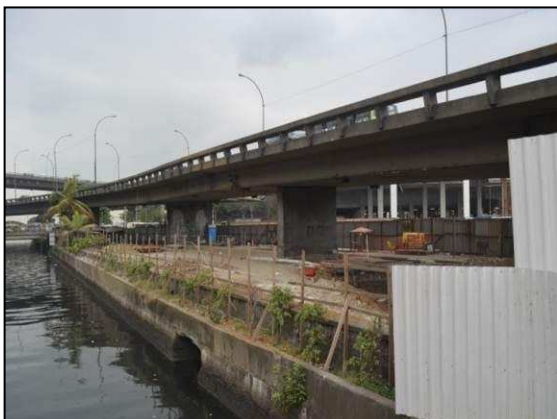
**Prancha 19 – Monitoramento de obras, Área/ Av. Francisco Bicalho / setor C, Bairro Santo Cristo-VIADUTO.**

Área/ Av. Francisco Bicalho / setor C  
Canteiro de obras.  
Orientação: (SUL-NORTE).

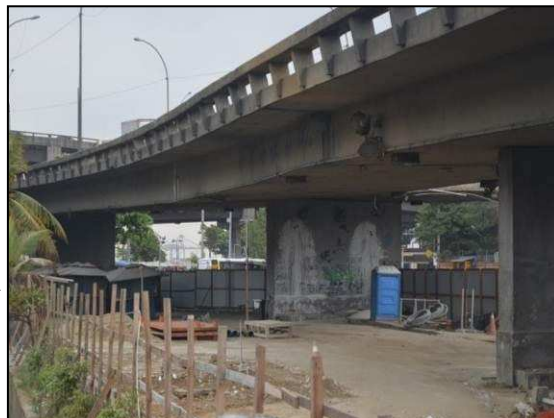
Área/ Av. Francisco Bicalho / setor C  
Área da obra, detalhe para a parte acima,  
onde se trata de viaduto já existente.  
Orientação: (Norte-Sul).

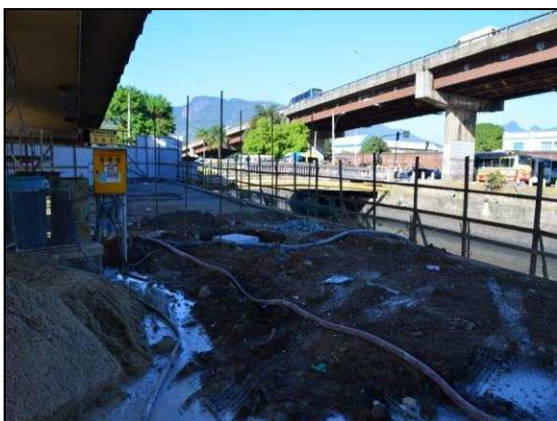
Área/ Av. Francisco Bicalho / setor C  
Abertura de valas devido às obras de  
infraestrutura.  
Orientação: (Norte-sul).

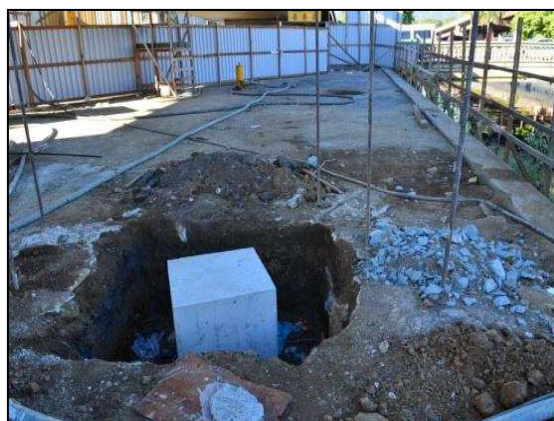
Área/ Av. Francisco Bicalho / setor C  
Valas abertas para construção de alicerces.  
Orientação: (TOPO).

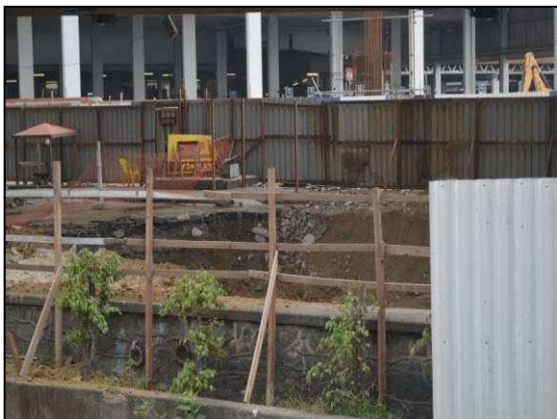
Área/ Rua Comandante Garcia Pires / setor C.  
Área sendo preparada para obra.  
Orientação: (Norte-Sul).

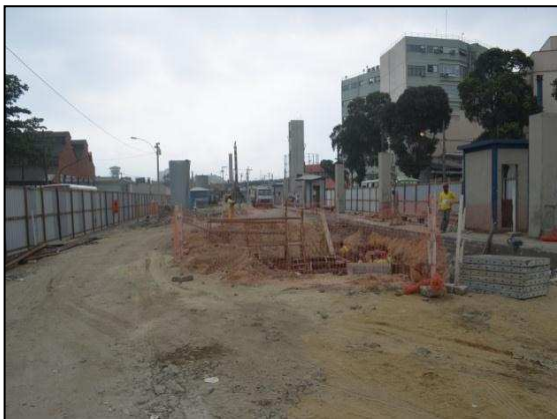
**Prancha 20**– Monitoramento de obras, Área / Avenida Cidade de Lima e Rua Santo Cristo-Setor C. OBS: Trecho da obra, onde ocupam espaços de ambas as ruas.

Área / Avenida Cidade de Lima e  
Rua Santo Cristo-Setor C.  
Canteiro de obras.  
Orientação: (Leste-Oeste).

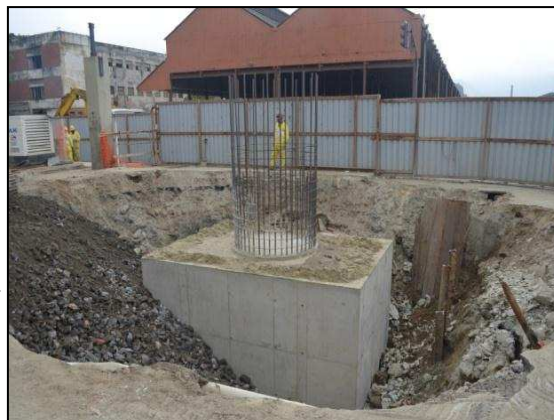
Área / Avenida Cidade de Lima e  
Rua Santo Cristo-Setor C.  
Construção das Vigas.  
Orientação: (Norte-Sul).

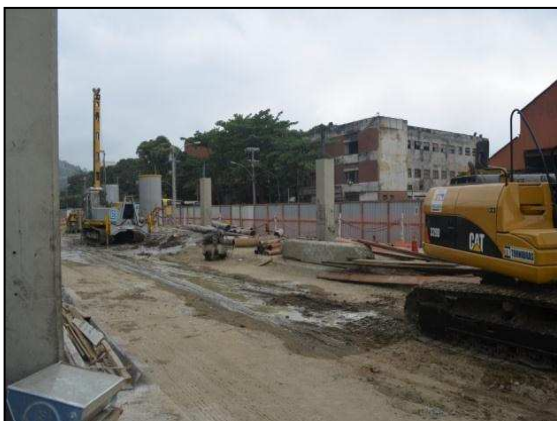
Área / Avenida Cidade de Lima e  
Rua Santo Cristo-Setor C.  
Perímetro da obra.  
Orientação: (SUL-NORTE).

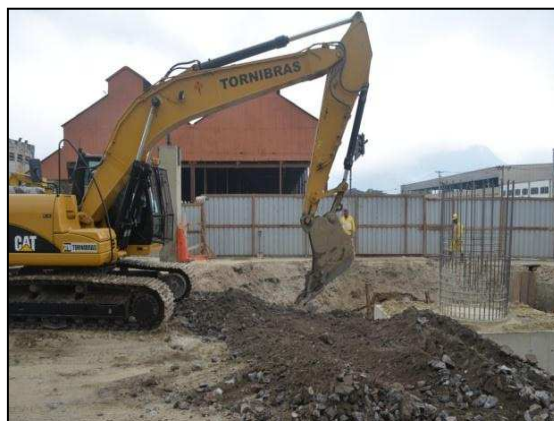
Área / Avenida Cidade de Lima e  
Rua Santo Cristo-Setor C.  
Abertura de sondagens.  
Orientação: (SUL-NORTE).

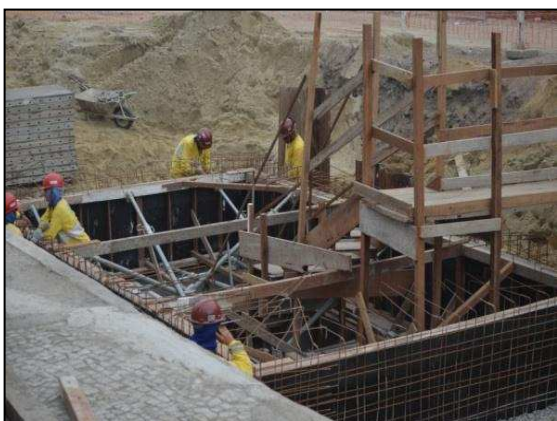
Área / Avenida Cidade de Lima e  
Rua Santo Cristo-Setor C.  
Construções no perímetro.  
Neste caso alicerces.  
Orientação: (leste-oeste).

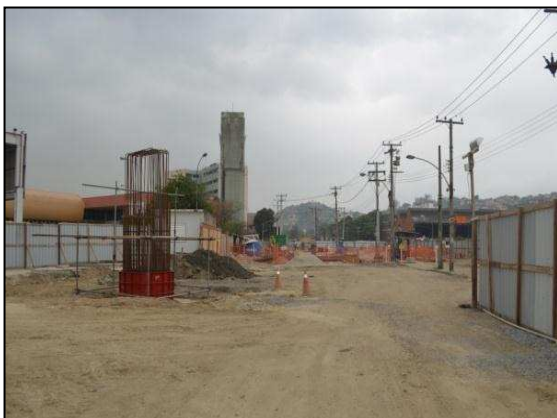
**Prancha 21 – Monitoramento de obras, Área/ Rua Comandante Garcia Pires / setor C, Bairro Santo Cristo, RJ- Viaduto, rampa de subida.**

Área/ Rua Comandante Garcia Pires / setor C.  
Perímetro monitorado, Canteiro de obras.  
Orientação: (Leste-Oeste).

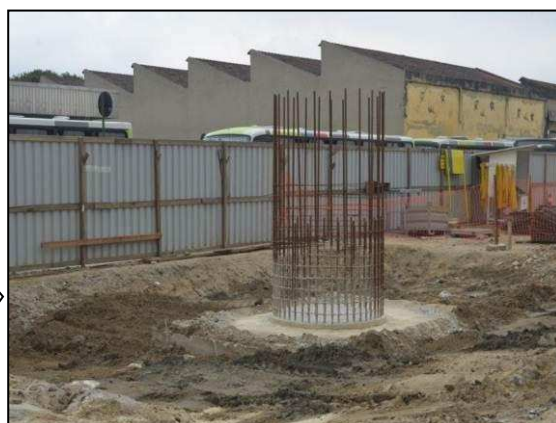
Área/ Rua Comandante Garcia Pires / setor C.  
construção de vigas de sustentação.  
Orientação: (Norte-Sul).

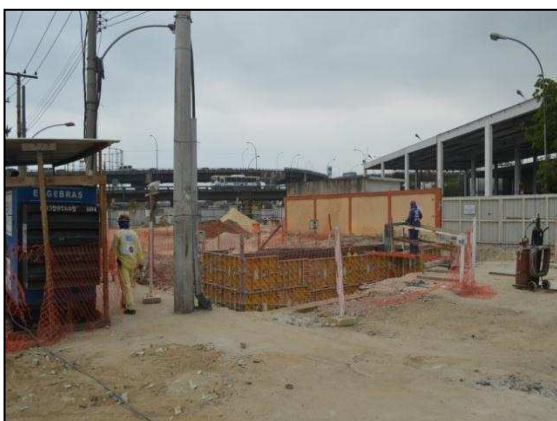
Área/ Rua Comandante Garcia Pires / setor C.  
Implantação dos alicerces em valas  
previamente abertas.  
Orientação: (SUL-NORTE).

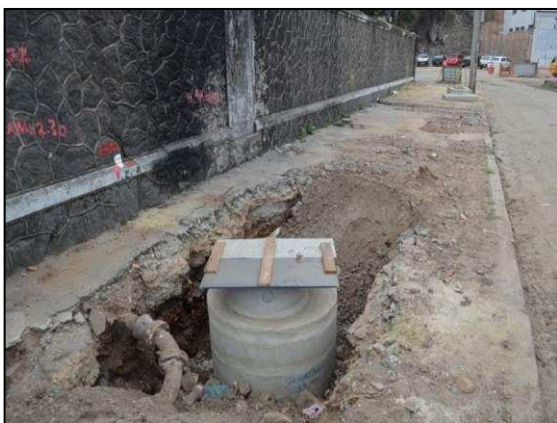
Área/Rua: Equador, Setor C.  
Tubulações sendo colocadas nas  
valas abertas.  
Orientação: (SUL-NORTE).

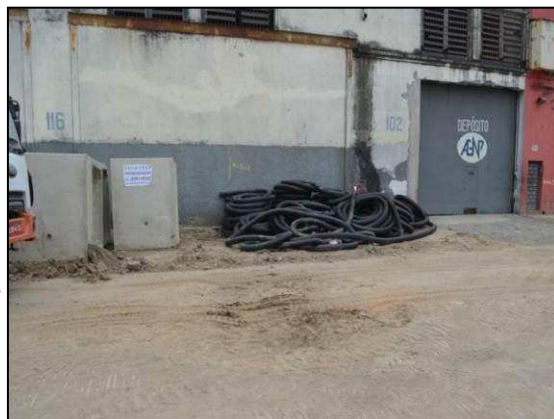
Área/Rua: Equador Setor C.  
Valas a espera de tubulações de  
energia, Gás e telecomunicações.  
Orientação: (SUL-NORTE).

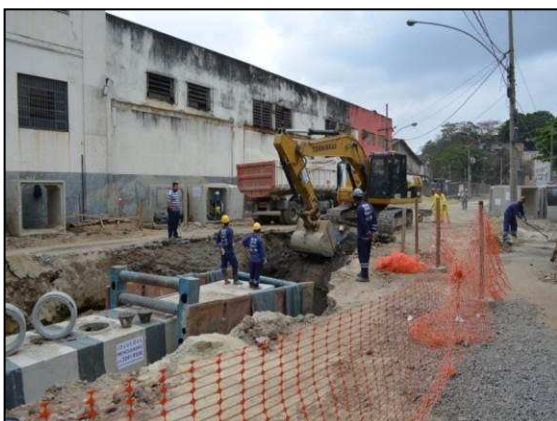
Área/Rua: Equador Setor C.  
Abertura de valas e instalação de  
galerias pluviais.  
Orientação: (SUL-NORTE).

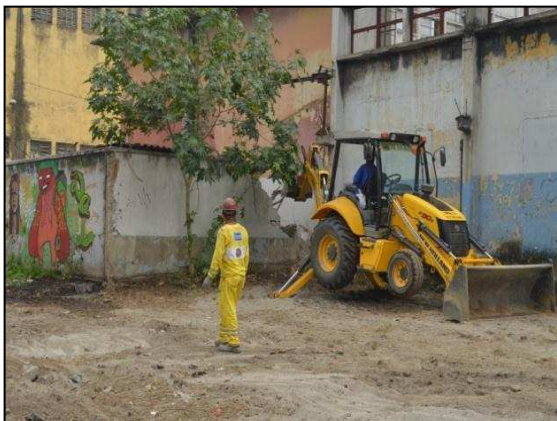
Área/Rua: Via Trilhos Setor C.  
Demolições em terreno anexo  
a via prospectada.  
Orientação: (SUL-NORTE).

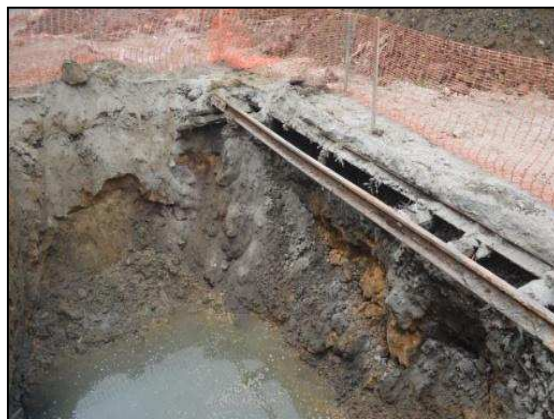
Área/Rua: Via Trilhos Setor C.  
Trilhos de ferrovia, abaixo  
estrutura arqueologica.  
Orientação: (SUL-NORTE).

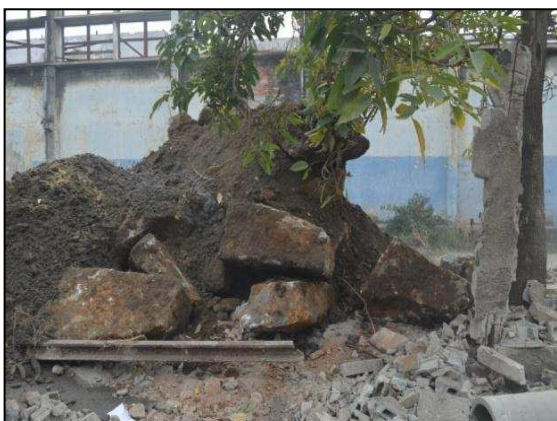
Área/Rua: Via Trilhos Setor C.  
Pedras lavradas, retiradas da vala aberta  
pela obra, possivelmente do Cais.  
Orientação: (SUL-NORTE).

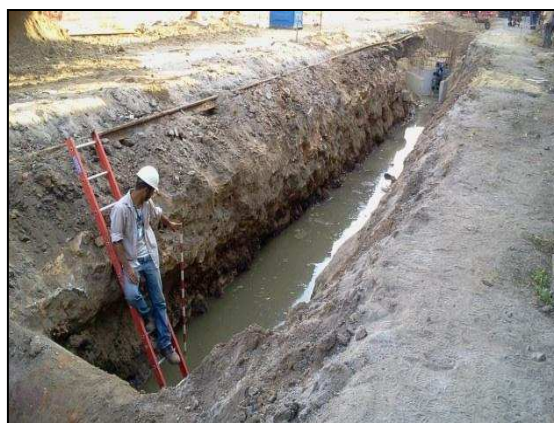
Área/Rua: Via Trilhos Setor C.  
Estrutura encontrada em monitoria,  
possibilidades de ser um Cais.  
Orientação: (SUL-NORTE).

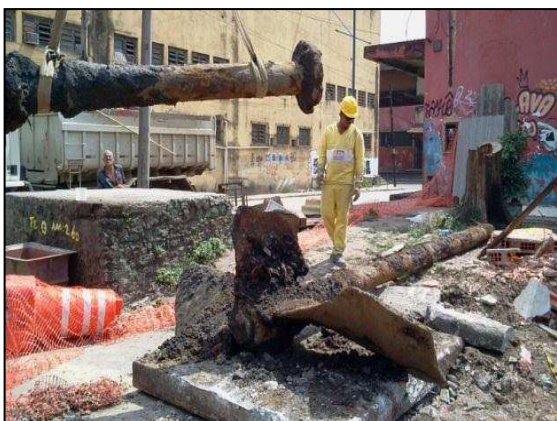
Área/Rua: Via Trilhos Setor C.  
Hélice aparentemente do início do  
século XX, resgatada em monitoria.  
Orientação: (Norte-Sul).

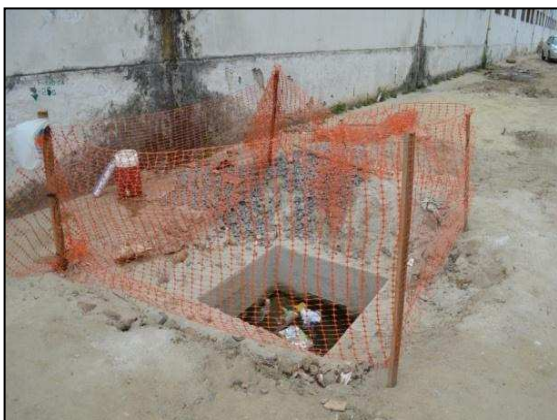
Área/Rua: Mendonça, Setor “C”.  
Abertura de valas e inserção de  
caixas de coleta pluviais .  
Orientação: (SUL-NORTE)

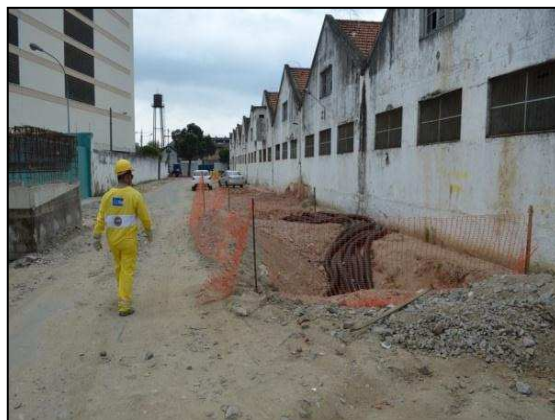
Área/Rua: Mendonça, Setor “C”.  
Inserção de tubulações nas valas.  
Orientação: (SUL-NORTE)

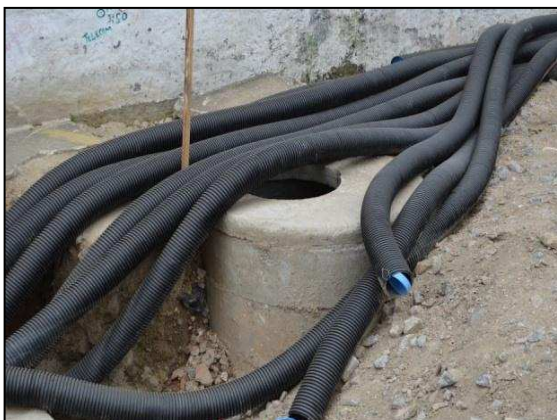
Área/Rua: Mendonça, Setor “C”.  
Tubulações sendo adequadamente  
colocadas nas valas.  
Orientação: (Norte-Sul)

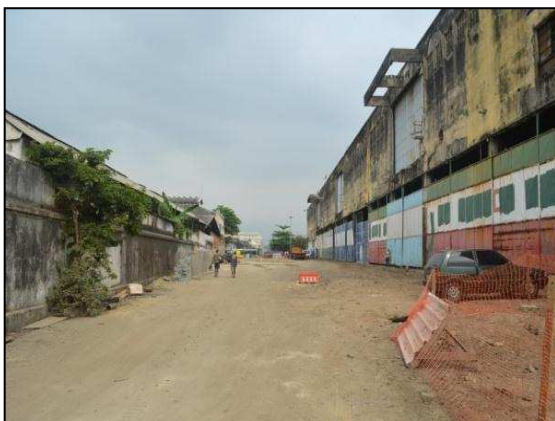
**Prancha 30** – Monitoramento de obras, Área/Rua: Área/Rua: Via Trilhos, TRECHO entre as Ruas Prof. Pereira Reis e Cordeiro da Graça, Setor “C”.

Área/Rua: Via Trilhos Setor C.  
Vista da área onde está acontecendo  
intervenções da obra.  
Orientação: (SUL-NORTE)

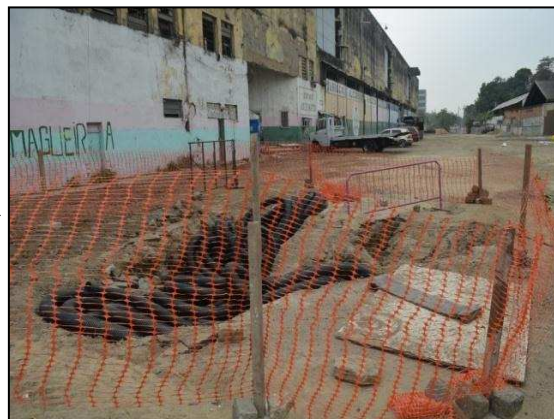
Área/Rua: Via Trilhos Setor C.  
Valas a espera de tubulações de  
energia e telecomunicações.  
Orientação: (SUL-NORTE).

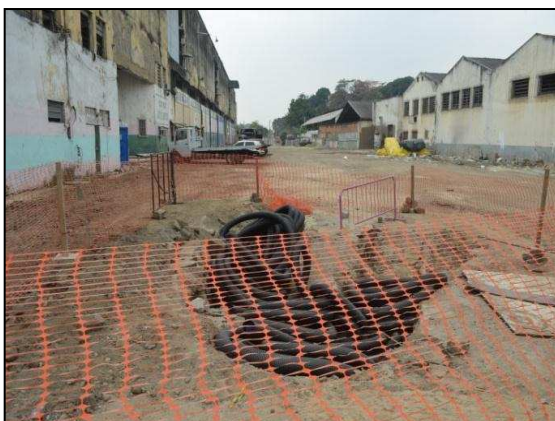
Área/Rua: Via Trilhos Setor C.  
Valas a espera de tubulações de  
energia e telecomunicações.  
Orientação: (SUL-NORTE).

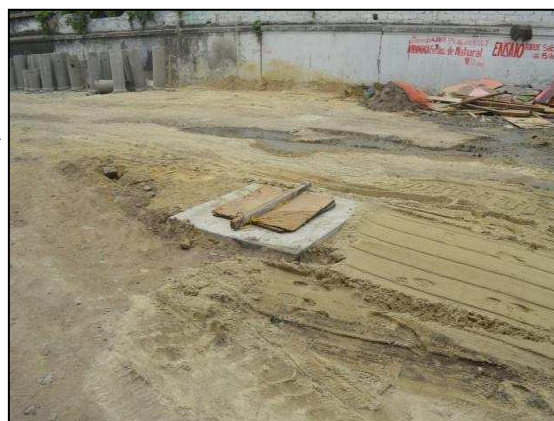
Área/Rua: Via Trilhos Setor C.  
Caixas de esgoto sentadas no local.  
Orientação: (SUL-NORTE)

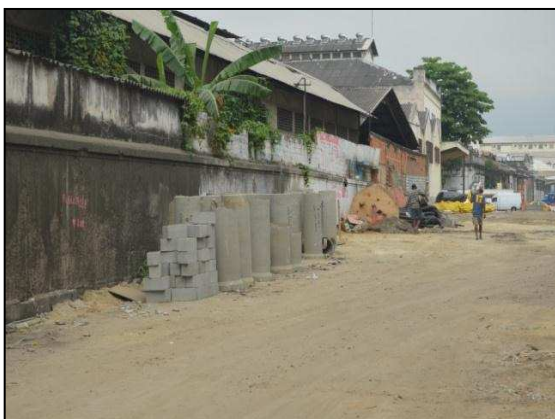
Área/Rua: Via Trilhos Setor C.  
Perímetro da obra.  
Orientação: (Norte-Sul)

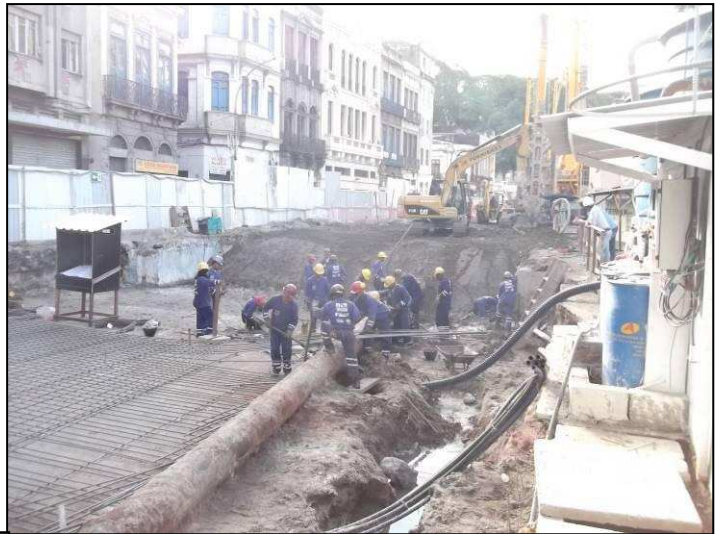
## Monitoramento das obras na Rua Primeiro de Março / Sítio RPM, Agosto/2012

*Abertura do trecho dos 20 a 30 m da pista do emboque, em que aparece o duto de metal na porção leste.*

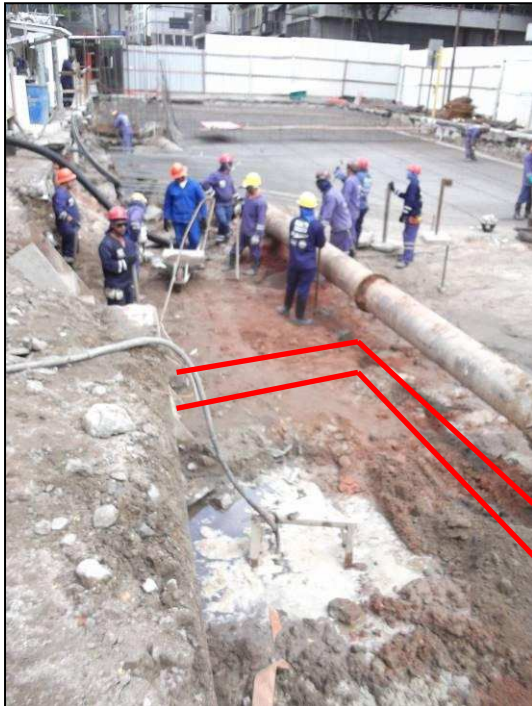
*Projeção do sentido da estrutura, por baixo do duto instalado neste local pelas obras. Vista: NE-SW.*

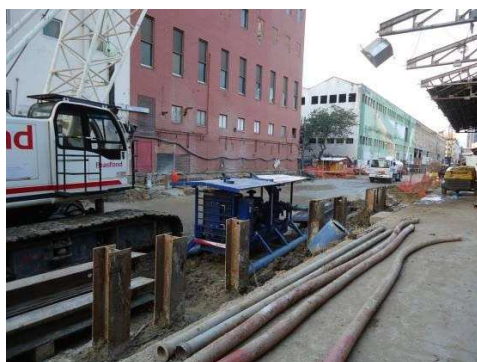
Monitoramento “Via A1”, mês Agosto/2012.

Área de escavações com tubulações e as vigas da mureta guia.

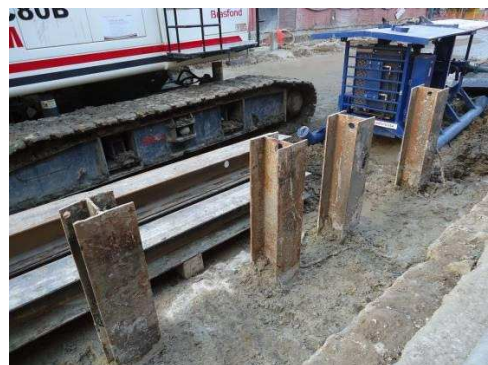
Vigas da mureta guia concretadas.

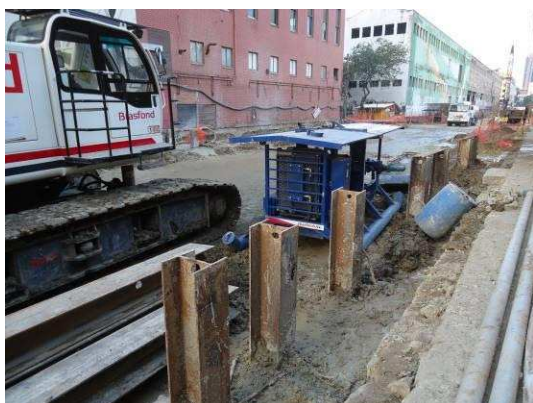
Escavadeira preparando a implantação da mureta guia..

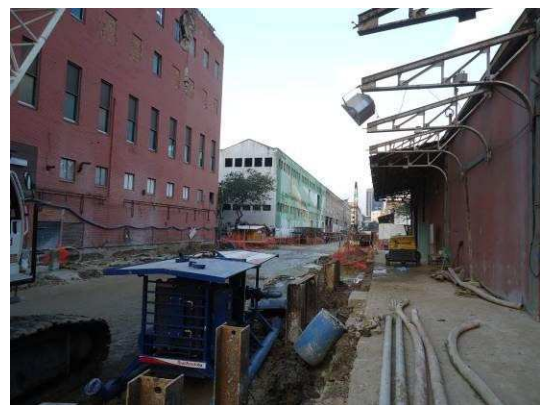
Vista geral do canteiro de obras.
