## **4.2 – CONTAMINAÇÃO E POTENCIAL CONTAMINAÇÃO NA ÁREA DA OPERAÇÃO URBANA CONSORCIADA DO PORTO DO RIO**

### **4.2.1 – INTRODUÇÃO: CONCEITUAÇÃO E LEGISLAÇÃO REFERENTES A ÁREAS CONTAMINADAS**

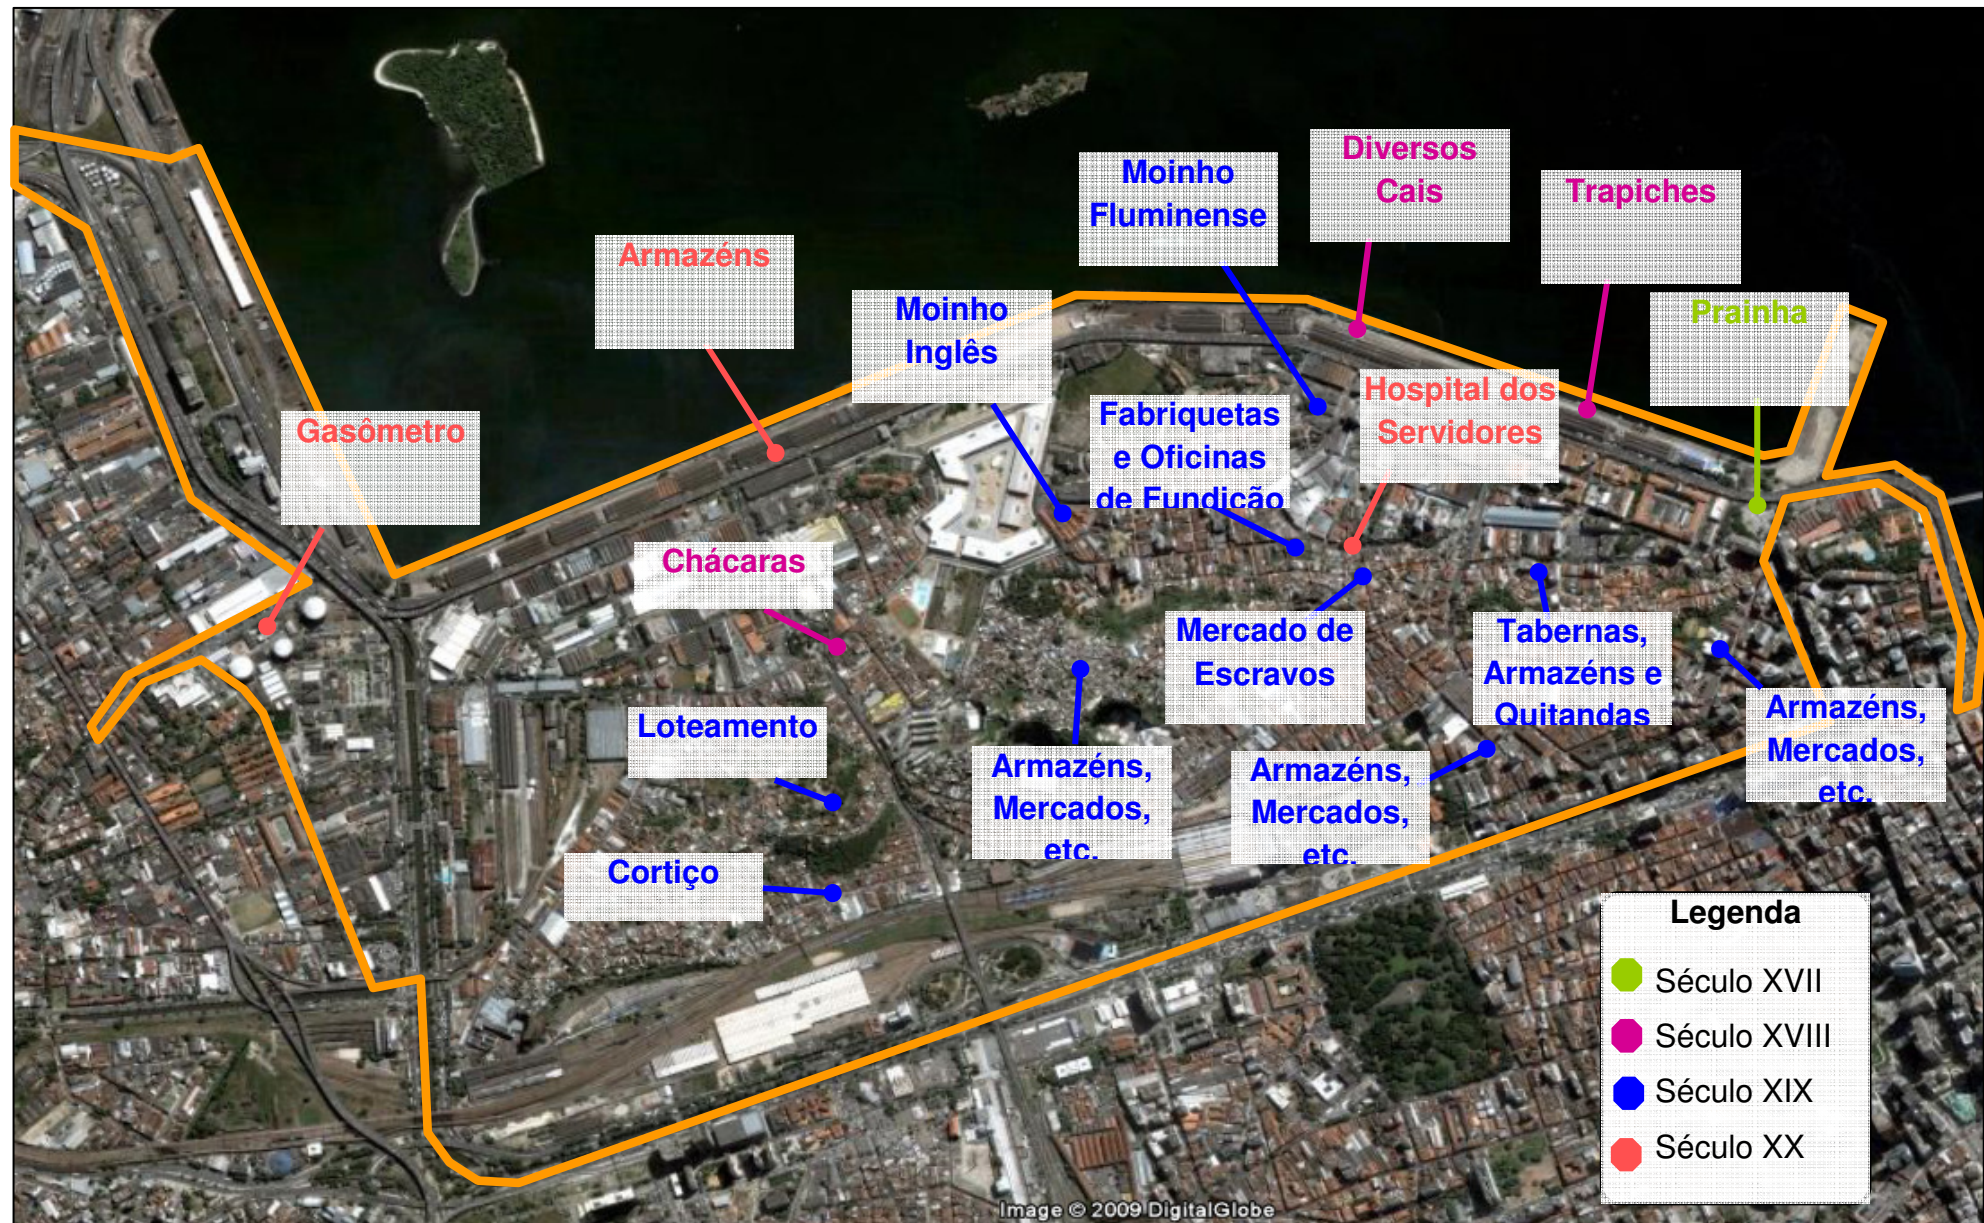
A partir do histórico apresentado acima, elaborou-se o mapa de ocupação histórica da área onde se insere a Operação Urbana Consorciada do Porto do Rio de Janeiro. No mapa constam alguns usos (comercial, industrial e residencial) que potencialmente puderam impactar o solo e águas subterrâneas da região, ao longo do processo de

ocupação urbana. É importante destacar que alguns dos estabelecimentos apontados de nome não específico (ex. Armazéns e Mercados) se referem à região de existência e não à localidade exata.

A partir do mapeamento geral, pode-se observar uma grande ascensão comercial da região no século XIX, enquanto que, nos séculos anteriores, o local foi ocupado por chácaras, loteamentos, trapiches e alguns armazéns. No século XX, apesar de poucos empreendimentos estarem representados no mapa, pode-se observar o surgimento de estabelecimentos de maior porte e também o surgimento dos armazéns criados com a construção do Cais do Porto.

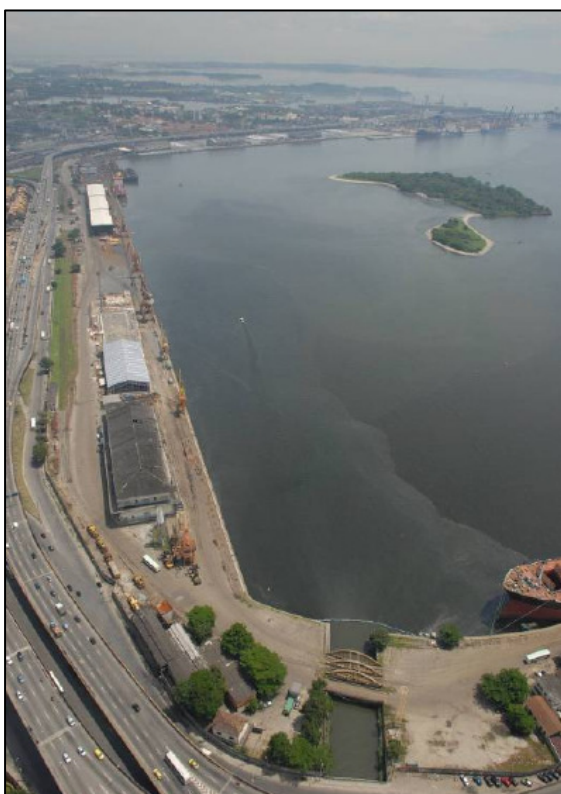
**Figura 16.** Despejo de esgoto pelo Canal do Mangue (Fonte: OLHO VERDE, 2009, IN: SEICOR, 2009).

pontuais trazidos pelas chuvas (COELHO, 2007). Um estudo feito em 2009 pelo Projeto OLHO VERDE (IN: SEICOR, 2009) confirmou que, além de haver tratamento de esgoto bastante precário ou até inexistente em alguns locais, o sistema não comporta todo o esgoto recebido, o que faz com que galerias pluviais recebam esgoto da cidade. Consequentemente, o esgoto proveniente do sistema de esgotamento e de galerias pluviais é despejado nas águas do Porto, contribuindo ainda mais para a contaminação de águas e solos da região.

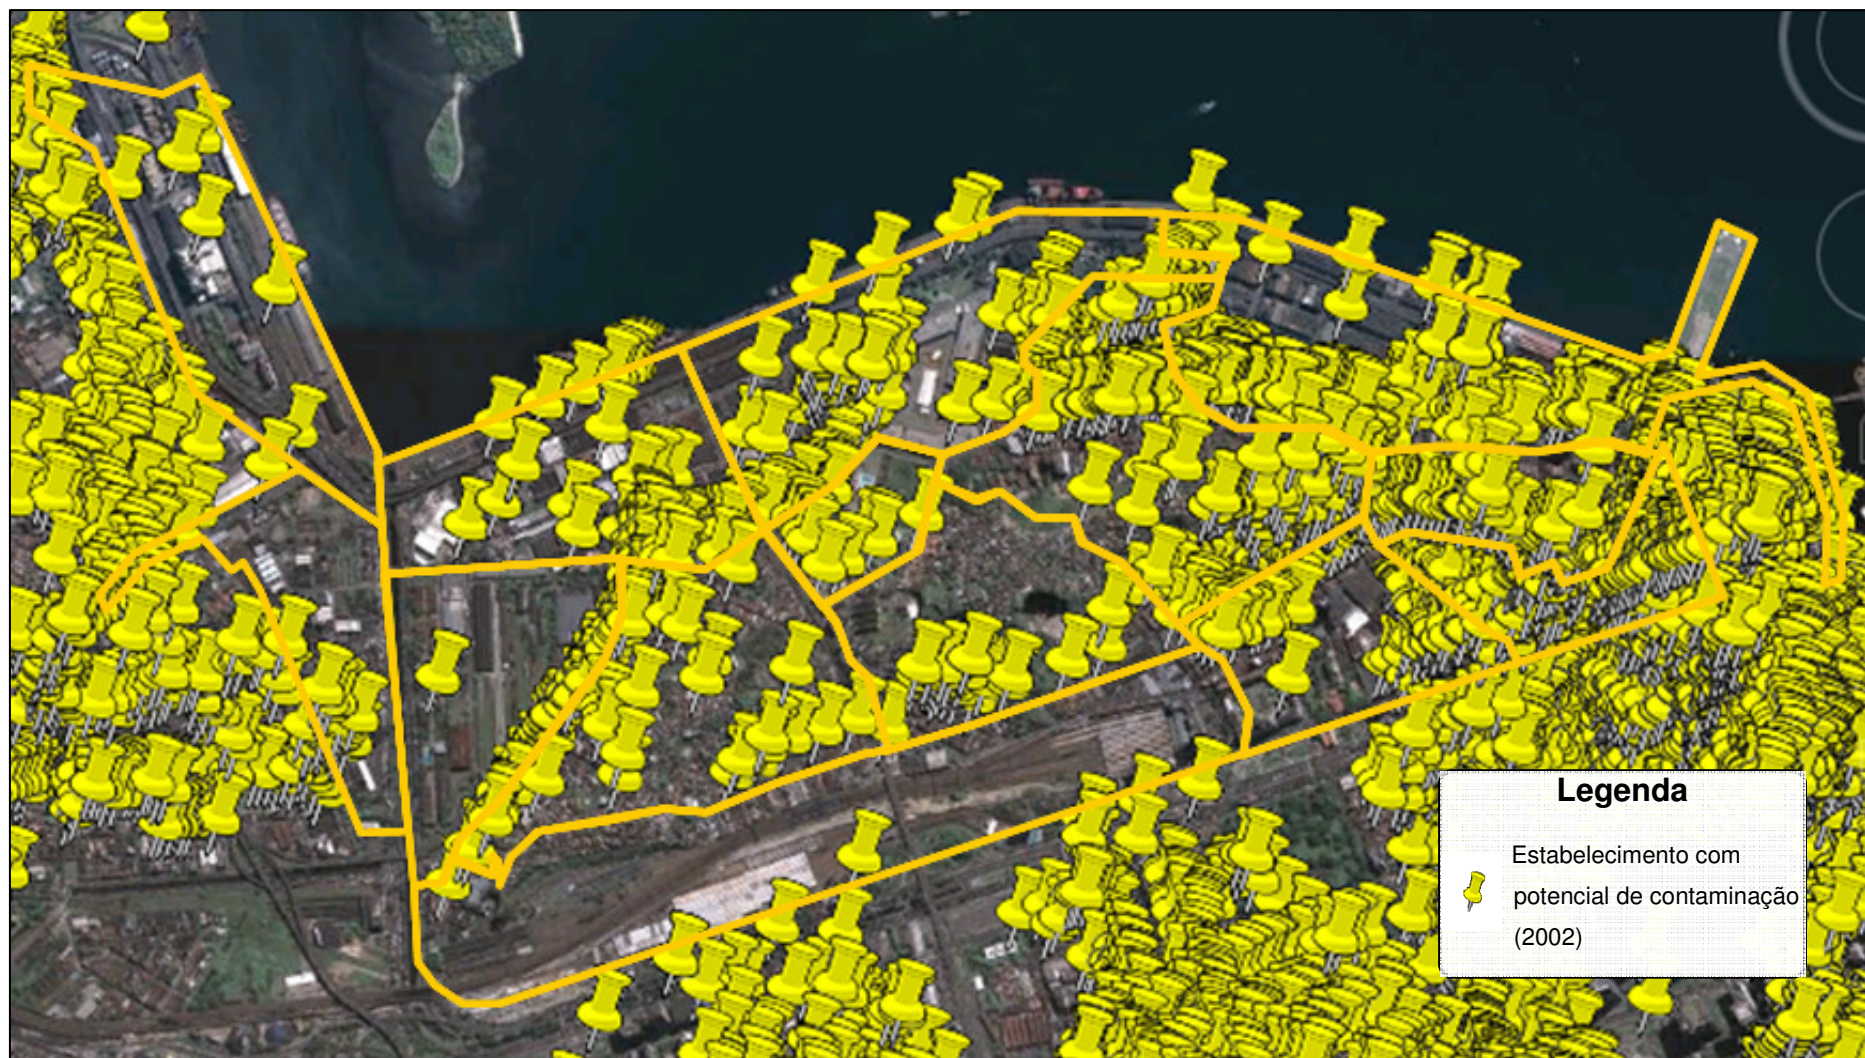
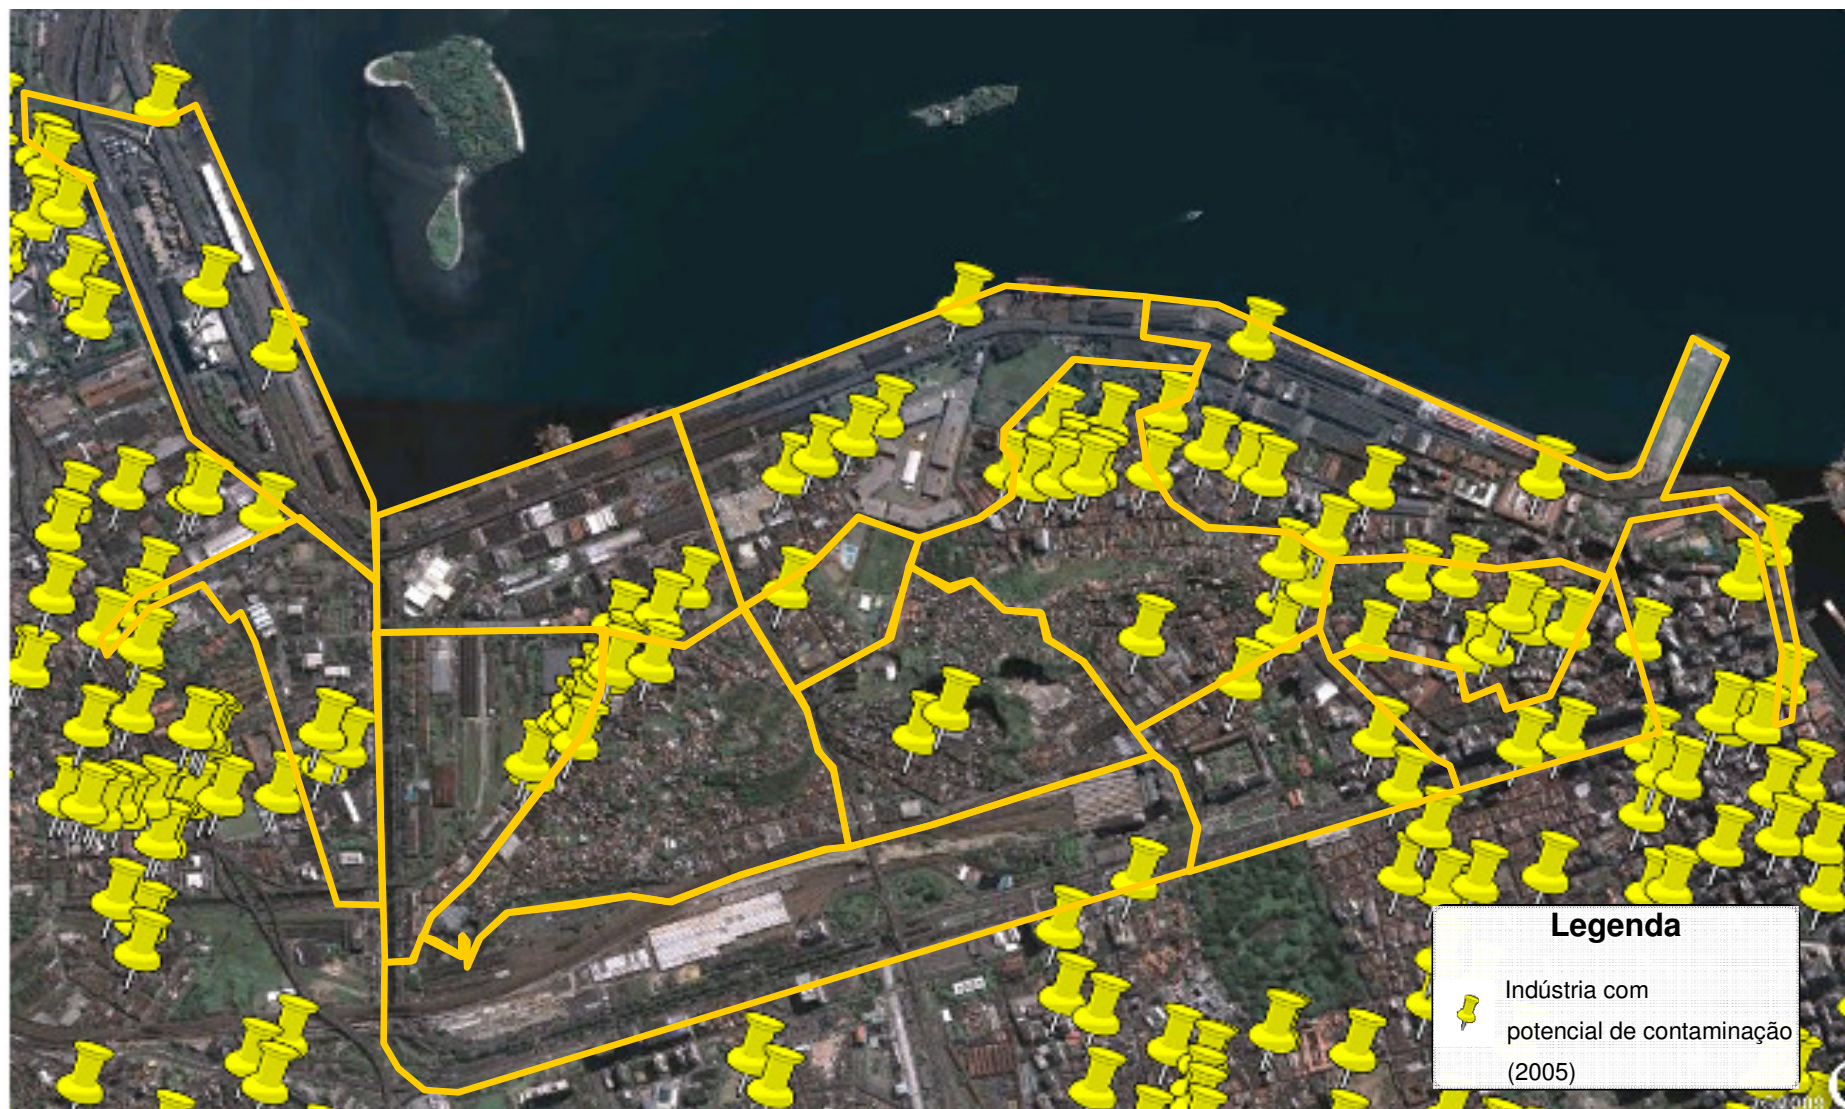
Realizou-se um levantamento das áreas com potencial de contaminação na região a partir de dados fornecidos pelo SMAC. São muitos os estabelecimentos com potencial contaminação nos setores abrangidos pela OUC da Região do Porto do Rio, como é possível perceber no mapeamento apresentado a seguir. Entre essas atividades, pode-se citar diversos depósitos e armazéns, diversas empresas com atividade de beneficiamento de vários produtos (ex. móveis, roupas, calçados, plástico, papel, alimentos), oficinas mecânicas, postos de combustíveis, transportadoras, depósito e comércio atacadista de variados produtos e serviços de carpintaria, segundo a lista de atividades potencialmente poluidoras do IBGE.

É válido ressaltar que alguma dessas atividades não estão mais ativas, visto que a última atualização do mapeamento das atividades potencialmente poluidoras é do ano de 2002. Porém, em 2005 foi realizado um mapeamento das atividades industriais, apresentado no mapa posterior ao das atividades potencialmente poluidoras, onde é possível perceber que um número menor de estabelecimentos apresenta potencial poluidor.

Ainda que algumas atividades não sejam mais exercidas no local, outras atividades com potencial poluidor passaram a ser realizadas após o mapeamento. Desta forma, a quantidade de estabelecimentos com potencial poluidor é bastante expressiva na região da Operação Urbana.
