RELATÓRIO 1 - RELATÓRIO DE VISTORIA TÉCNICA

SERVIÇOS TÉCNICOS ESPECIALIZADOS PARA DIAGNÓSTICO DA ATUAL CONDIÇÃO DO SISTEMA, BEM COMO CUSTOS ASSOCIADOS PARA FUTURA OPERAÇÃO E MANUTENÇÃO DO TELEFÉRICO DA PROVIDÊNCIA E DAS ESTAÇÕES DA CENTRAL DO BRASIL, GAMBOA E AMÉRICO BRUM

RELATÓRIO Nº: RT 08.2021-006 Rev. 01

DATA DE EMISSÃO: 18/04/2022

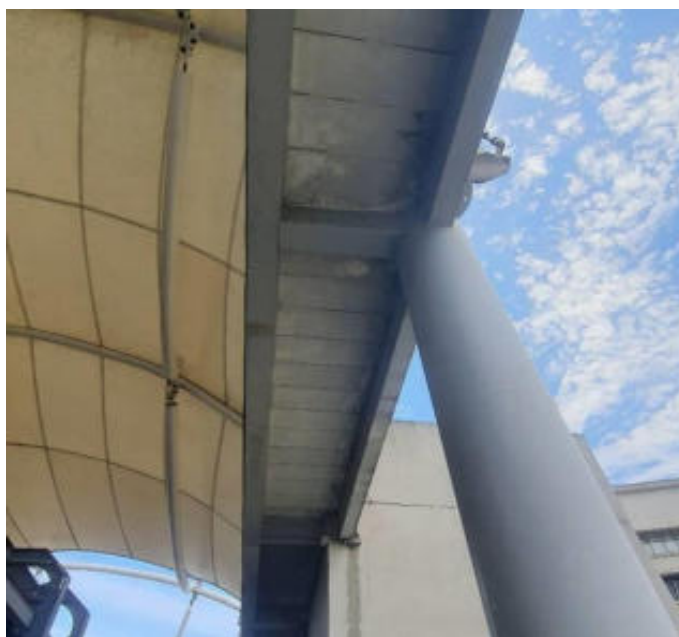
Foto 05

Pontos de corrosão nas vigas metálicas junto às
lajes dos pavimentos 1 e de cobertura

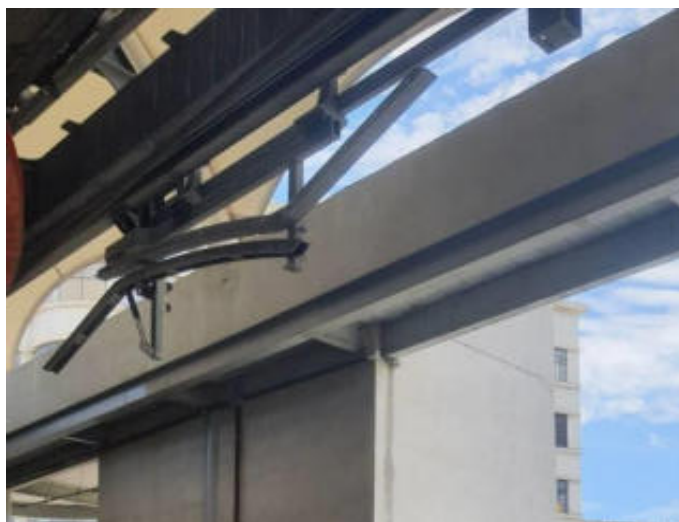
<p>Foto 06</p> <p>Pontos de corrosão nas vigas metálicas junto às lajes dos pavimentos 1 e de cobertura</p> <p>Pilar de sustentação da cobertura de lona tensionada</p> <p>Estação Central do Brasil</p> <p>Data 21/12/2021</p>

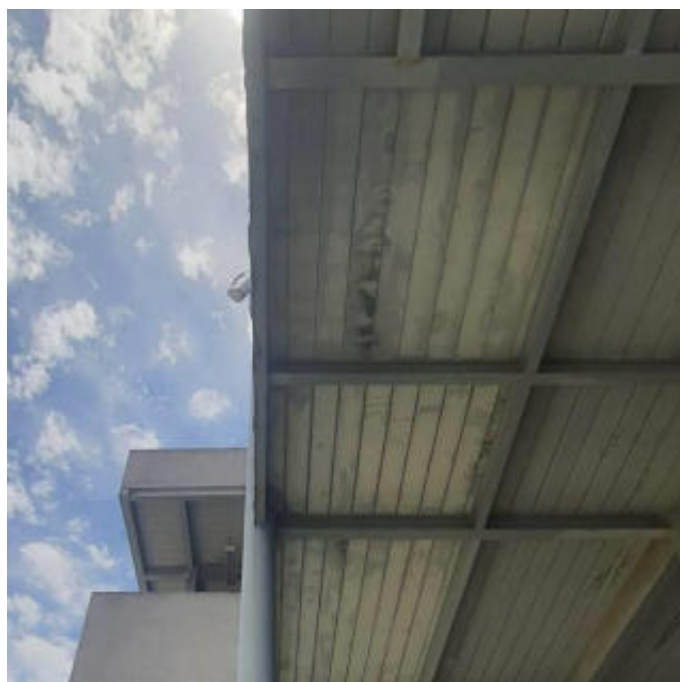
Foto 08

Manchas e eflorescências na parte inferior da pré
laje

ITEM 02	PRÉ LAJE DE CONCRETO (cobertura e 1º pavimento)
Tipo	Sistema construtivo
Avaliação geral	Em bom estado de conservação. Não há pontos aparentes de danos críticos na estrutura da laje
Falhas, anomalias ou manifestações patológicas	Infiltração de água na estrutura causada por fissuras no sistema impermeabilizante do local. Foi observada presença de manchas ou eflorescências no local devido a umidade. Fissuras na proteção mecânica das lajes devem estar comprometendo a impermeabilização.
Orientações técnicas	Remoção da camada de impermeabilização existente na laje da cobertura. Nivelamento do contrapiso, aplicação de produto impermeabilizante elástico e preferencialmente sem juntas de dilatação em ambos os pavimentos. Fazer leve jateamento de areia nos pontos com as manifestações patológicas para a remoção das eflorescências.

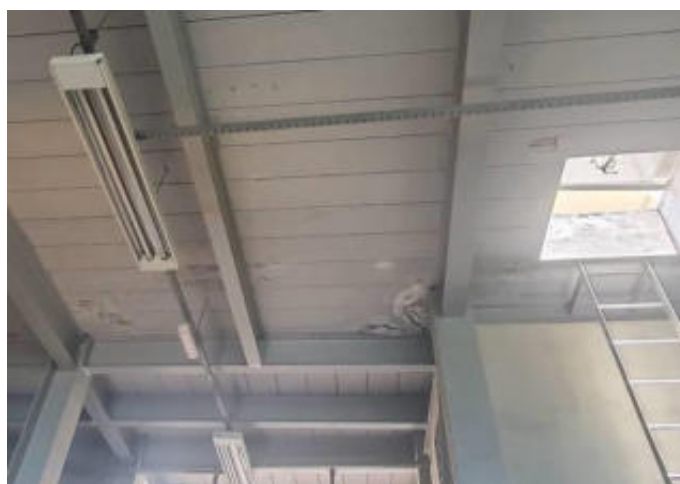
Foto 09

Manchas e eflorescências na parte inferior da pré
laje

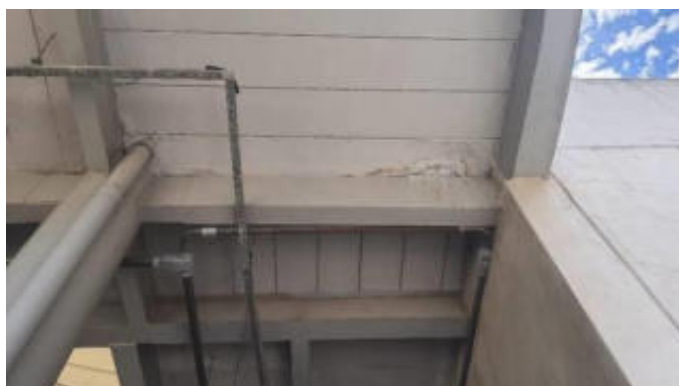
Foto 10

Manchas e eflorescências na parte inferior da pré
laje

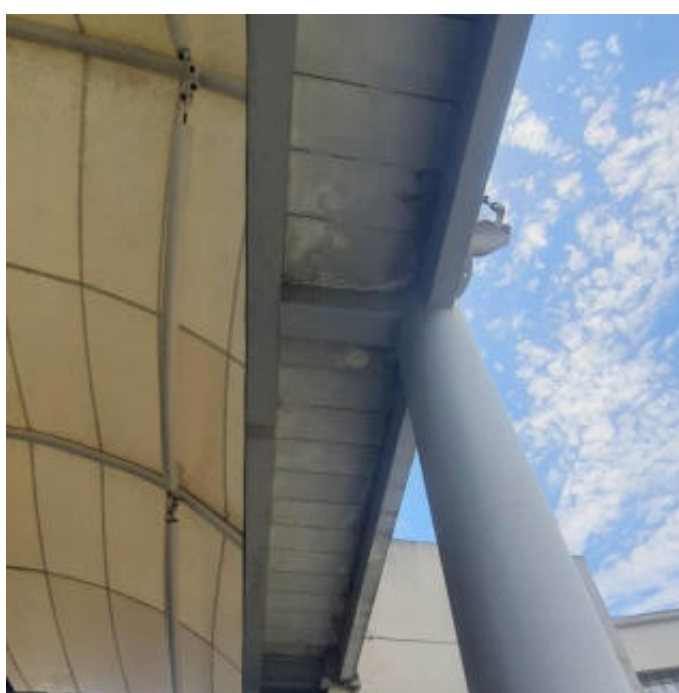
Foto 11

Água da chuva empoçada na pré laje do 1º
pavimento

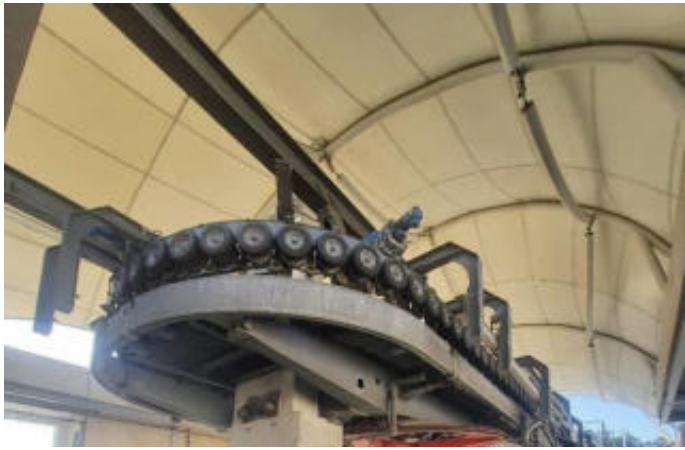
<p>Foto 14</p> <p>Vista inferior da lona tensionada e estrutura de fixação</p> <p>Estação Central do Brasil</p> <p>Data 21/12/2021</p>

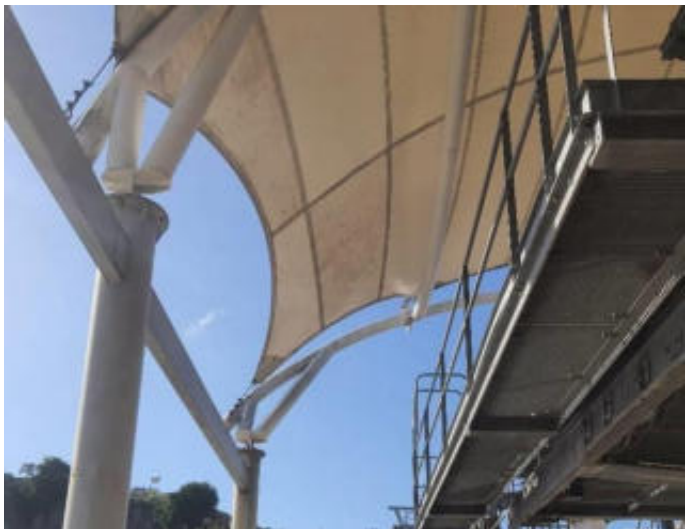
<p>Foto 15</p> <p>Vista inferior da lona tensionada e estrutura de fixação</p> <p>Estação Central do Brasil</p> <p>Data 21/12/2021</p>

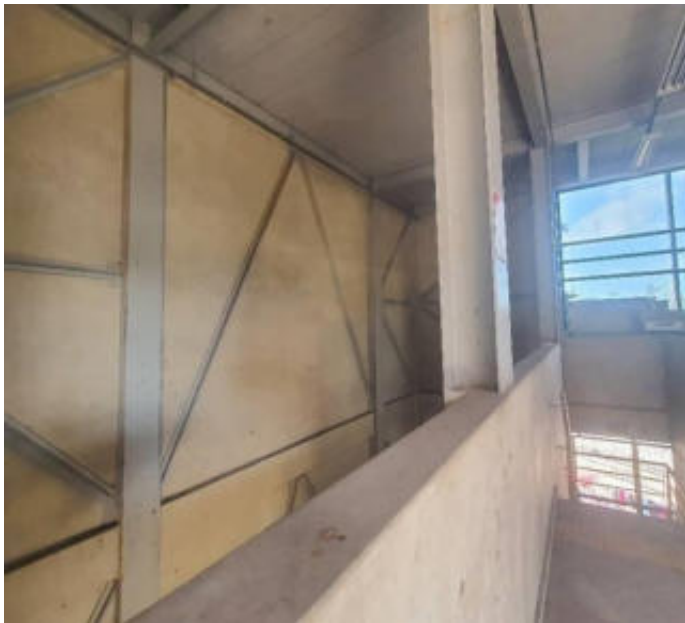
<p>Foto 19</p> <p>Paredes internas e muretas em bom estado de conservação, localizadas no 1º pavimento</p> <p>Estação Central do Brasil</p> <p>Data 21/12/2021</p>

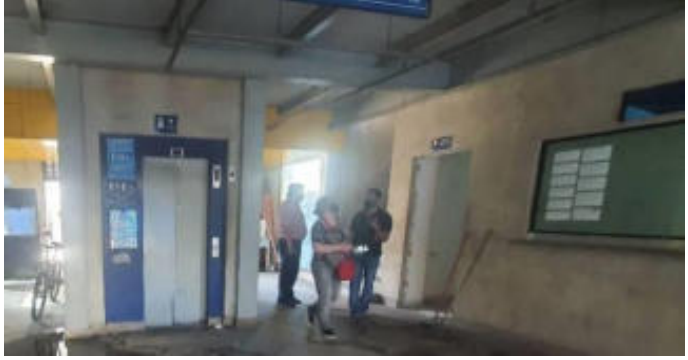
<p>Foto 21</p> <p>Paredes internas em bom estado de conservação, localizadas no pavimento térreo</p> <p>Necessitam apenas limpeza e pintura geral</p> <p>Estação Central do Brasil</p> <p>Data 21/12/2021</p>

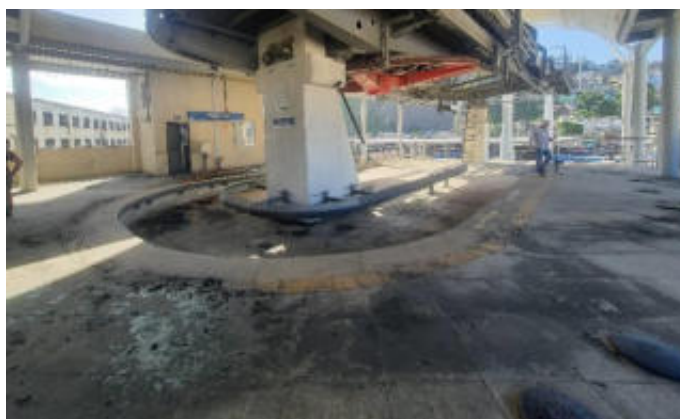
Piso com manchas de sujeira e água das chuvas
 Plataforma de embarque e desembarque no 1º
 pavimento

ITEM 06	PISO DE GRANITO
Tipo	Sistema construtivo
Avaliação geral	Em bom estado de conservação.
Falhas, anomalias ou manifestações patológicas	Não há pontos aparentes de danos. Verificar as peças soltas devido às águas das chuvas.
Orientações técnicas	Limpeza geral. Reposição de peças soltas e trincadas devido à umidade.

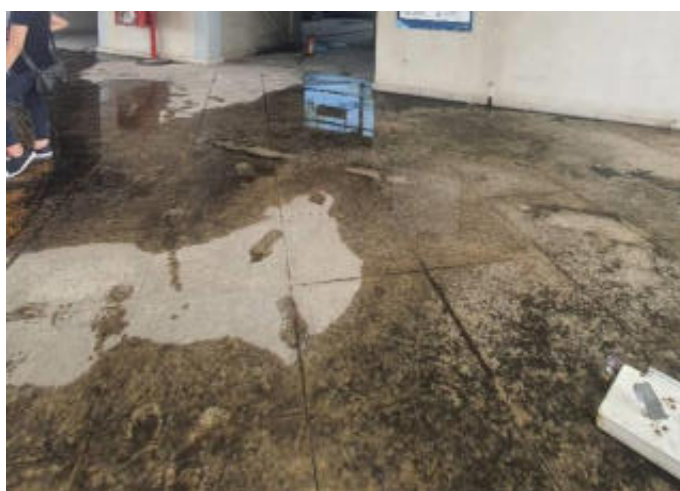
Foto 24

Piso com manchas de sujeira e água das chuvas
 Acesso à Plataforma de embarque e desembarque
 no 1º pavimento

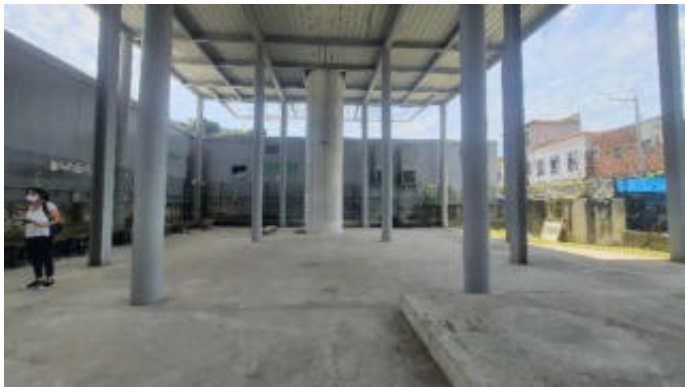
<p>Foto 25 Piso área aberta pavimento térreo Estação Central do Brasil Data 21/12/2021</p>

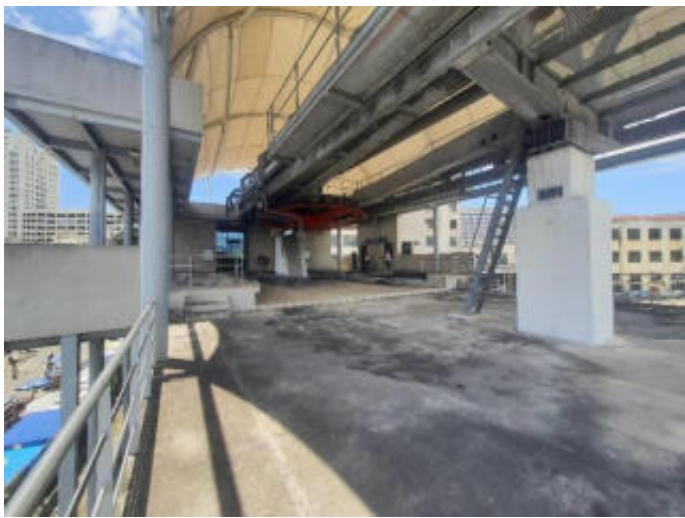
<p>Foto 26 Piso área da plataforma Estação Central do Brasil Data 21/12/2021</p>

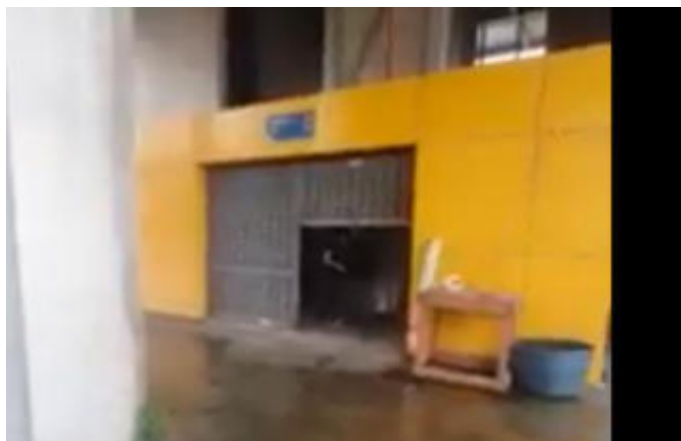
Foto 28

Esquadria de fechamento acesso secundário
Apresenta pontos de corrosão devido à falta de
tratamento.

ITEM 08	ESQUADRIAS DE FECHAMENTO (acessos principal e secundário)
Tipo	Sistema construtivo
Avaliação geral	Ambas as esquadrias encontram-se danificadas.
Falhas, anomalias ou manifestações patológicas	A esquadria do acesso principal foi atingida por veículo. A esquadria do acesso secundário está com falhas e dificuldade de fechamento.
Orientações técnicas	Remover as esquadrias existentes, bem como os trilhos de guia. Instalar as novas esquadrias de acordo com as seguintes especificações: <i>Porta de aço de enrolar na cor grafite</i>

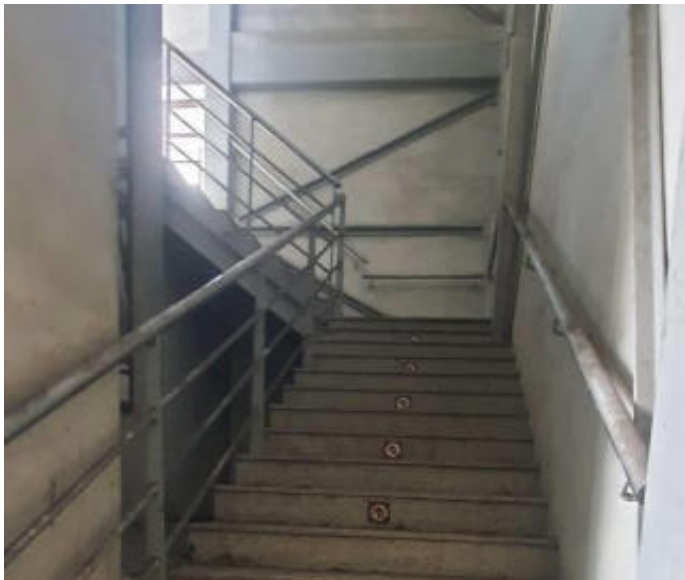
<p>Foto 30</p> <p>Vista da escada sentido subir com os corrimãos</p> <p>Estação Central do Brasil</p> <p>Data 21/12/2021</p>

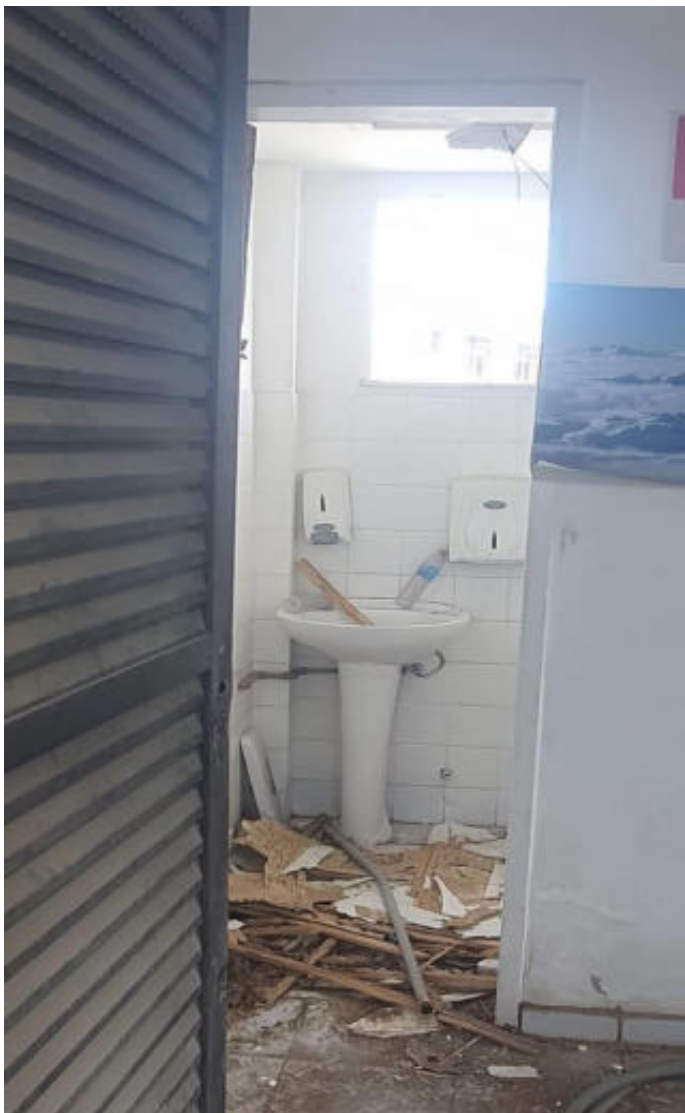
<p>Foto 38 Vista Sanitário Pia sem torneira Vaso sanitário deverá ser substituído</p> <p>Estação Central do Brasil Data 21/12/2021</p>

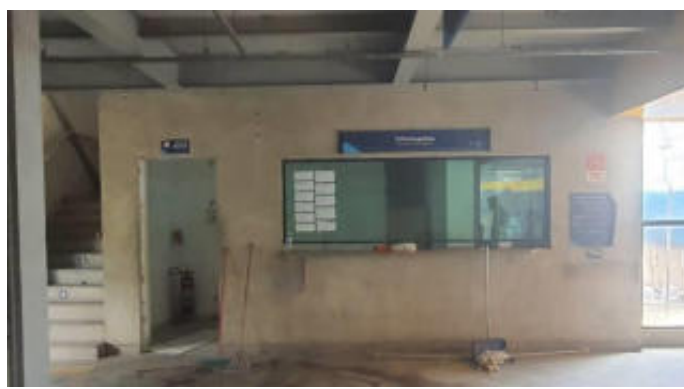
Bancada de granito da bilheteria quebrada

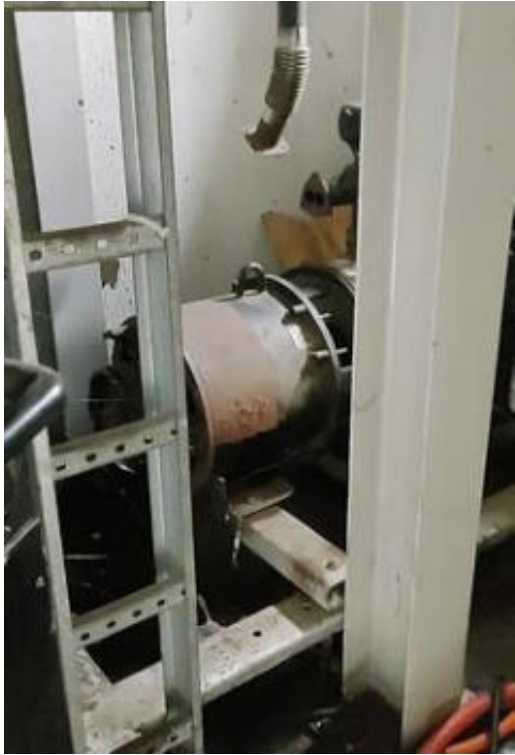
<p>Foto 02</p> <p>Gerador da Estação</p> <p>Estação Central do Brasil</p> <p>Data 21/12/2021</p>

ITEM 02	GERADOR
Tipo	Sistema elétrico
Avaliação geral	O gerador encontra-se na subestação, desativado desde 2016.
Falhas, anomalias ou manifestações patológicas	O gerador está desligado, sem nenhuma manutenção e todas as conexões e cabos foram subtraídos.
Orientações técnicas	<ul style="list-style-type: none"> - Reconectar o gerador à subestação. - Realizar testes de funcionamento e manutenção geral antes da reativação do gerador.

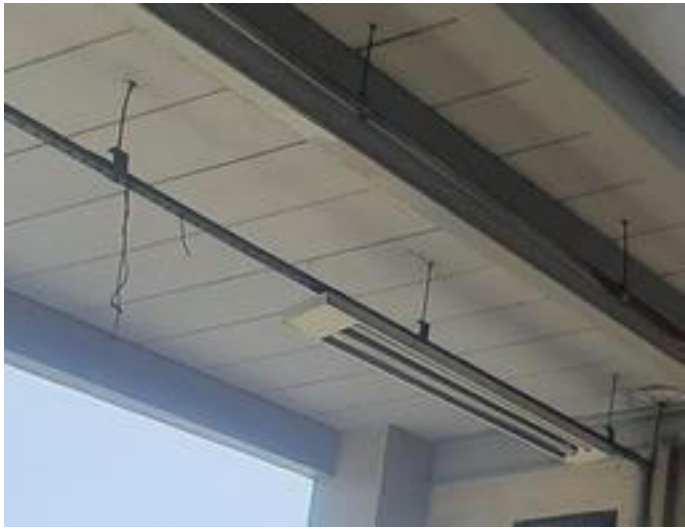
ITEM 04	CABOS DE BAIXA TENSÃO
Tipo	Sistema elétrico
Avaliação geral	A maior parte dos cabos foi suprimida das instalações.
Falhas, anomalias ou manifestações patológicas	Material inexistente.

Foto 04 Cabos de baixa tensão cortados. Estação Central do Brasil Data 21/12/2021

Orientações técnicas	Devem ser considerados por medida de segurança das instalações: - A remoção de cabos de baixa tensão que ainda se encontram na Estação; - A instalação de cabos de baixa tensão de acordo com o Projeto As built aprovado pela concessionária Light.
----------------------	--

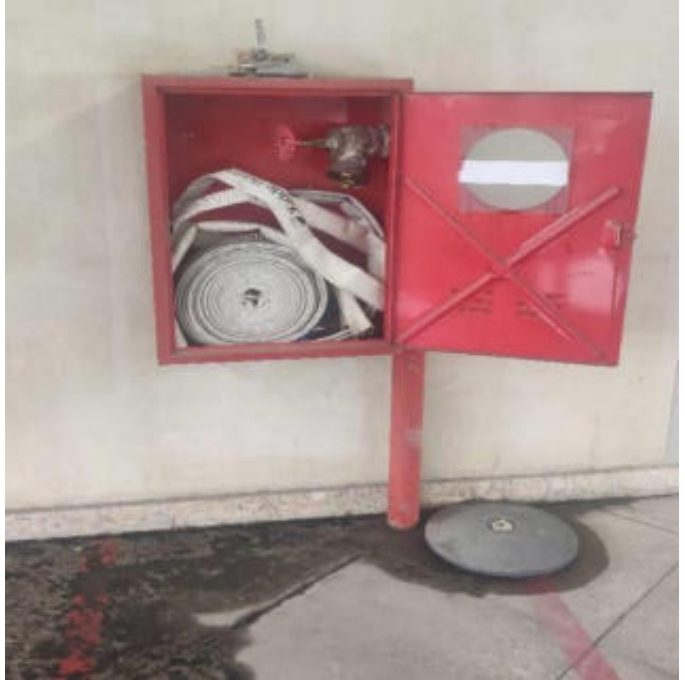
<p>Foto 02</p> <p>Caixa de incêndio localizada na plataforma da edificação com ausência dos equipamentos em seu interior e mangueiras danificadas.</p> <p>Estação Central do Brasil Data: 12/01/2022</p>

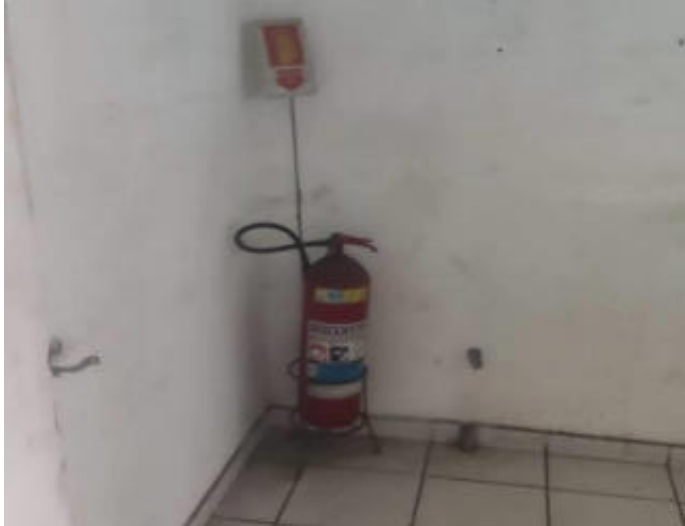
<p>Foto 06</p> <p>Extintor vencido tipo PQS 4Kg.</p> <p>Acesso da plataforma.</p> <p>Estação Central do Brasil</p> <p>Data: 12/01/2022</p>	 
---	--

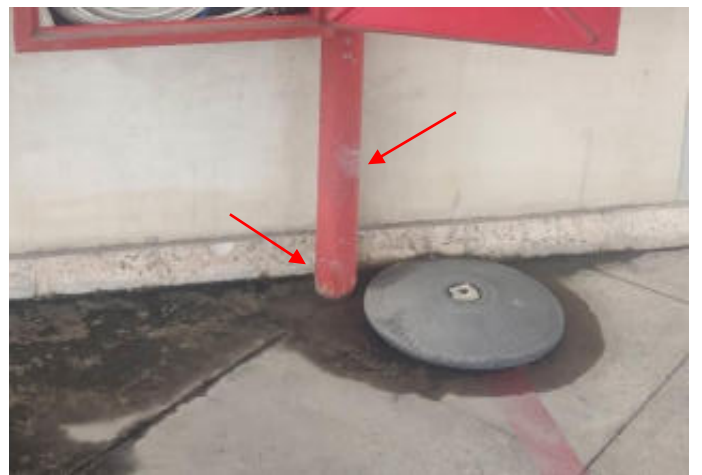
Canalização preventiva que alimenta hidrante na plataforma apresentando oxidação e desgaste na pintura de proteção.

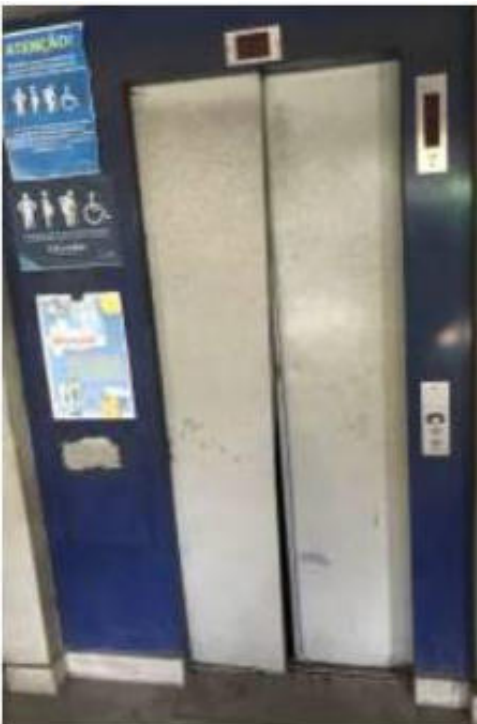
<p>Falhas, anomalias ou manifestações patológicas</p>	<p>Este elevador, teve grande parte de seus itens furtados e os itens que foram encontrados tem seu funcionamento questionável.</p>
<p>Orientações técnicas</p>	<p>Troca de controle, sinalização, espelho de cabine e portas de andar.</p>

<p>Foto 01 Porta do elevador danificada. Térreo. Estação Central do Brasil Data: 26/01/2022</p>

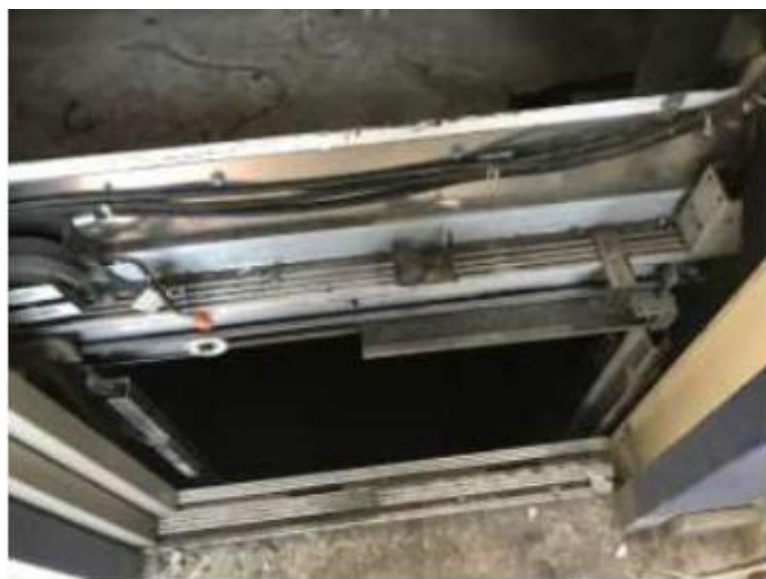
Foto 04
 Espelho de cabine deteriorado.

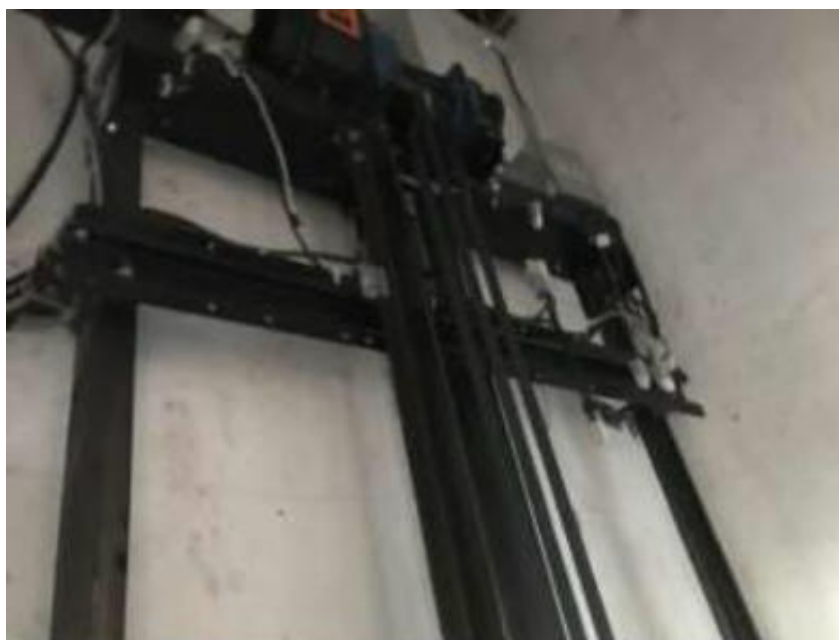
Foto 05
 Condição do sistema de cabos do elevador.

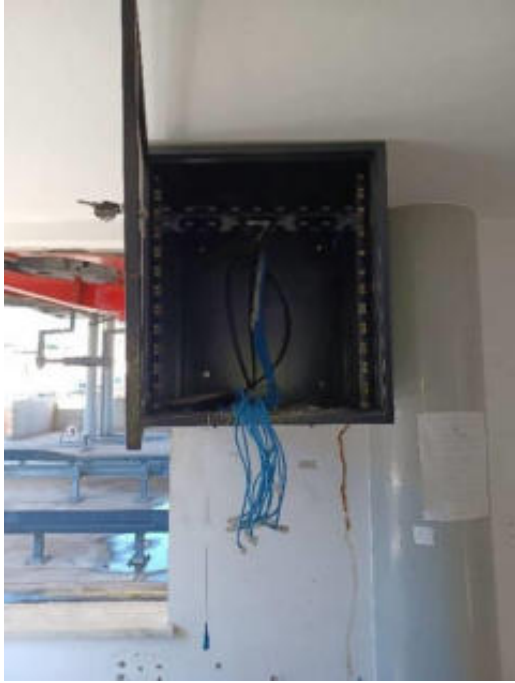
Avaliação geral	O sistema de instalações especiais encontra-se totalmente inoperante, sendo necessário que toda a infraestrutura e equipamentos sejam repostos.
Falhas, anomalias ou manifestações patológicas	Toda a instalação foi depredada e a grande maioria dos itens foram furtados, não sendo possível aproveitar praticamente nenhuma infraestrutura ou equipamento remanescente.
Orientações técnicas	Realizar a instalação de novos equipamentos, infraestrutura e cabeamentos necessários, seguindo as informações do Termo de Referência específico desta disciplina.

<p>Foto 01</p> <p>Rack localizado na sala de operação no 1º pavimento, onde estavam instalados os equipamentos de rede do sistema de instalações especiais, teve todos os componentes furtados.</p> <p>Estação Central do Brasil Data 17/01/2022</p>

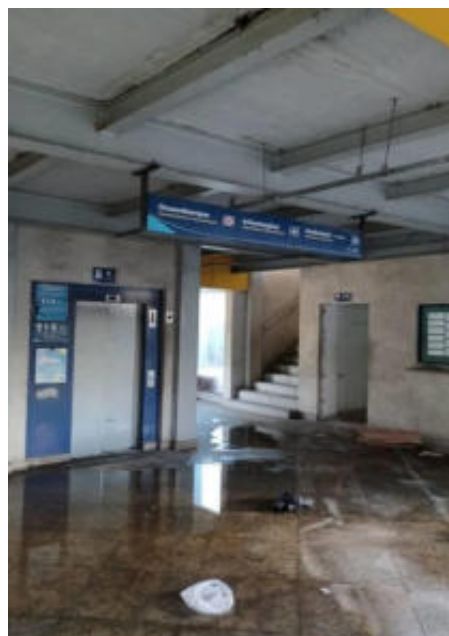
Área em frente ao elevador no pavimento térreo da estação, onde não foram observadas câmeras, sonofletores, telefones ou qualquer infraestrutura pertencente ao sistema de instalações especiais.

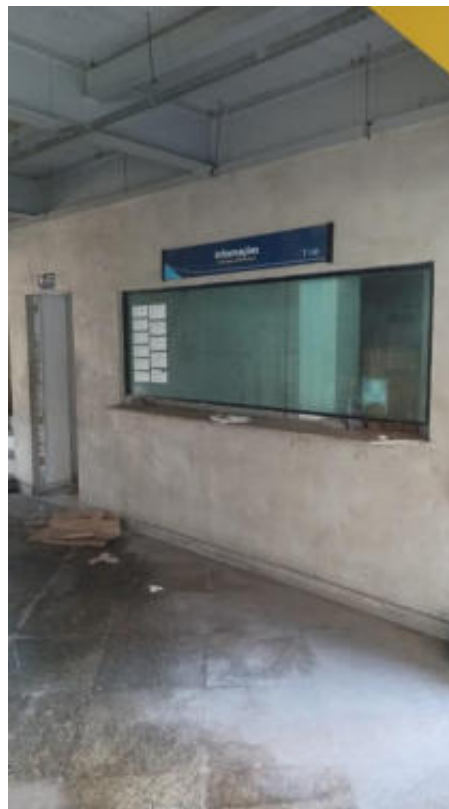
Área em frente ao balcão de informações no pavimento térreo da estação, onde não foram observadas câmeras, sonofletores, telefones ou qualquer infraestrutura pertencente ao sistema de instalações especiais.

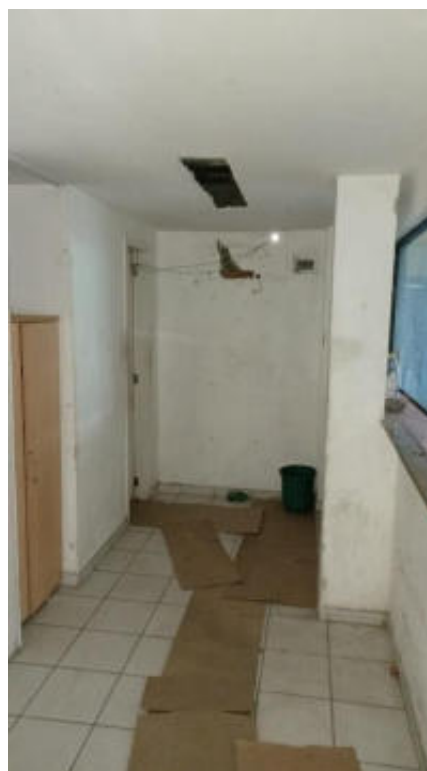
Área interna da sala onde está localizado o balcão de informações no pavimento térreo da estação, onde não foram observadas câmeras, sonofletores, telefones ou qualquer infraestrutura pertencente ao sistema de instalações especiais.

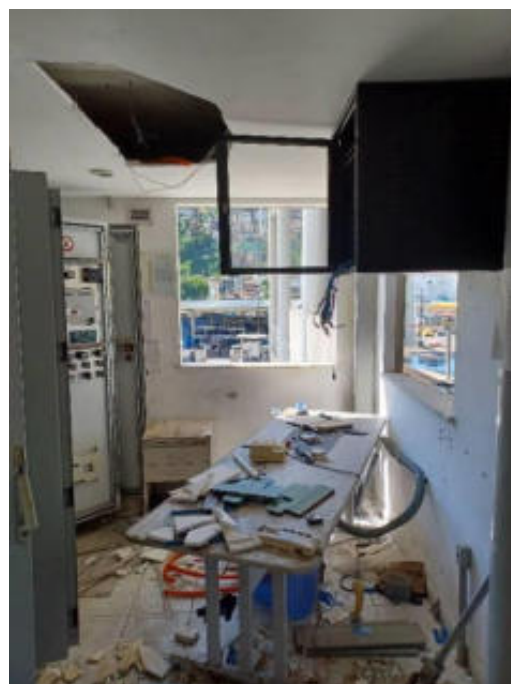
Visão lateral do rack das instalações especiais localizado na sala de operação no 1º pavimento da estação, onde observa-se que todos os equipamentos e infraestrutura das instalações foram depredados ou furtados.

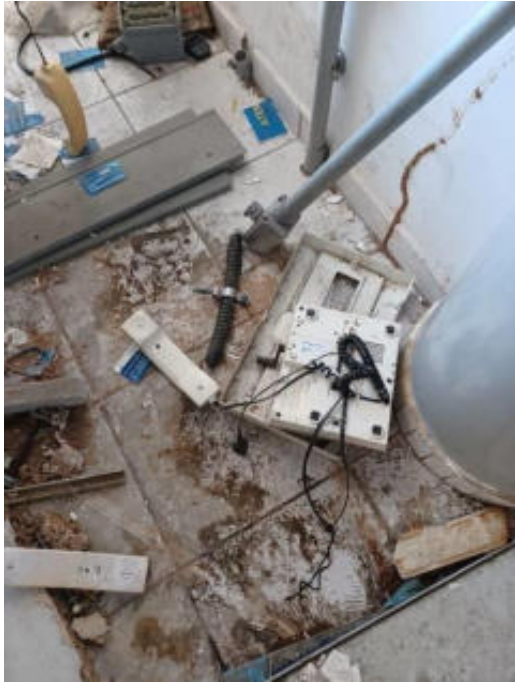
<p>Foto 10</p> <p>Telefone utilizado pela equipe de operação, localizado na sala de operação no 1º pavimento encontra-se danificado.</p> <p>Estação Central do Brasil</p> <p>Data 17/01/2022</p>

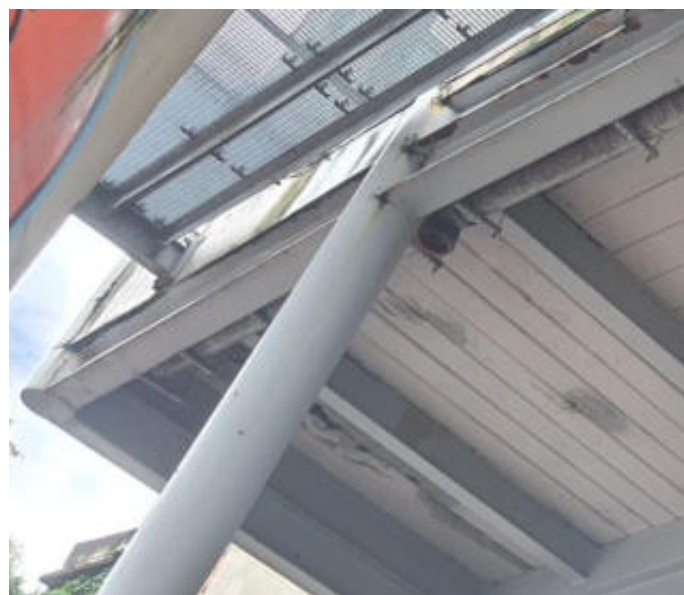
Manchas e eflorescências na parte inferior da pré laje
Vista do pavimento térreo
Laje da plataforma

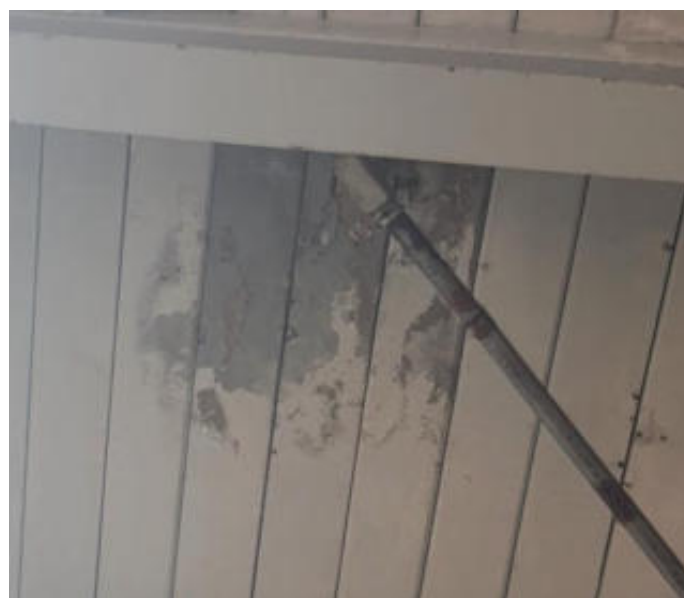
Foto 09

<p>Falhas, anomalias ou manifestações patológicas</p>	<p>Infiltração de água na estrutura causada por fissuras na impermeabilização do local.</p> <p>Foi observada presença de manchas e/ou eflorescências no local devido a umidade e acúmulo de águas das chuvas.</p> <p>Fissuras na camada de proteção mecânica podem estar comprometendo a impermeabilização.</p>
<p>Orientações técnicas</p>	<p>Remoção da camada de impermeabilização danificada existente na laje da cobertura.</p> <p>Nivelamento do contrapiso, aplicação de produto impermeabilizante elástico e preferencialmente sem juntas de dilatação em ambos os pavimentos.</p> <p>Fazer leve jateamento de areia nos pontos com as manifestações patológicas para a remoção das eflorescências.</p>

Manchas e eflorescências na parte inferior da pré laje
Vista do pavimento térreo
Laje do 1º pavimento

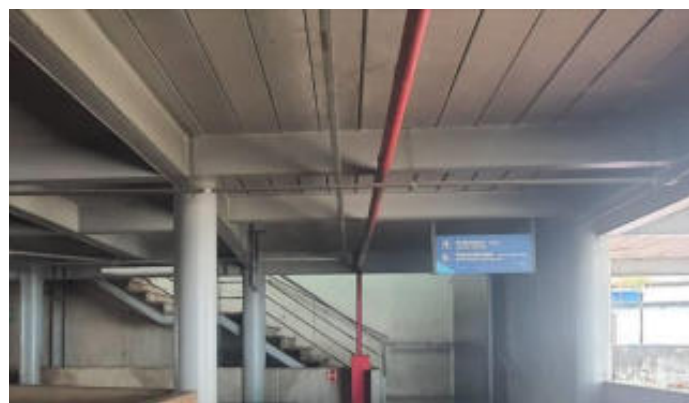
Foto 10
 Manchas e eflorescências na parte inferior da pré laje
 Vista do pavimento térreo
 Laje do 1º pavimento

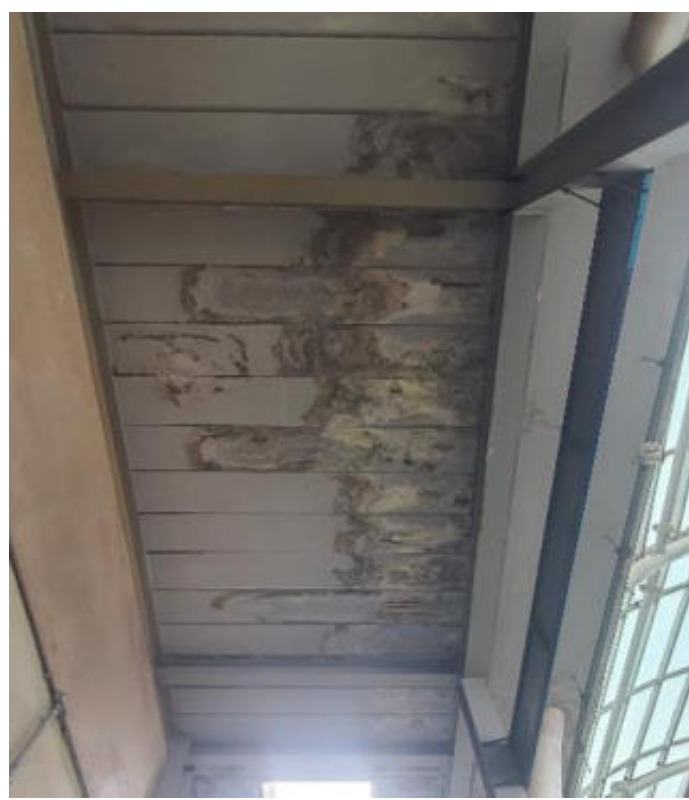
Foto 11
 Manchas e eflorescências na parte inferior da pré laje
 Vista do pavimento térreo
 Laje de cobertura

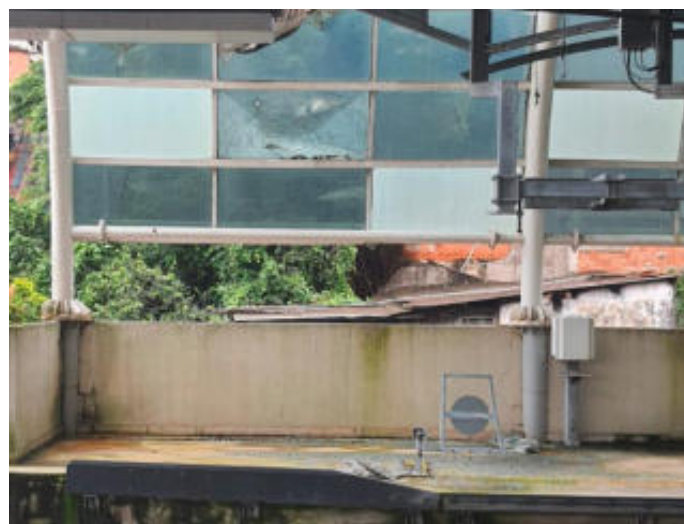
Foto 14

Vista interna da cobertura de vidro
Módulos com vidros trincados atingidos por projeteis
de bala

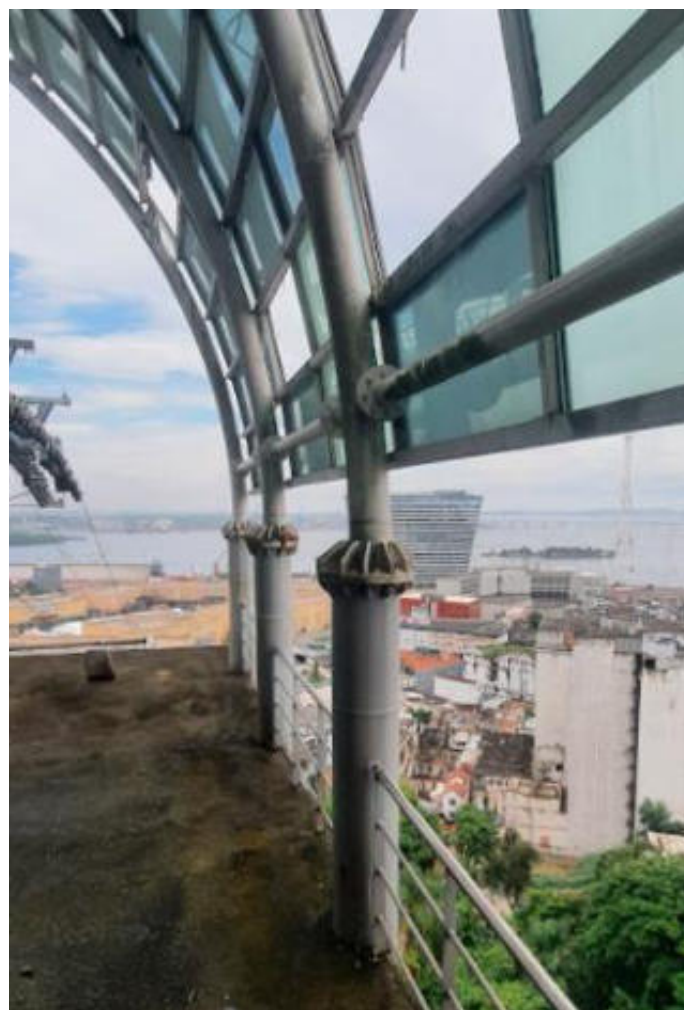
Foto 15

Vista interna da cobertura de vidro

Conexão da estrutura metálica em arco e pilares,
apresentam pontos de corrosão

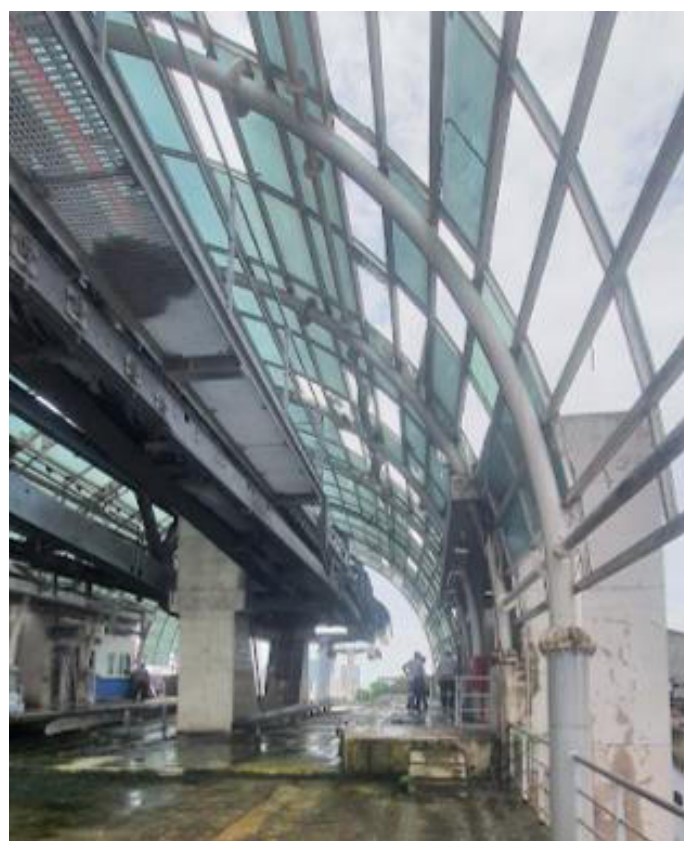
<p>Falhas, anomalias ou manifestações patológicas</p>	<p>30 a 35% da cobertura.</p> <p>Módulos com vidros trincados e com módulos vazios sem vidros.</p> <p>Estrutura metálica com pontos de corrosão devido a umidade e falta de manutenção.</p>
<p>Orientações técnicas</p>	<p>Limpeza mecânica cuidadosa dos elementos com corrosão das peças que não precisarem ser substituídas.</p> <p>Repintura na cor original após tratamento anticorrosivo com primer a base de zinco e pintura com tinta intumescente.</p> <p>Limpeza especializada da cobertura de vidro (estrutura metálica e vidros)</p> <p>Remover os vidros quebrados/trincados</p> <p>Instalar os módulos de vidro que foram removidos e/ou que estão faltantes.</p>

Foto 16

Vista interna da cobertura de vidro
 Módulos com vidros faltantes

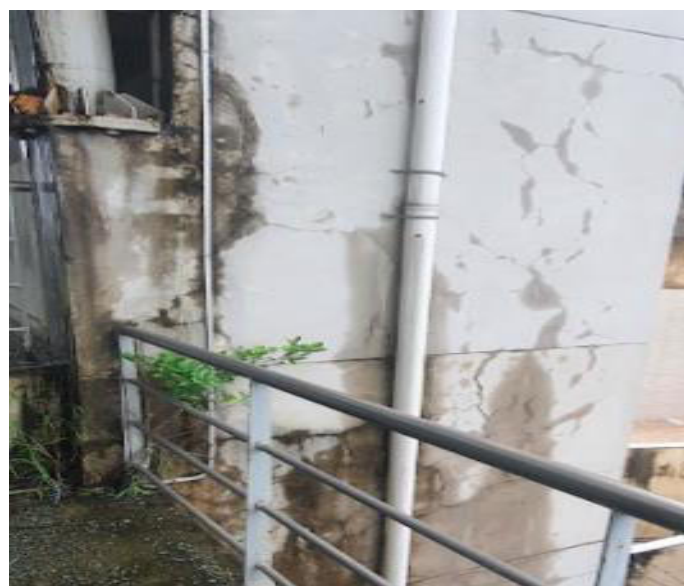
ITEM 05	PAREDES EXTERNAS
Tipo	Sistema construtivo
Avaliação geral	Falta de manutenção de pintura e alguns pontos específicos de infiltrações. Não há pontos aparentes de danos críticos.
Falhas, anomalias ou manifestações patológicas	Ocorrência de fissuras devido às infiltrações decorrentes das falhas da impermeabilização das lajes e conexão com a estrutura metálica da cobertura.
Orientações técnicas	Remoção do reboco/emboço. Tratamento e recuperação das partes danificadas devido às infiltrações. Aplicação de novo reboco/emboço. Pintura completa.

Foto 18

Pontos de infiltração na parede externa do pavimento da Plataforma

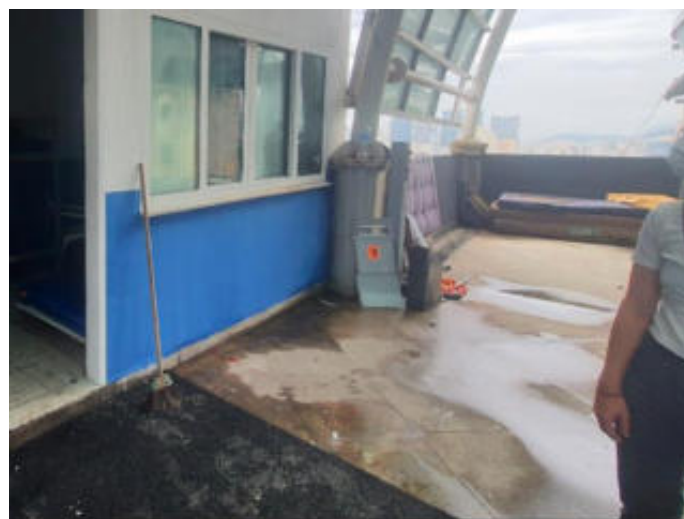
Foto 24

Piso com manchas de sujeira e empoçamento de água das chuvas

ITEM 07	PISO DE GRANITO
Tipo	Sistema construtivo
Avaliação geral	Em bom estado de conservação. Sujeira acumulada devido à ausência de manutenção e operação.
Falhas, anomalias ou manifestações patológicas	Não há pontos aparentes de danos críticos. Foi constatado que algumas peças estão soltas devido ao acúmulo de águas das chuvas.
Orientações técnicas	Limpeza geral. Substituir as peças soltas devido à umidade e as peças trincadas.

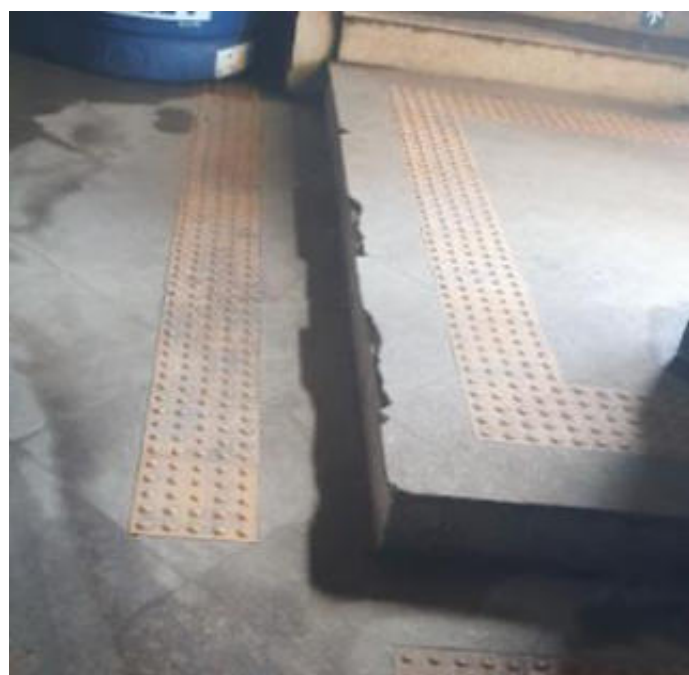
Foto 25
 Piso com manchas de sujeira e água das chuvas
 Degrau com peças trincadas

Acesso à Plataforma de embarque e desembarque no
 1º pavimento

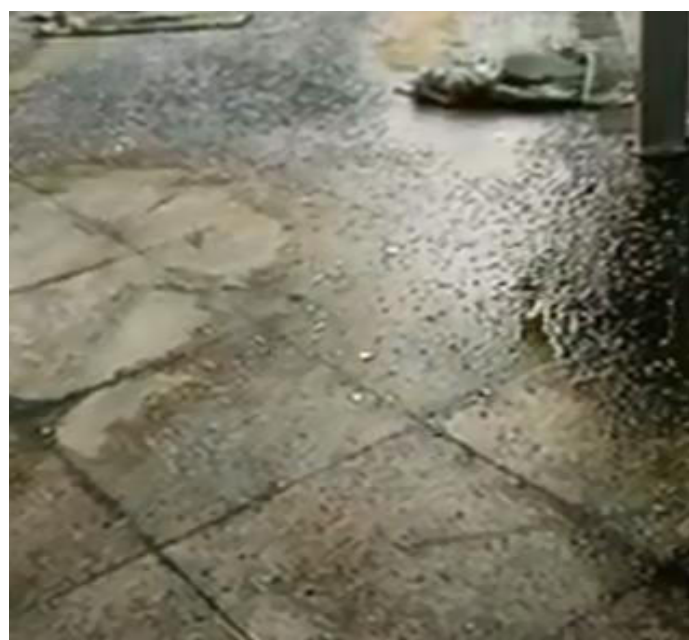
Foto 26
 Acúmulo de água, sujeira e cacos de vidro da
 cobertura

Piso pavimento plataforma

Avaliação geral	<p>Não apresenta pontos críticos de falhas ou anomalias.</p> <p>Presença excessiva de limo devido a umidade e acúmulo de águas das chuvas.</p>
Falhas, anomalias ou manifestações patológicas	<p>Não há pontos aparentes de danos.</p>
Orientações técnicas	<p>Limpeza geral, remover o limo, sujeira e cacos de vidro.</p>

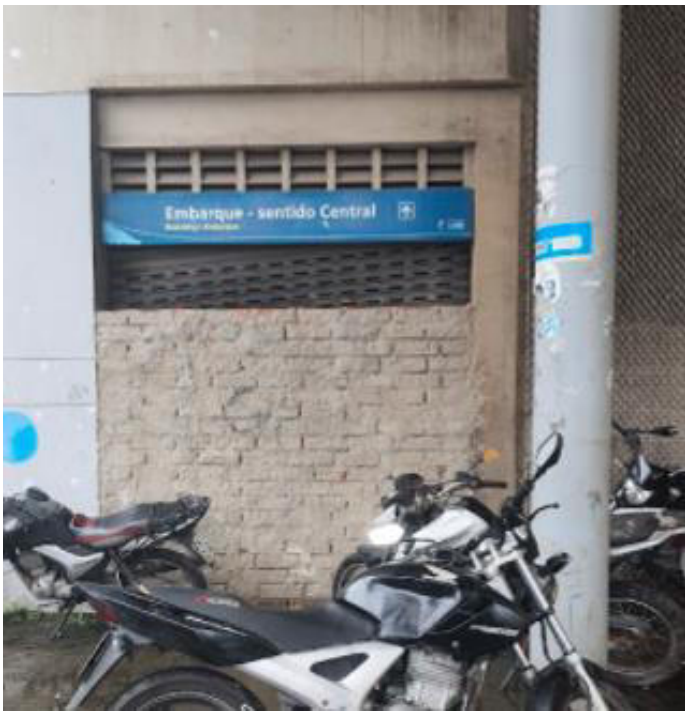
ITEM 09	ESQUADRIAS DE FECHAMENTO (acessos principal e secundário)
Tipo	Sistema construtivo
Avaliação geral	Portas de aço de enrolar encontram-se danificadas. Janelas de alumínio tipo blindex com vidro verde 6mm estão em boas condições.
Falhas, anomalias ou manifestações patológicas	A porta de aço de enrolar do acesso à esquerda foi atingida por veículo e o acesso está bloqueado com parede de alvenaria. A porta de aço de enrolar do acesso à direita está com falhas e dificuldade de fechamento.

<p>Foto 30</p> <p>Esquadria de fechamento do acesso principal</p> <p>Danificada por ser atingida por veículo.</p> <p>Vedação parcial com alvenaria para bloquear a entrada</p> <p>Estação Américo Brum</p> <p>Data 11/01/2022</p>

<p>Orientações técnicas</p>	<p>Remover a parede de alvenaria construída no acesso à esquerda.</p> <p>Remover as portas de aço de enrolar existentes, bem como os trilhos de guia.</p> <p>Instalar as novas portas de aço de enrolar com as seguintes especificações:</p> <p><i>Porta de aço de enrolar na cor grafite</i></p> <p><i>medida 250x250cm – 02 unidades</i></p>
-----------------------------	--

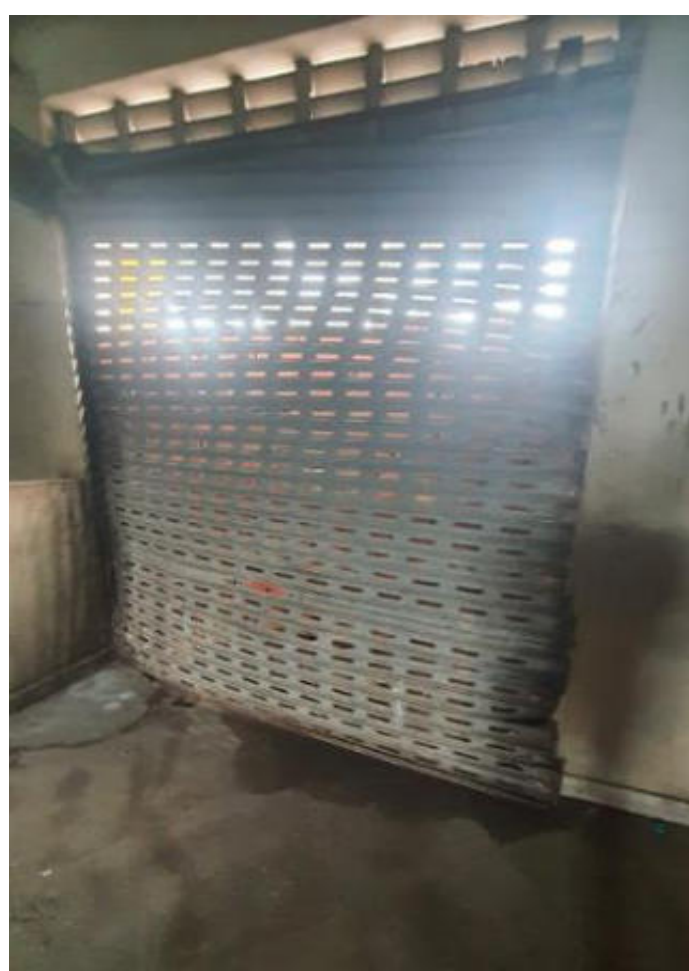
Foto 33
 Esquadria de fechamento do acesso principal
 Danificada por ser atingida por veículo.
 Vedação parcial com alvenaria para bloquear a
 entrada

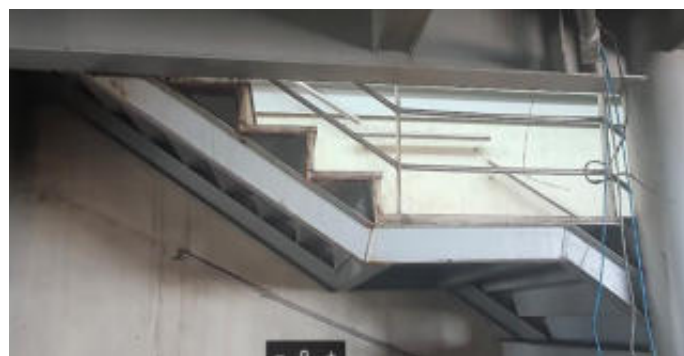
ITEM 11	ESCADA
Tipo	Sistema construtivo
Avaliação geral	<p>A estrutura metálica de apoio e o revestimento de granito dos degraus estão em boas condições de uso.</p> <p>Chapas dos degraus estão bastante corroídas devido a umidade do local</p> <p>Revestimento dos degraus em peças de granito em bom estado de conservação. Alguns degraus apresentam peças soltas e outras trincadas.</p>
Falhas, anomalias ou manifestações patológicas	<p>Corrosão das chapas metálicas dos degraus das escadas do lado esquerdo e direito.</p> <p>Alguns degraus apresentam peças soltas e outras trincadas.</p>
Orientações técnicas	<p>Lixar e tratar os pontos de corrosão na estrutura metálica das escadas.</p> <p>Pintura anticorrosiva na estrutura metálica das escadas.</p> <p>Substituir o revestimento de granito dos degraus caso estejam quebrados, trincados ou soltos.</p>

Chapas dos degraus da escada com muitos pontos de corrosão

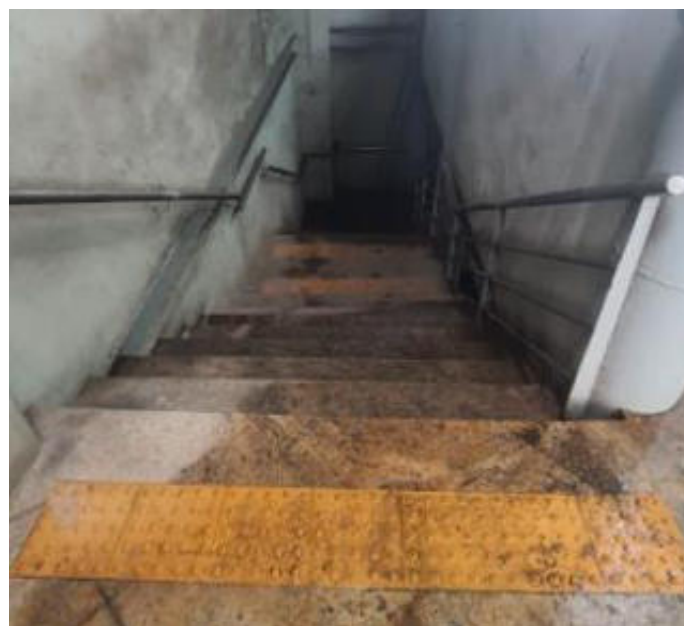
ITEM 12	CORRIMÃO ESCADA
Tipo	Sistema construtivo
Avaliação geral	Está em boas condições físicas, mas não atende à legislação vigente.
Falhas, anomalias ou manifestações patológicas	Deve ser contínuo de acordo com a Norma de Acessibilidade.
Orientações técnicas	Remover o corrimão existente. Instalar novo corrimão adequado a NBR 9050:2014.

Vista superior da escada
Corrimãos descontínuos
