RELATÓRIO 1 - RELATÓRIO DE VISTORIA TÉCNICA

SERVIÇOS TÉCNICOS ESPECIALIZADOS PARA DIAGNÓSTICO DA ATUAL CONDIÇÃO DO SISTEMA, BEM COMO CUSTOS ASSOCIADOS PARA FUTURA OPERAÇÃO E MANUTENÇÃO DO TELEFÉRICO DA PROVIDÊNCIA E DAS ESTAÇÕES DA CENTRAL DO BRASIL, GAMBOA E AMÉRICO BRUM

RELATÓRIO Nº: RT 08.2021-006 Rev. 01

DATA DE EMISSÃO: 18/04/2022

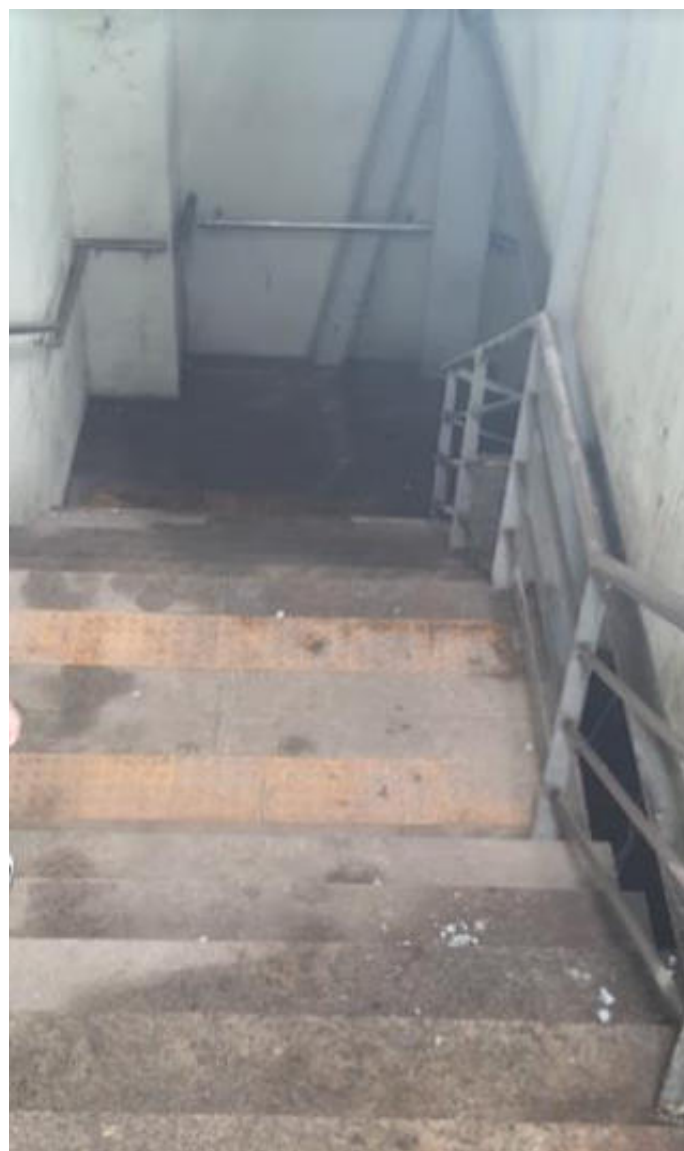
Foto 41

ITEM 12	CORRIMÃO ESCADA
Tipo	Sistema construtivo
Avaliação geral	Está em boas condições físicas, mas não atende à legislação vigente.
Falhas, anomalias ou manifestações patológicas	Deve ser contínuo de acordo com a Norma de Acessibilidade.
Orientações técnicas	Remover o corrimão existente. Instalar novo corrimão adequado a NBR 9050:2014.

Corrimãos descontínuos

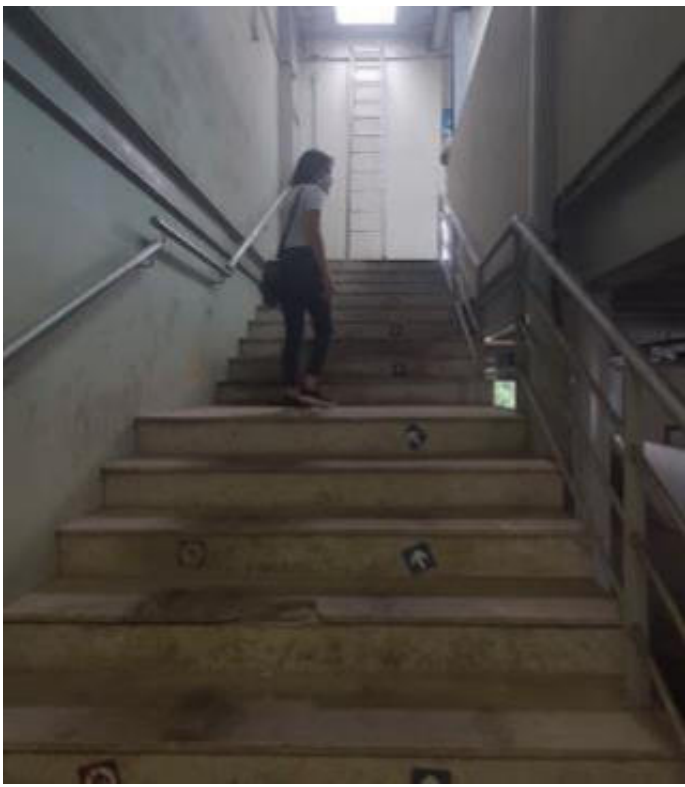
<p>Foto 42</p> <p>Vista inferior da escada</p> <p>Corrimãos descontínuos</p> <p>Estação Américo Brum</p> <p>Data 11/01/2022</p>

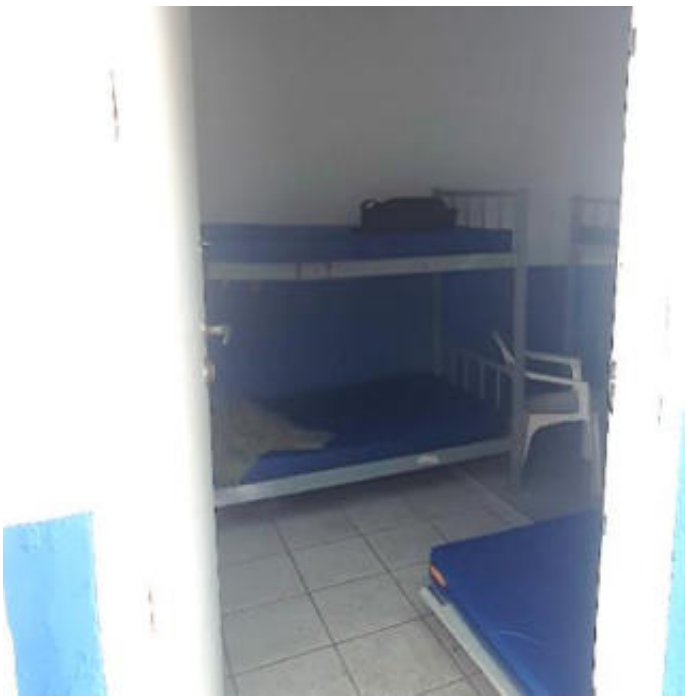
<p>Foto 56 Vista interna da sala de controle Foi transformada em dormitório para uso da UPP</p> <p>Estação Américo Brum Data 11/01/2022</p>

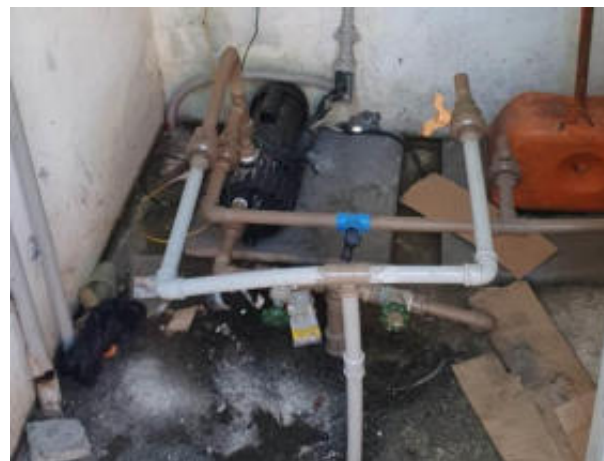
Foto 02

Casa de máquinas. Na foto é possível observar a ausência de uma das bombas e a instalação elétrica foi feita de forma improvisada.

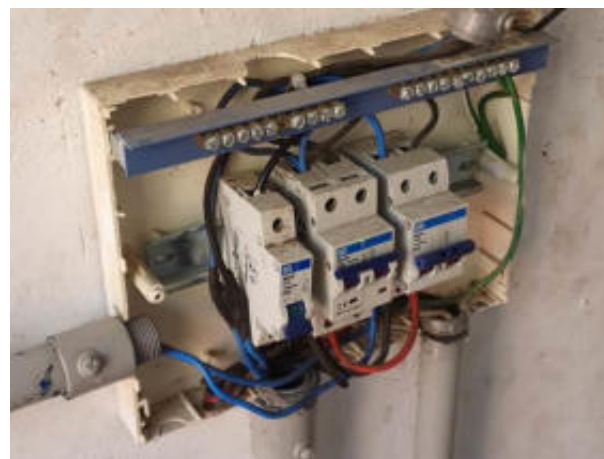
Foto 03

Quadro de disjuntores da casa de máquinas.

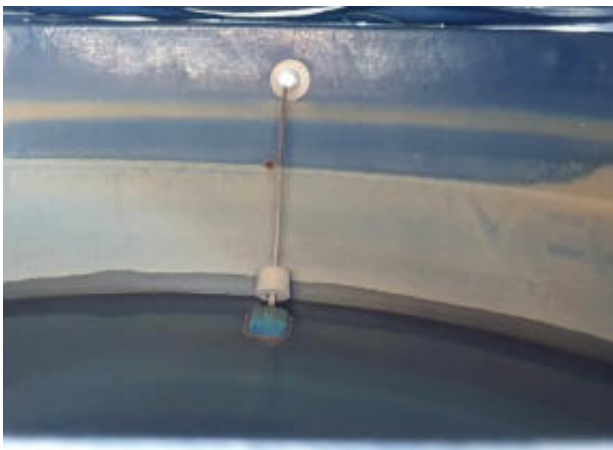
<p>Foto 07</p> <p>Boia da caixa do segundo pavimento com defeito ou desligada.</p> <p>Estação Américo Brum</p> <p>Data 03/03/2022</p>

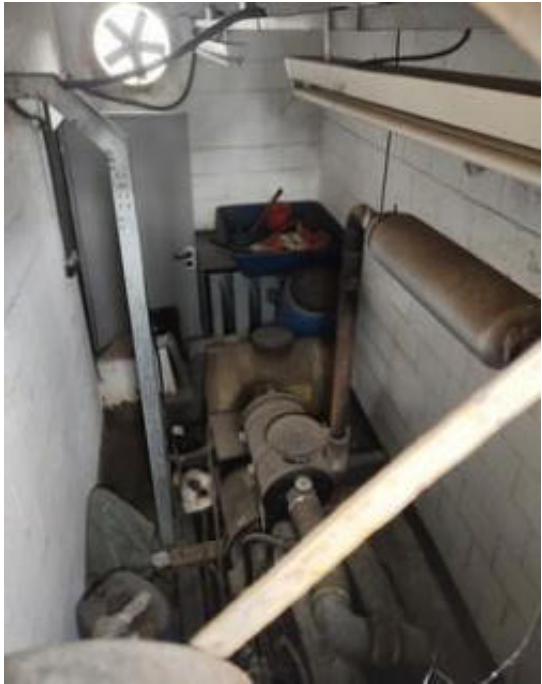
ITEM 02	GERADOR
Tipo	Sistema elétrico
Avaliação geral	O gerador encontra-se na subestação, desativado desde 2016.
Falhas, anomalias ou manifestações patológicas	O gerador está desligado, sem nenhuma manutenção e todas as conexões e cabos foram subtraídos.

<p>Foto 09</p> <p>Gerador da Estação Américo Brum.</p> <p>Data 10/01/2022</p>

<p>Orientações técnicas</p>	<ul style="list-style-type: none"> - Reconectar o gerador à subestação - Realizar testes de funcionamento e manutenção geral antes da reativação do gerador.
-----------------------------	--

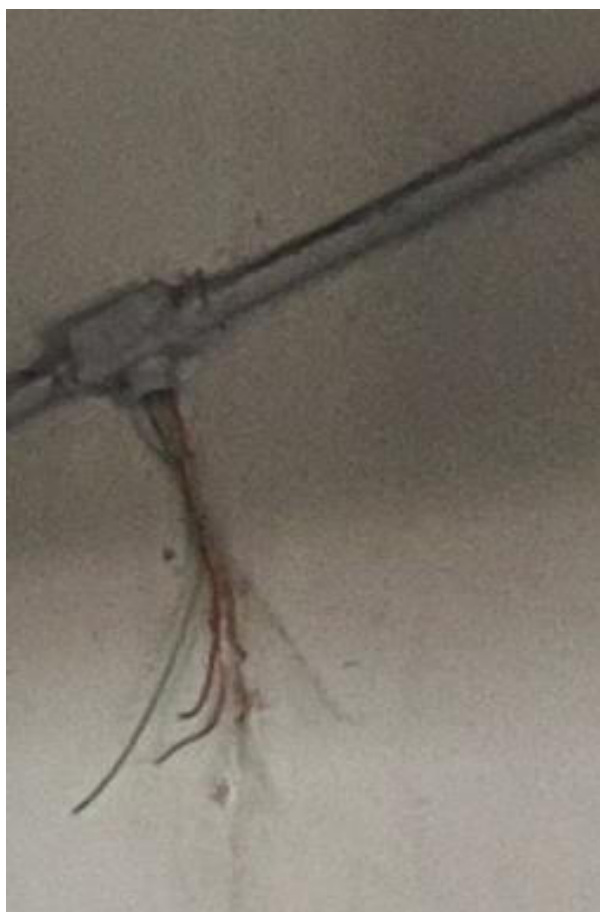
Foto 15

Cabos arreventados

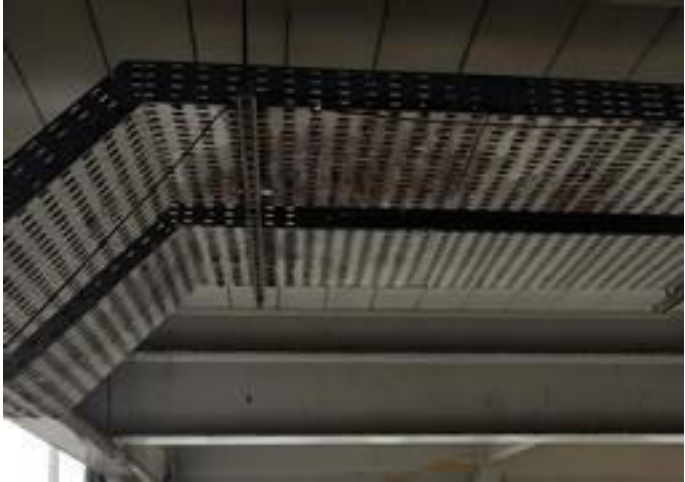
ITEM 06	ELETRODUTOS E CONDUITES
Tipo	Sistema elétrico
Avaliação geral	Preservados em sua maioria.
Falhas, anomalias ou manifestações patológicas	Alguns perfilados foram subtraídos e algumas eletrocalhas estão com pontos de ferrugem.
Orientações técnicas	<ul style="list-style-type: none"> - Remoção das eletrocalhas com pontos de corrosão e ferrugem; - Instalação de novas eletrocalhas e eletrodutos de acordo com projeto As Built fornecido e atualizado.

<p>Foto 19 Perfilados na Estação Américo Brum – Piso Intermediário Pontos de ferrugem aparentes Data 10/01/2022</p>

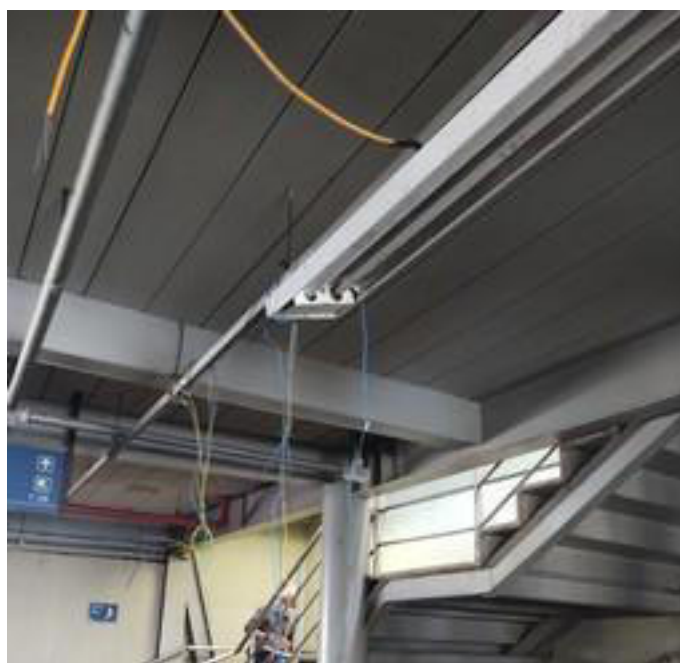
Foto 22

ITEM 07	LUMINÁRIAS
Tipo	Sistema elétrico
Avaliação geral	Parte das luminárias ainda se encontram instaladas, porém não há como avaliar o seu estado de conservação devido à ausência de energia na Estação.
Falhas, anomalias ou manifestações patológicas	Material em desuso desde 2016. Muitas luminárias com peças faltantes.
Orientações técnicas	Considerar a instalação de novas luminárias de acordo com o Projeto As Built fornecido, preferencialmente com melhor índice de eficiência energética.

Luminárias da Estação Américo Brum

Desligadas e sem conexões

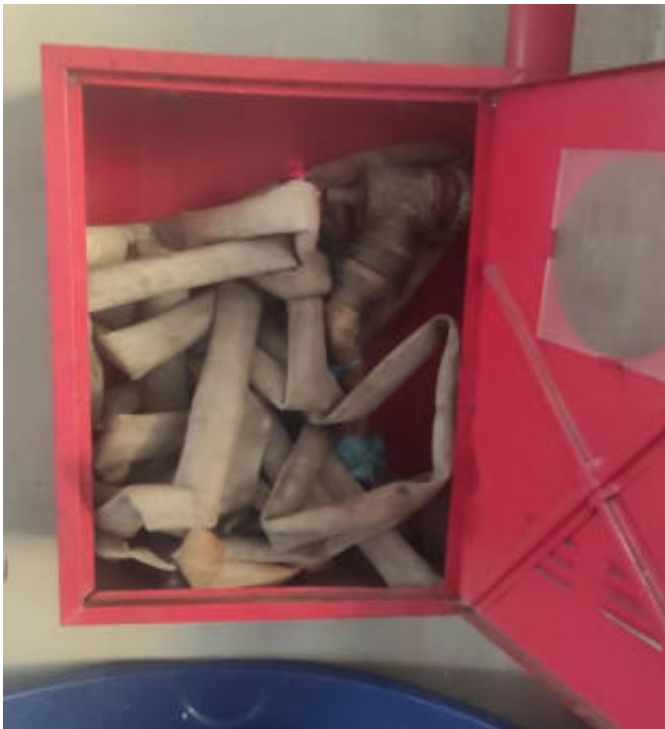
<p>Foto 01</p> <p>Caixa de incêndio localizada no térreo da edificação apresentando ausência da identificação e mangueiras vencidas.</p> <p>Ao lado da escada.</p> <p>Estação Américo Brum</p> <p>Data: 11/01/2022</p>

<p>Orientações técnicas</p>	<p>Limpeza mecânica nos pontos com oxidação e/ou falha na pintura e alinhamento da chapa metálica.</p> <p>Repintura após limpeza com tinta esmalte sintético na cor original nos pontos necessários.</p> <p>Equipar cada caixa conforme Decreto nº 42/2018 (Novo COSCIP) e as especificações que constam no Laudo de Exigências nº P-06003/12 emitido para a edificação.</p>
-----------------------------	--

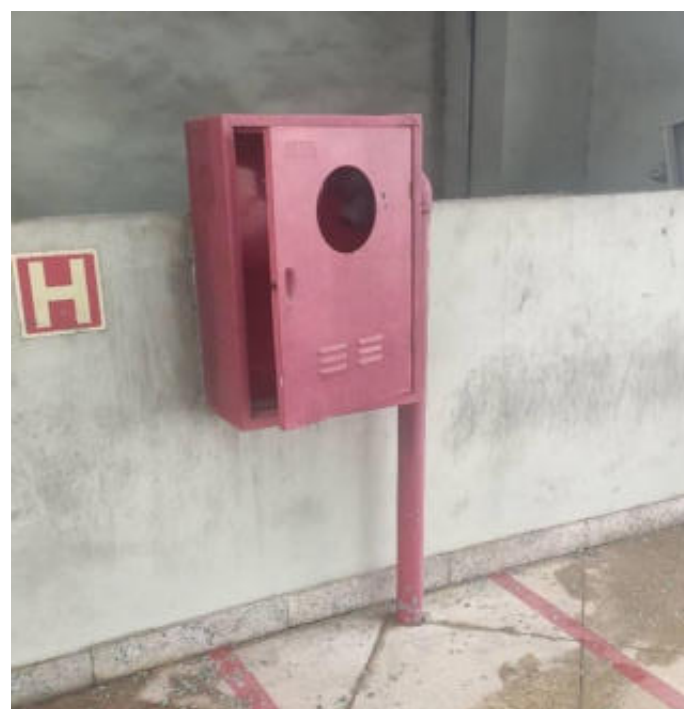
Foto 03

Caixa de incêndio localizada na plataforma (2º Pavimento) da edificação com algumas avarias e inexistência dos equipamentos em seu interior e mangueiras.

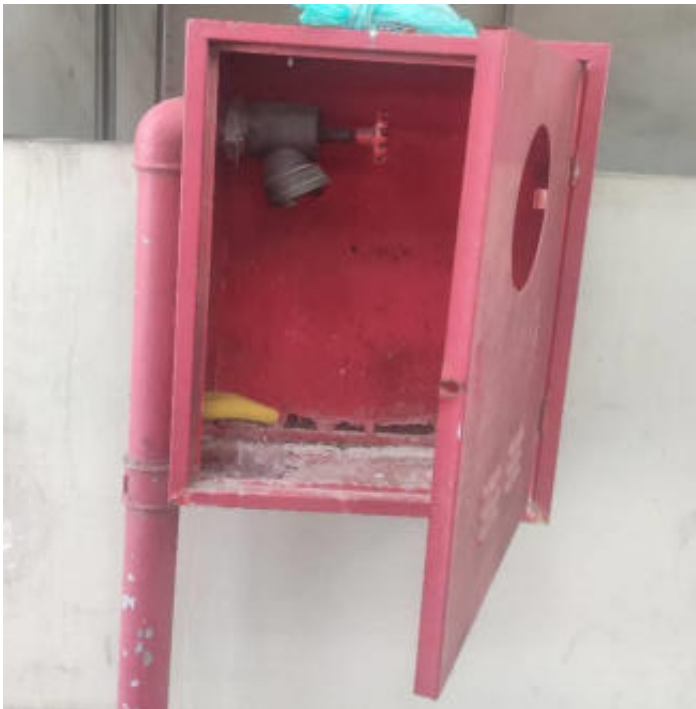
<p>Foto 04</p> <p>Caixa de incêndio localizada na plataforma de desembarque (2º Pavimento) da edificação com algumas avarias e ausência dos equipamentos em seu interior e mangueiras.</p> <p>Estação Américo Brum Data: 11/01/2022</p>

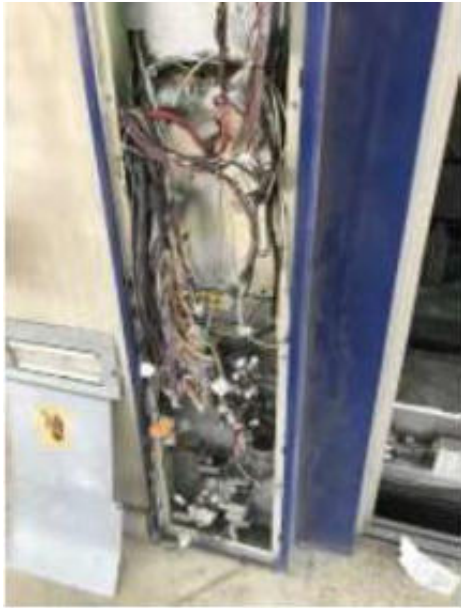
ITEM 01	ELEVADORES
Tipo	Sistema de Elevadores
Avaliação geral	<p>Instalados 2 unidades N7706/7 Otis, sem casa de máquinas, tipo GEN 2 Confort, abertura lateral, capacidade 08 passageiros, 03 paradas.</p> <p>Elevadores em estado muito precário de conservação.</p>
Falhas, anomalias ou manifestações patológicas	<p><u>Elevador N7706</u>: este elevador recebeu água em quantidade, teve grande parte de seus itens furtados, a porta de térreo esta cheia de buracos provenientes de projéteis e os itens que foram encontrados tem seu funcionamento questionável.</p> <p><u>Elevador N7707</u>: este elevador, teve grande parte de seus itens furtados e os itens que foram encontrados tem seu funcionamento questionável.</p>
Orientações técnicas	<p><u>Elevador N7706</u>: Troca de controle, sinalização, cabine e portas de andar.</p> <p><u>Elevador N7707</u>: Troca de controle, sinalização, espelho da cabine e portas de andar.</p>

<p>Foto 01</p> <p>Elevador N7706</p> <p>Painél de controle danificado.</p> <p>Estação Américo Brum</p> <p>Data: 26/01/2022</p>

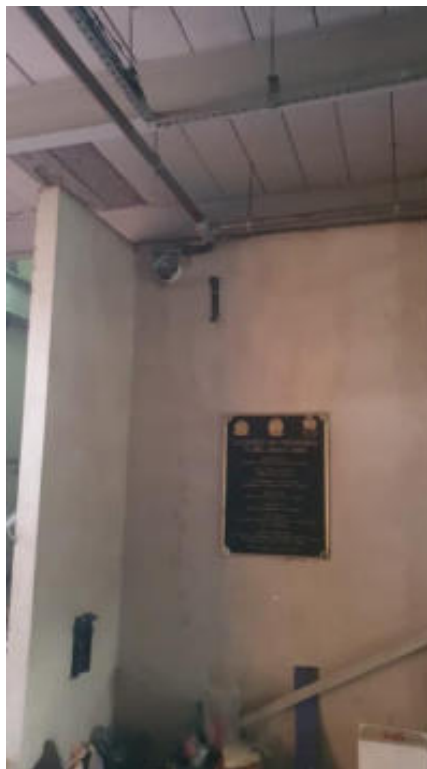
Local ao lado de um hidrante de incêndio no pavimento térreo, onde possivelmente existia uma câmera que foi vandalizada.

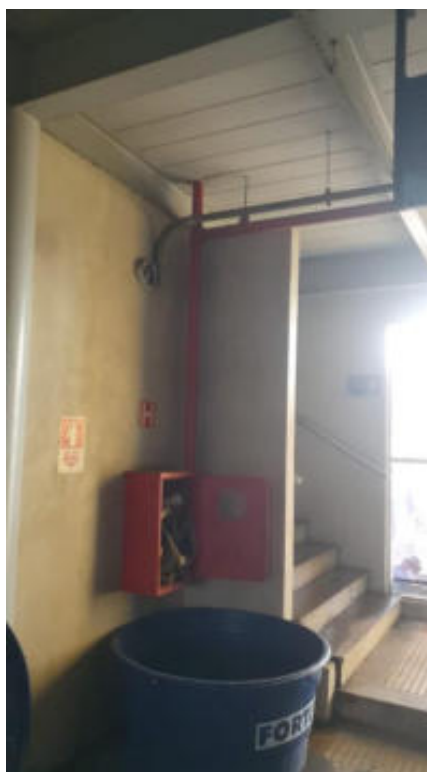
Foto 03

Lado direito de um pilar localizado no 1º pavimento, onde possivelmente existia uma câmera que foi vandalizada.

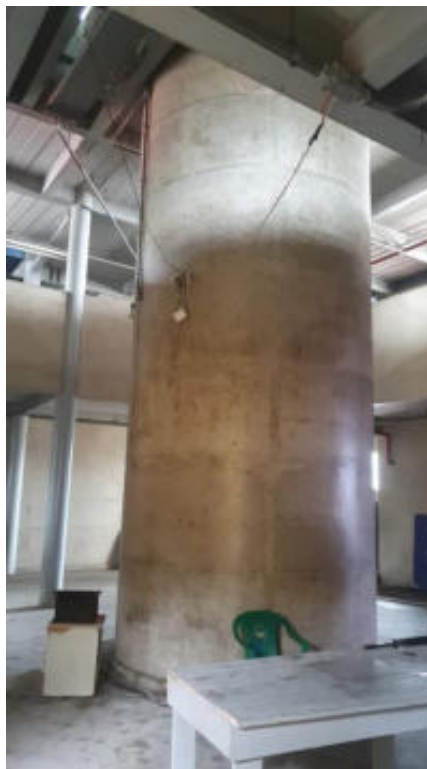
Foto 04

Lado esquerdo de um pilar localizado no 1º pavimento, onde possivelmente existia uma câmera que foi vandalizada.

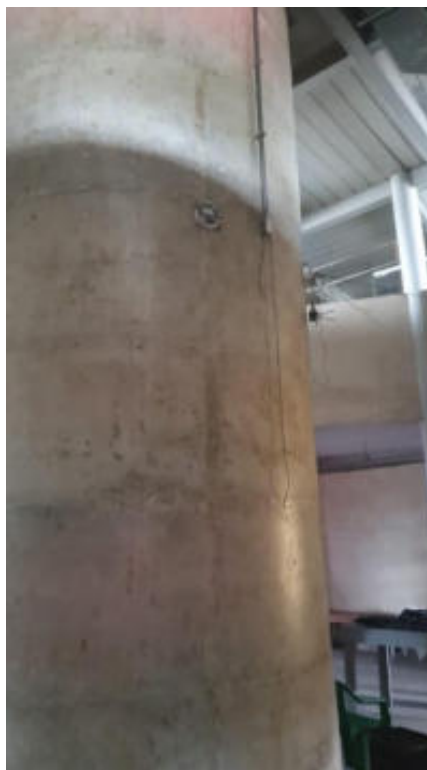
Foto 05

Não foram identificadas câmeras na plataforma de embarque/desembarque sentido Gamboa no 2º pavimento da estação.

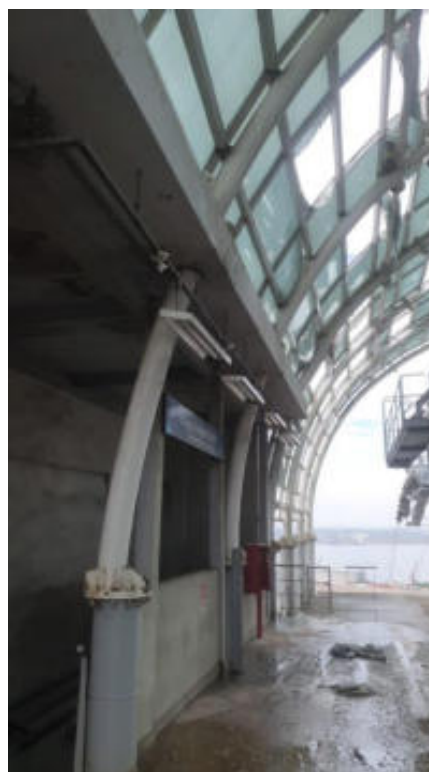
Foto 06

Não foram identificadas câmeras na plataforma de embarque/desembarque sentido Central do Brasil no 2º pavimento da estação.

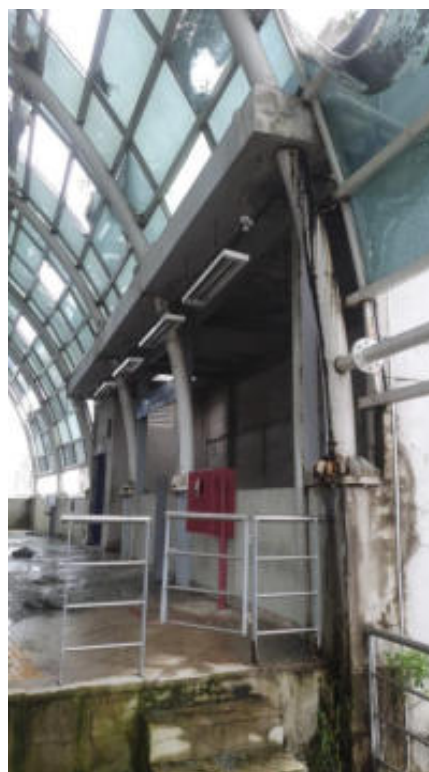
<p>Foto 07</p> <p>Não foram identificados demais sistemas de sonorização, rádio comunicação, dados e voz na estação. Também não existe mais a sala de operações onde deveria estar o o rack com os equipamentos de rede. Atualmente a sala é utilizada como dormitório pela UPP Providência.</p> <p>Estação Américo Brum</p> <p>Data 11/01/2022</p>

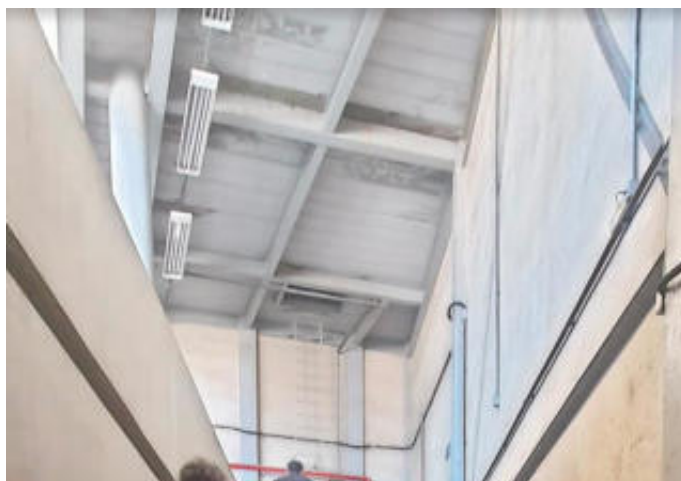
Foto 04

ITEM 01	ESTRUTURA METÁLICA
Tipo	Sistema construtivo
Avaliação geral	A estrutura metálica encontra-se em bom estado de conservação, com alguns pontos a serem recuperados.
Falhas, anomalias ou manifestações patológicas	Foram identificados pontos de corrosão com conseqüente perda da camada de proteção a incêndio por pintura intumescente na Estrutura metálica em ambos os pavimentos.
Orientações técnicas	Limpeza mecânica cuidadosa dos elementos com corrosão. Repintura na cor original após tratamento anticorrosivo com primer a base de zinco e pintura com tinta intumescente.

Pontos de corrosão nas vigas metálicas junto à laje do pavimento de cobertura

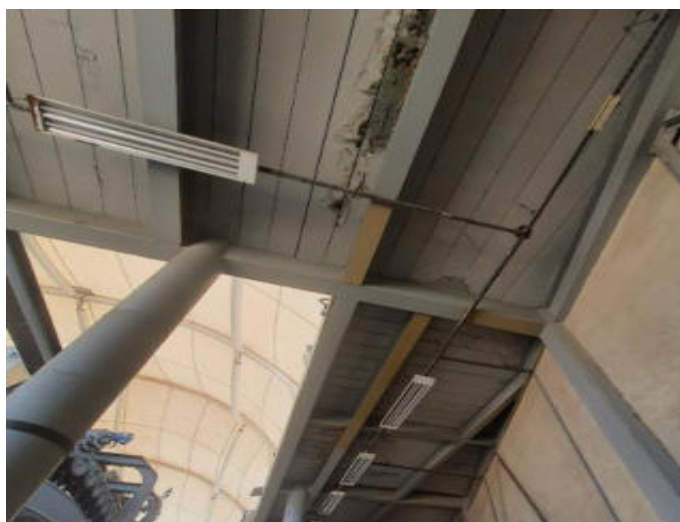
Foto 07

Manchas e eflorescências na parte inferior da pré
laje

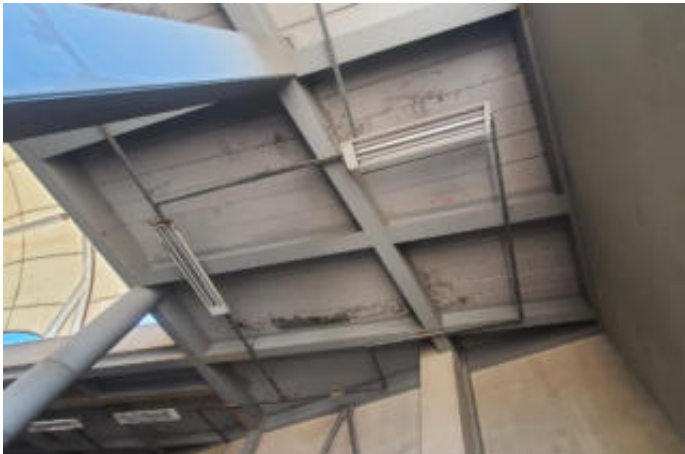
<p>Foto 08</p> <p>Manchas e eflorescências na parte inferior da pré laje</p> <p>Laje do 2º pavimento</p> <p>Estação Gamboa</p> <p>Data 21/12/2021</p>

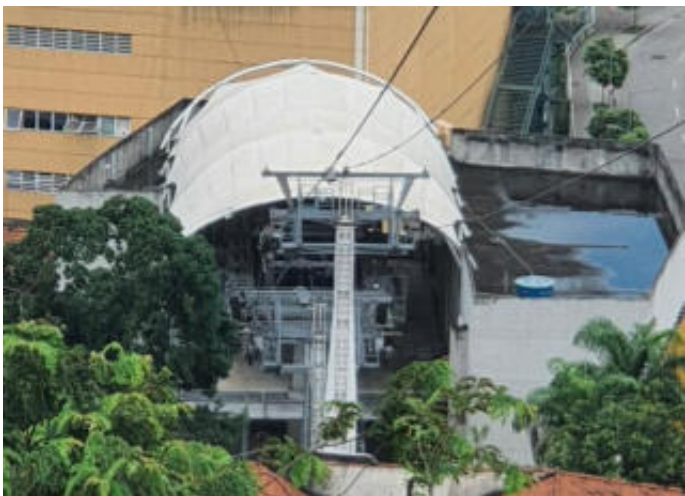
<p>Foto 09</p> <p>Vista superior da laje de cobertura com águas das chuvas empoçadas</p> <p>Estação Gamboa</p> <p>Data 21/12/2021</p>

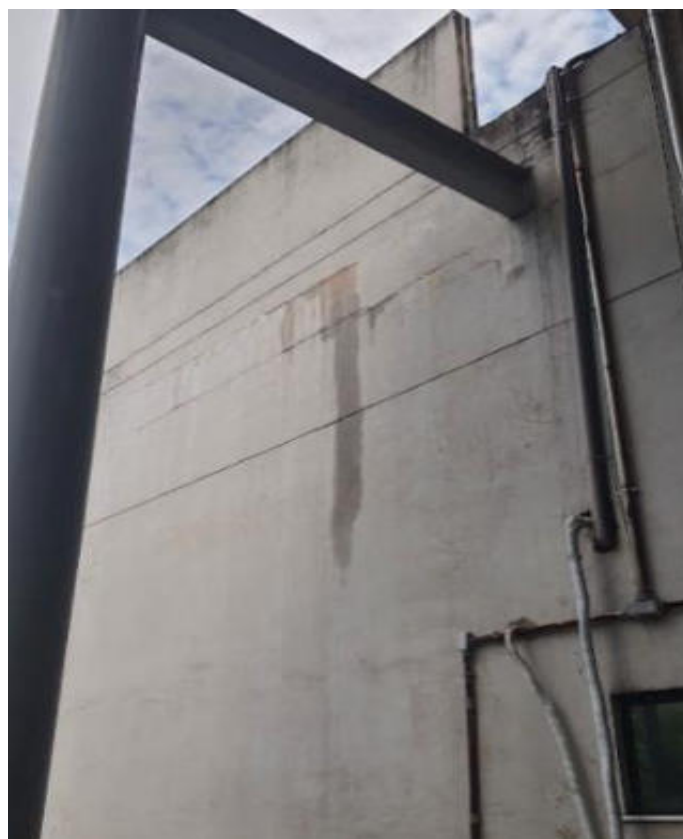
Pontos de infiltração próximo à platibanda

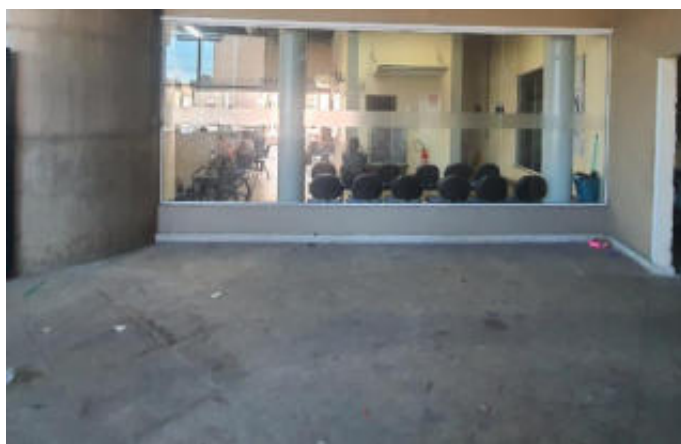
Foto 23

Piso com manchas de sujeira

ITEM 06	PISO DE GRANITO
Tipo	Sistema construtivo
Avaliação geral	Em bom estado de conservação.
Falhas, anomalias ou manifestações patológicas	Não há pontos aparentes de danos. Substituir as peças soltas e trincadas.
Orientações técnicas	Limpeza geral. Reposição de peças soltas e trincadas devido à umidade.

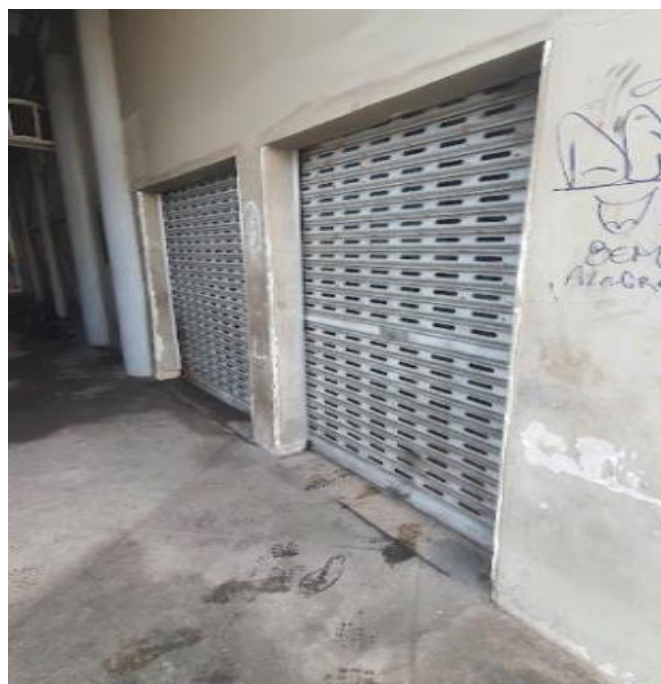
Foto 31
 Esquadria de fechamento do acesso principal
 Vista externa
 Apresenta dificuldade de abertura total da porta de enrolar
 Sistema de fechadura deficiente

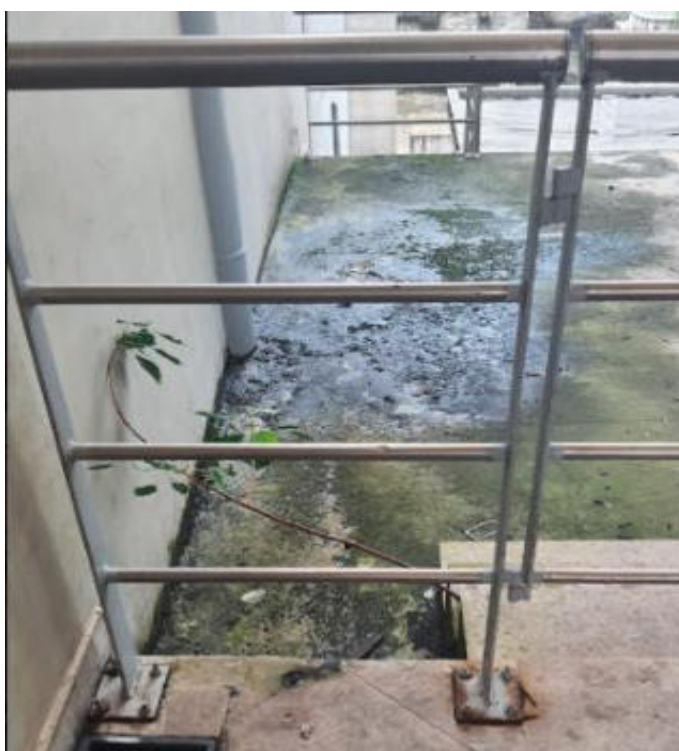
Foto 37

ITEM 11	GUARDA CORPO COM PORTA (Plataforma)
Tipo	Sistema construtivo
Avaliação geral	As duas unidades encontram-se em bom estado de conservação.
Falhas, anomalias ou manifestações patológicas	Com pontos de corrosão na fixação do piso.
Orientações técnicas	Lixamento, tratamento anticorrosivo, revisão das dobradiças e travas de fechamento.

Portão lateral esquerda da plataforma
Pontos de corrosão na fixação no piso

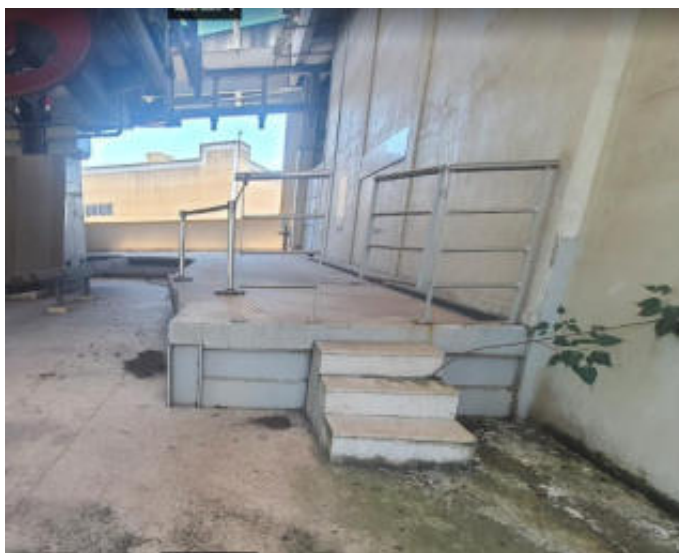
Portão lateral esquerda da plataforma
Pontos de corrosão na fixação no piso

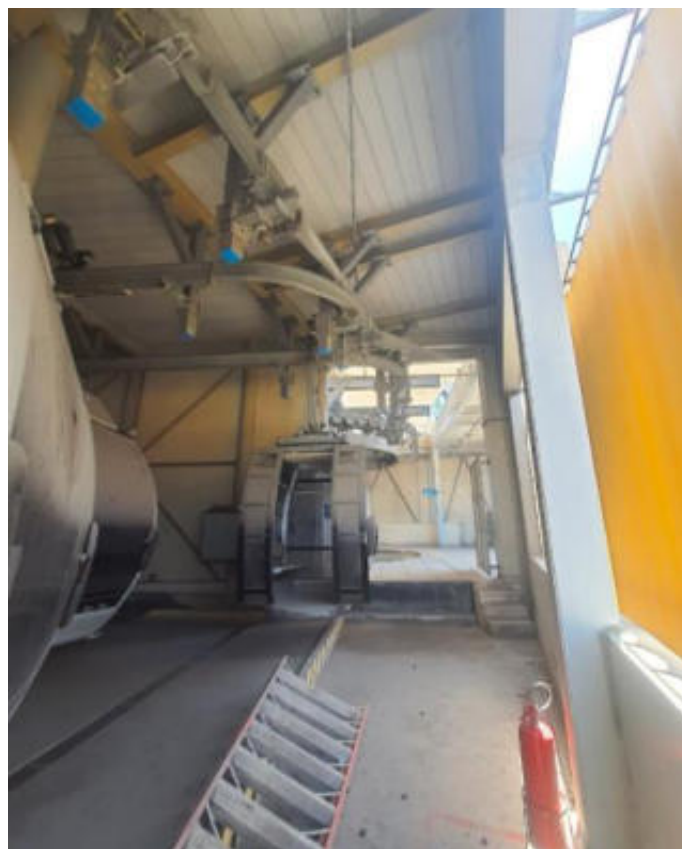
<p>Foto 48 Vista interna da oficina</p> <p>Estação Gamboa Data 20/12/2021</p>

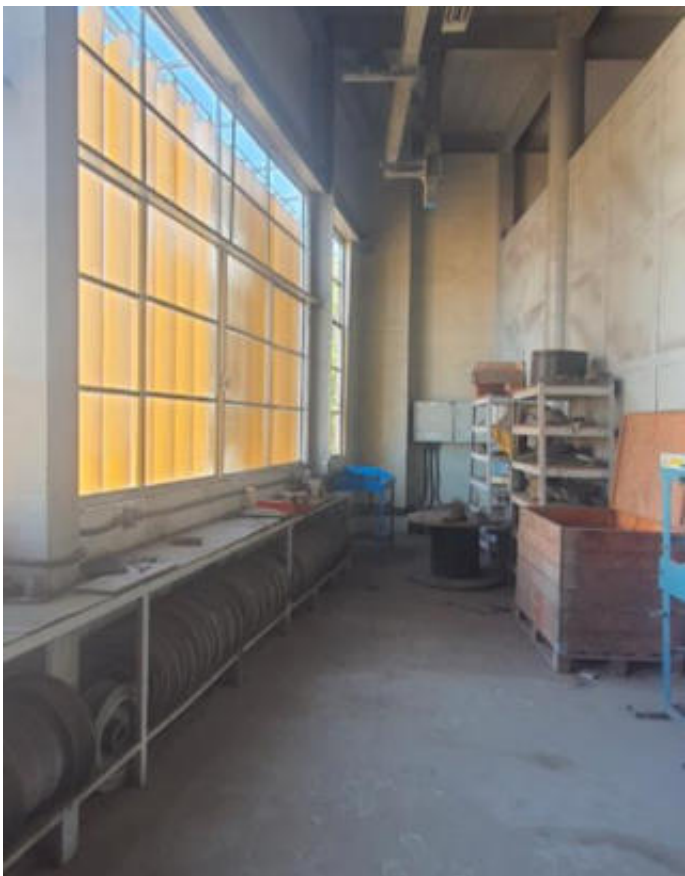
<p>Foto 49 Vista superior da oficina</p> <p>Estação Gamboa Data 20/12/2021</p>	 
---	--

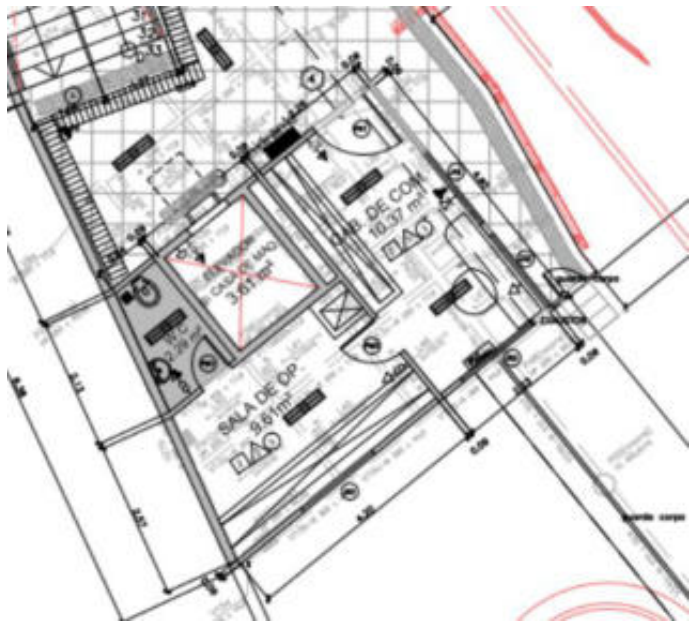
<p>Falhas, anomalias ou manifestações patológicas</p>	<p>Sem falhas ou anomalias aparentes</p>
<p>Orientações técnicas</p>	<p>Deve ser reformada de acordo com o projeto as built fornecido. As especificações estarão indicadas no memorial descritivo do Termo de Referência.</p>

<p>Foto 50 Planta baixa sala de controle de acordo com Projeto As Built fornecido</p> <p>Estação Gamboa Data 21/12/2021</p>

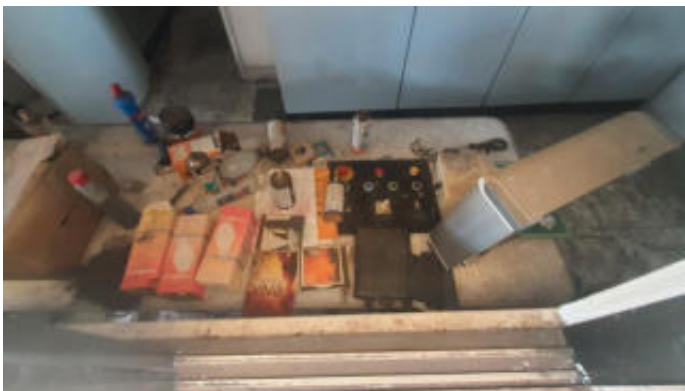
<p>Foto 51 Mesa de operação e materiais deixados sobre a mesa</p> <p>Estação Gamboa Data 21/12/2021</p>

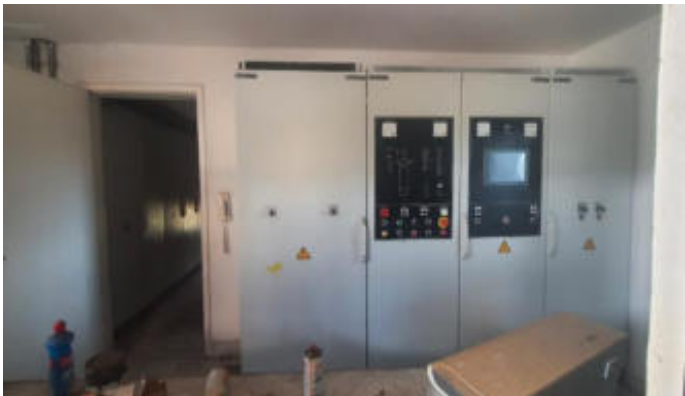
<p>Foto 52 Vista interna da Sala de operações</p> <p>Estação Gamboa Data 21/12/2021</p>

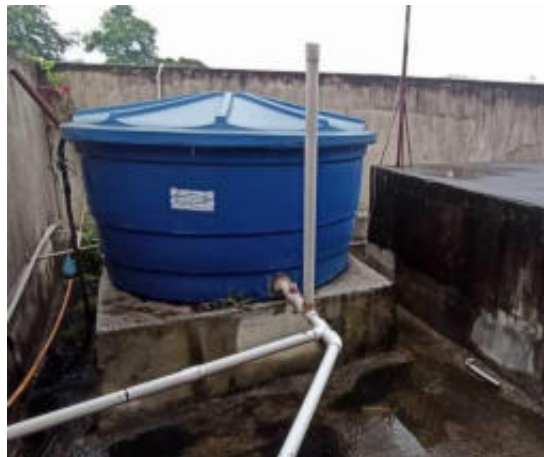
ITEM 01	SISTEMA HIDROSSANITÁRIO
Tipo	Sistema hidrossanitário.
Avaliação geral	Passível de recuperação.
Falhas, anomalias ou manifestações patológicas	<p>As lajes de cobertura da estação apresentam acúmulo de água e presença de vegetação, provocando infiltrações, deterioração do concreto e corrosão estrutura metálica abaixo;</p> <p>A base de concreto da caixa d'água apresenta falha na sua impermeabilização, acumulando água entre a manta e o substrato;</p> <p>Ralos dos banheiros com falta de acabamento da impermeabilização e falta de 1 chuveiro no vestiário masculino;</p> <p>Sala do Recursos Humanos apresentando manchas de infiltração nas paredes.</p>
Orientações técnicas	<p>Recuperação das estruturas e do sistema impermeabilizante;</p> <p>Aquisição de componentes suprimidos;</p> <p>Execução de reparos necessários.</p>

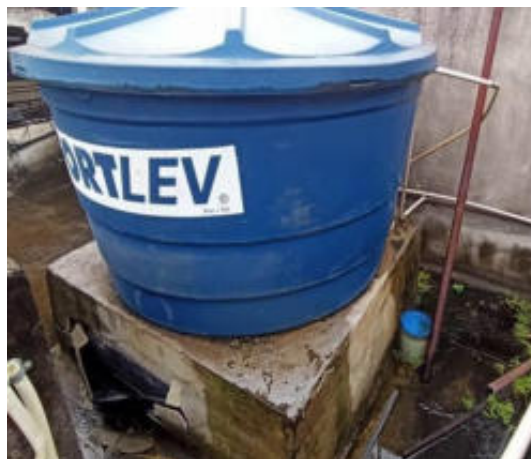
Foto 02

Deterioração parcial na tampa da caixa d'água e deslocamento do concreto devido ao descolamento da manta impermeabilizante.

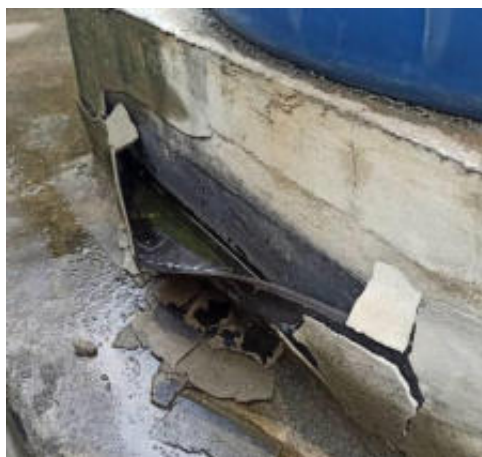
Foto 03

Detalhe do descolamento apresentando acúmulo de água entre a manta e a estrutura de concreto.

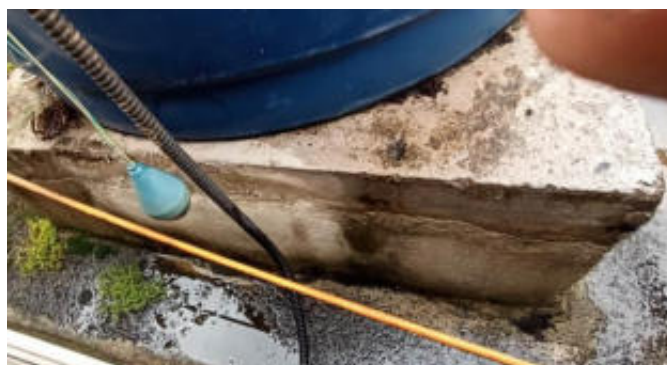
Foto 04

Falha no escoamento do local ocasionando acúmulo de água no terreno, favorecendo o crescimento de plantas no entorno e na base da caixa d'água.

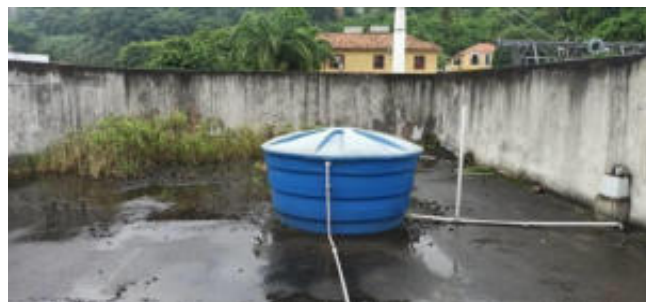
Foto 05

Visão geral do local da 2ª caixa d'água no terraço da estação Gamboa apresentando falha no escoamento e presença de vegetação.

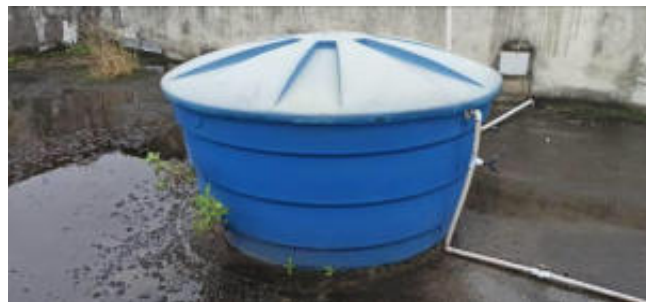
Foto 06

Caixa d'água apoiada diretamente no terreno molhado, sem drenagem adequada e com plantas em sua base.

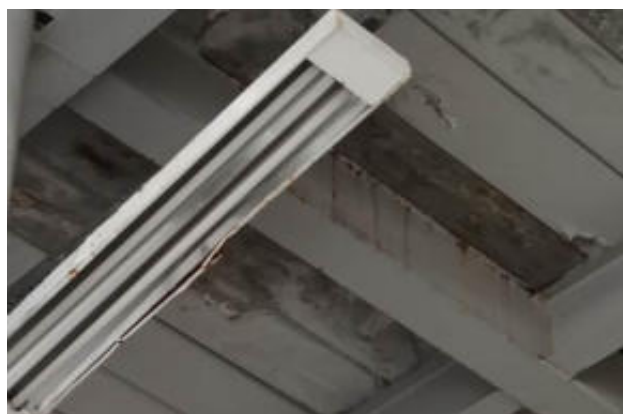
Foto 07

Vista inferior do terraço da estação apresentando percolação de água na laje de concreto, armadura exposta e corroída, e perfis metálicos com pontos de corrosão.

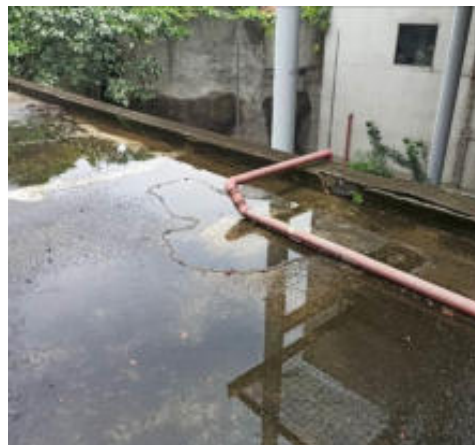
Foto 08

Vista superior da laje do 1º Pavimento com acúmulo de água.

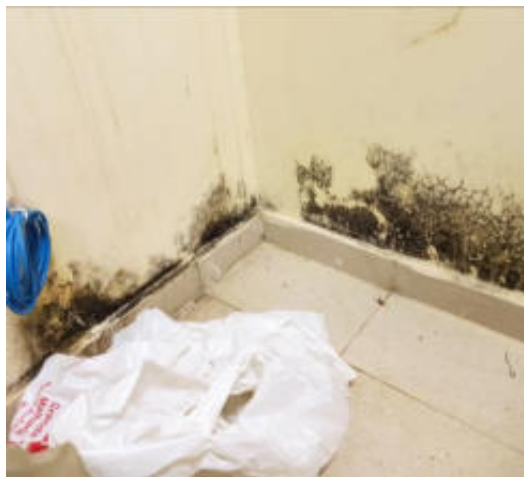
Foto 12

Sala de Recursos Humanos apresentando manchas de infiltração.

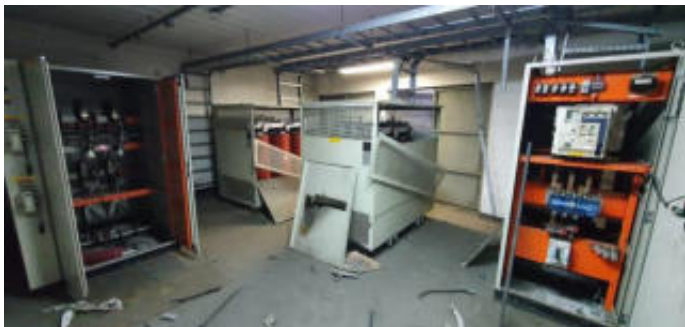
ITEM 01	CHAVE DE TRANSFERÊNCIA AUTOMÁTICA – SF6
Tipo	Sistema elétrico
Avaliação geral	Em condições precárias de conservação.
Falhas, anomalias ou manifestações patológicas	Equipamento obsoleto e sem manutenção por seis anos.
Orientações técnicas	Considerar a aquisição e instalação de uma nova chave SF ⁶ de acordo com o Projeto As Built fornecido e atualizado, seguindo as informações do Termo de Referência específico desta disciplina. Obter aprovação de projeto executivo de SE junto à concessionária local.

<p>Foto 01</p> <p>Conjunto da chave SF6. Ao fundo estão os botijões com o gás SF6. Nas laterais, os quadros de controle.</p> <p>Estação Gamboa Data 28/04/2022</p>

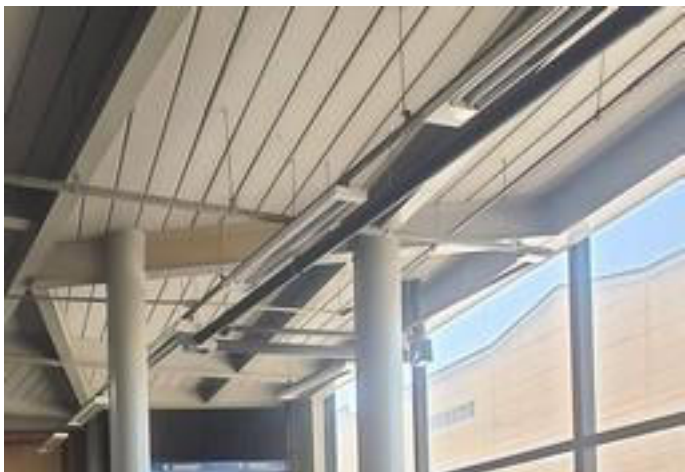
ITEM 07	ELETRODUTOS E CONDUITES
Tipo	Sistema elétrico
Avaliação geral	Preservados em sua maioria e sem aparente ferrugem.
Falhas, anomalias ou manifestações patológicas	Alguns perfilados foram subtraídos e algumas eletrocalhas estão com pontos de ferrugem.
Orientações técnicas	- Remoção das eletrocalhas com pontos de corrosão e ferrugem.

<p>Foto 12 Perfilados na Estação Gamboa - Térreo Data 10/01/2022</p>

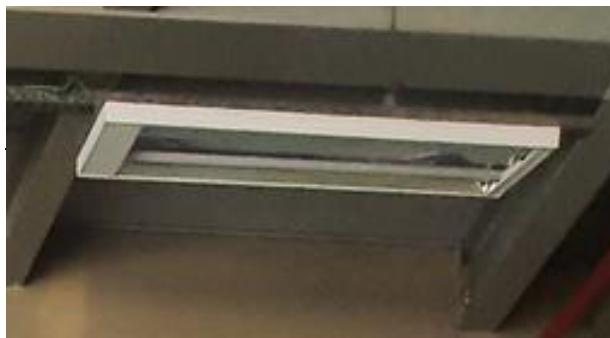
Foto 15

Luminárias na Estação Gamboa

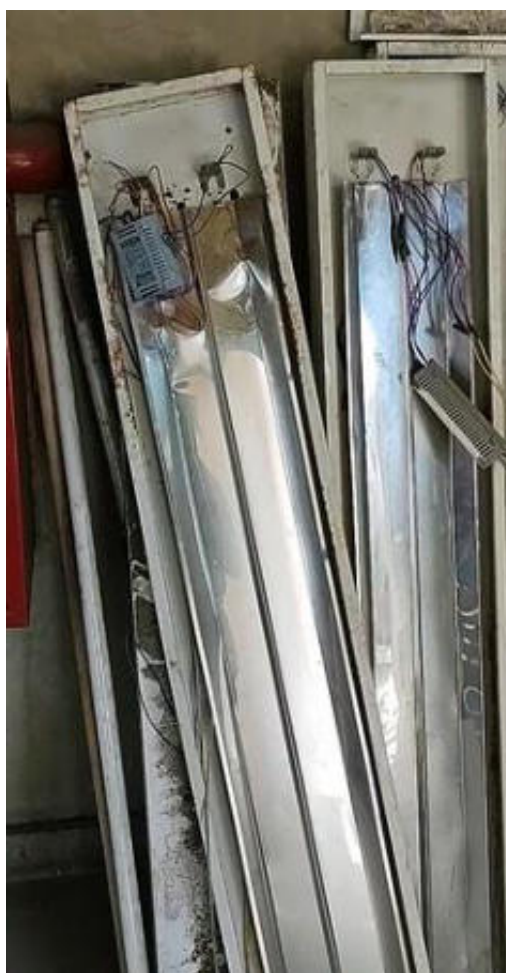
Foto 16

Luminárias danificadas na Estação Gamboa

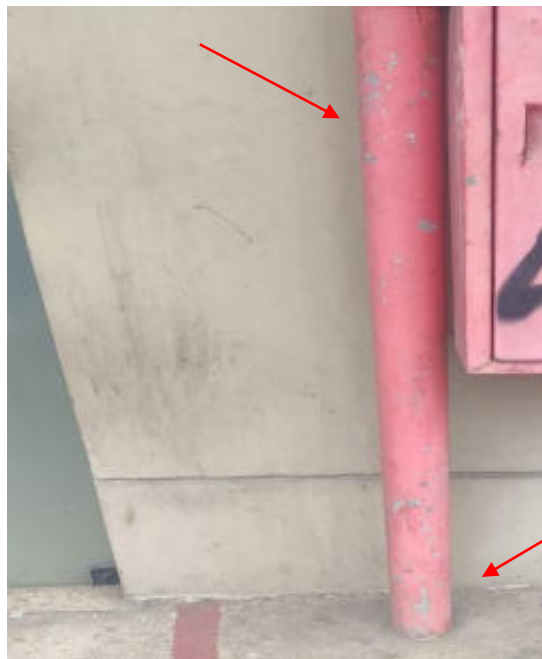
Foto 13

Canalização preventiva que alimenta hidrante externo no térreo apresentando oxidação e desgaste na pintura de proteção.

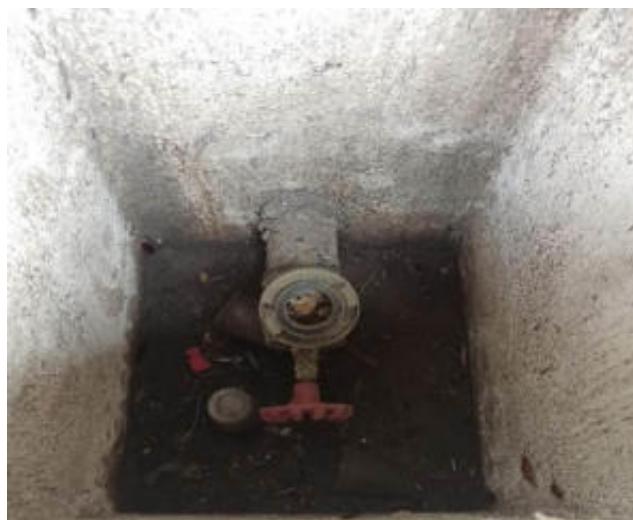
Foto 14

Hidrante de recalque na parte externa.

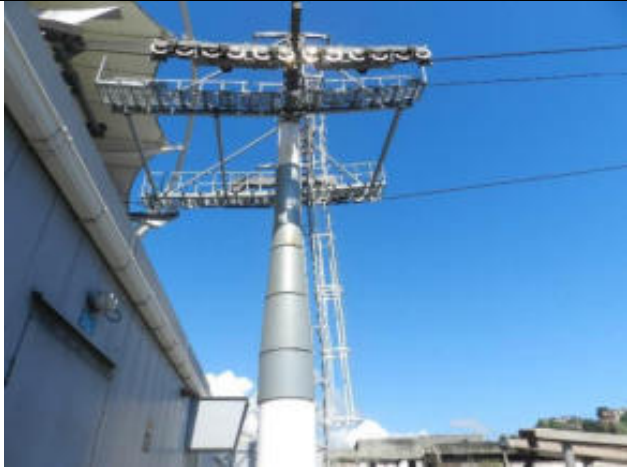
Foto 1 – Visão geral da torre 01.	Foto 2 – Base de concreto da torre 01 não apresenta anomalias aparentes.

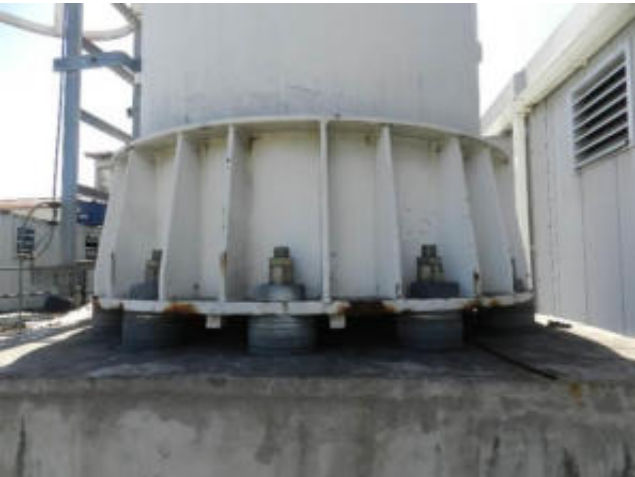
Foto 3 – Conexão da torre e base de concreto apresentando regiões com corrosão.	Foto 4 – Foto ampliada da região com corrosão na base da torre.

Orientações técnicas	<p>Tratamento de corrosão e pintura protetiva dos elementos metálicos das torres.</p> <p>Substituição de elementos não galvanizados.</p> <p>Substituição de elementos que apresentam corrosão generalizada.</p>

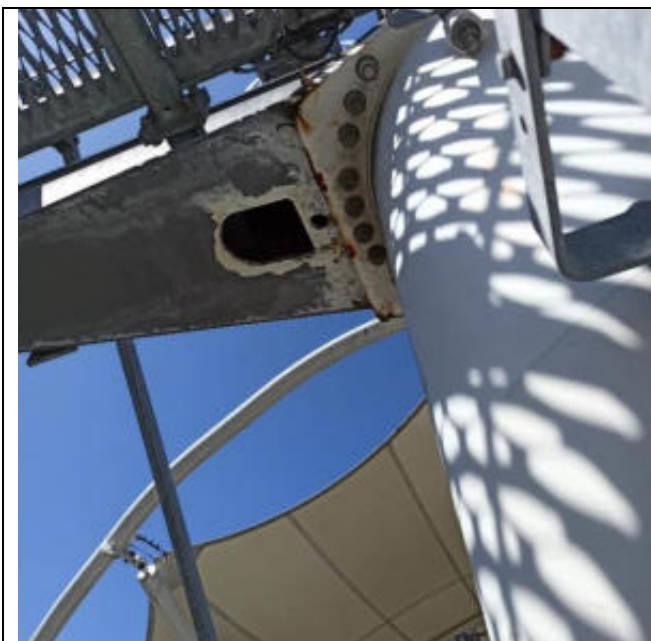
Foto 9 – União entre o elemento do topo com a torre apresentando corrosão.

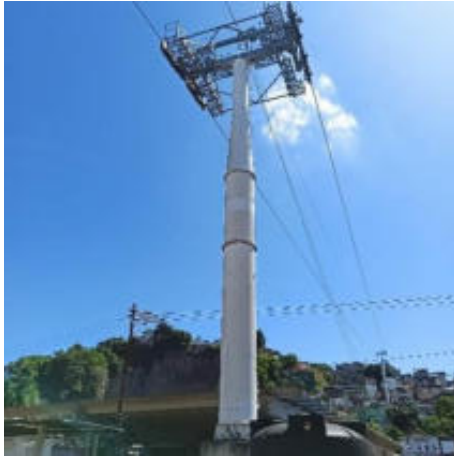
Foto 13 – Foto geral da torre 02.

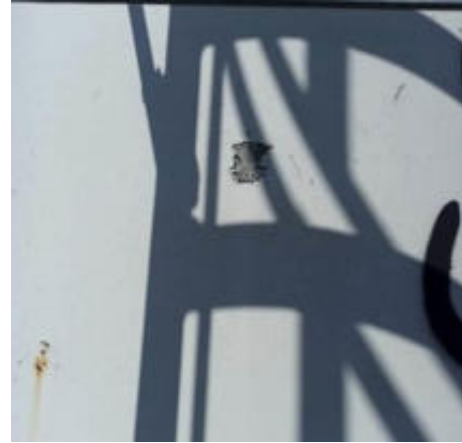
Foto 14 – Poucas regiões com pites de corrosão e pintura danificada.

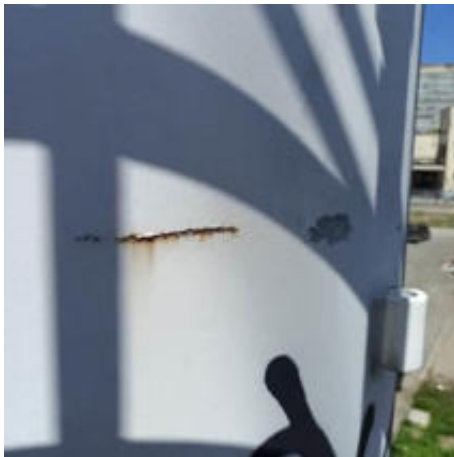
Foto 15 – Região apresentando corrosão provocada por pintura danificada.
