RELATÓRIO 1 - RELATÓRIO DE VISTORIA TÉCNICA

SERVIÇOS TÉCNICOS ESPECIALIZADOS PARA DIAGNÓSTICO DA ATUAL CONDIÇÃO DO SISTEMA, BEM COMO CUSTOS ASSOCIADOS PARA FUTURA OPERAÇÃO E MANUTENÇÃO DO TELEFÉRICO DA PROVIDÊNCIA E DAS ESTAÇÕES DA CENTRAL DO BRASIL, GAMBOA E AMÉRICO BRUM

RELATÓRIO Nº: RT 08.2021-006 Rev. 01

DATA DE EMISSÃO: 18/04/2022

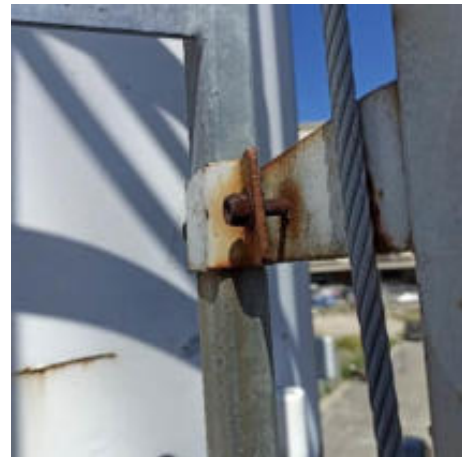
Foto 16 – Conexões da escada e seu anteparo físico apresentando diversas áreas corroídas.

Orientações técnicas	<p>Tratamento de corrosão e pintura protetiva dos elementos metálicos das torres.</p> <p>Substituição de elementos não galvanizados.</p> <p>Substituição de elementos que apresentam corrosão generalizada.</p>

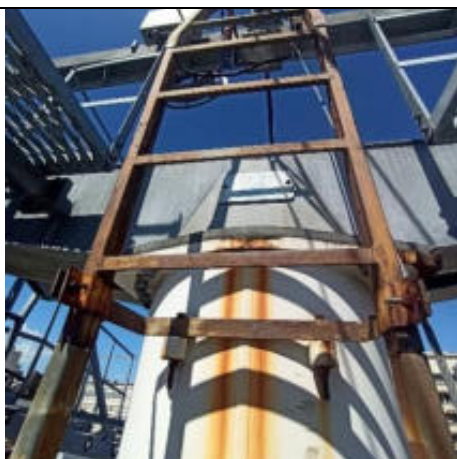
Foto 17 – Parte da escada situada no topo da torre apresentando corrosão e deterioração da pintura em toda sua superfície.

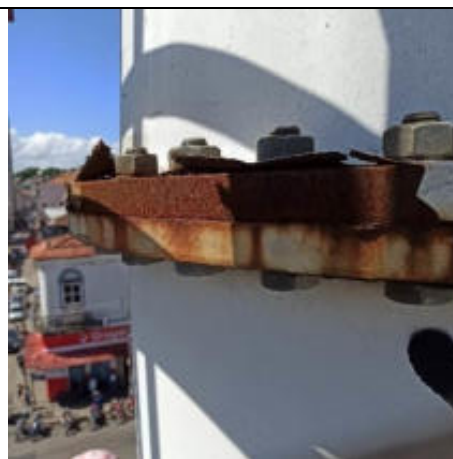
Foto 18 – Junções entre elementos metálicos com estado de corrosão mais avançado.

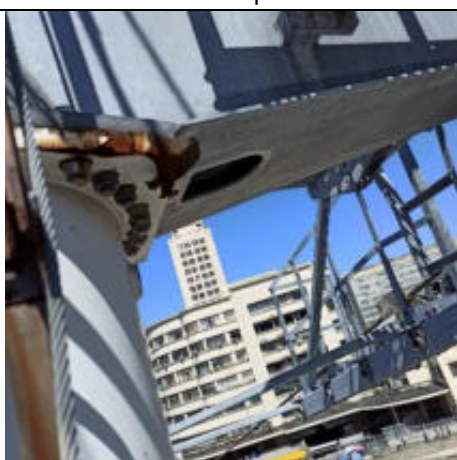
Foto 19 – União entre elemento do topo com a torre apresentando corrosão.

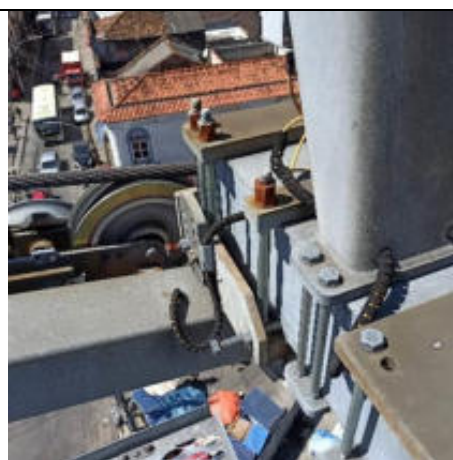
Foto 20 – Conexões dos elementos do topo da torre apresentando corrosão nas porcas.

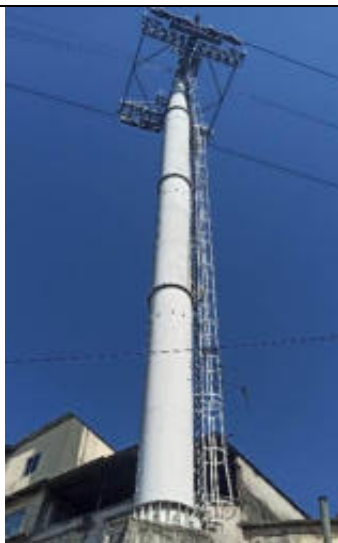
Foto 21 – Vista geral da Torre 03.

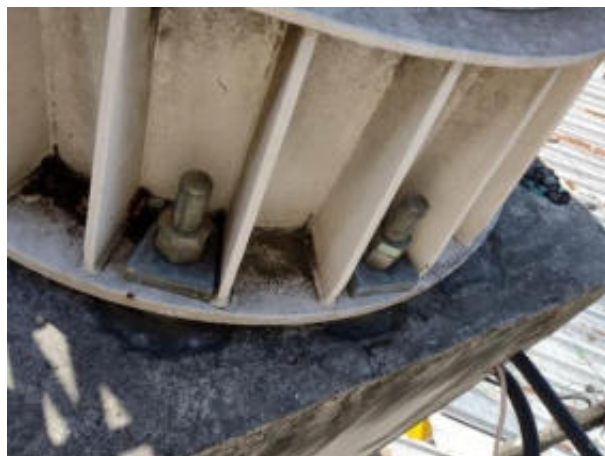
Foto 22 – Junção entre a torre e a base de concreto apresentando acúmulo de detritos e corrosão.

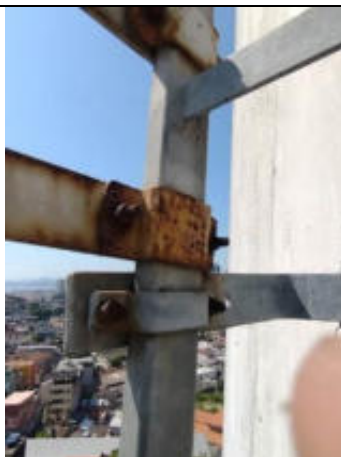
Foto 23 – Anteparo da escada e conexões apresentando corrosão.

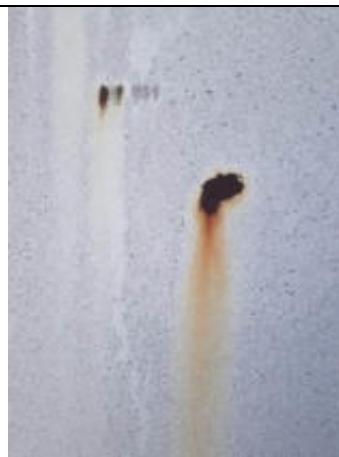
Foto 24 – Pontos de corrosão no corpo dos elementos da torre.

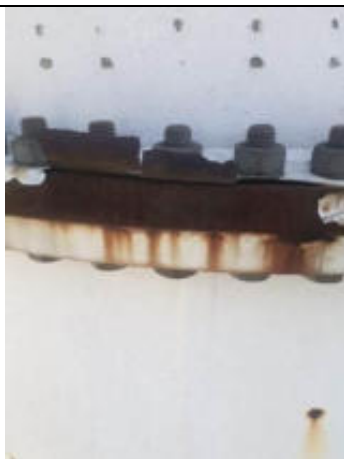
Foto 25 – Uniões entre elementos da torre com corrosão.

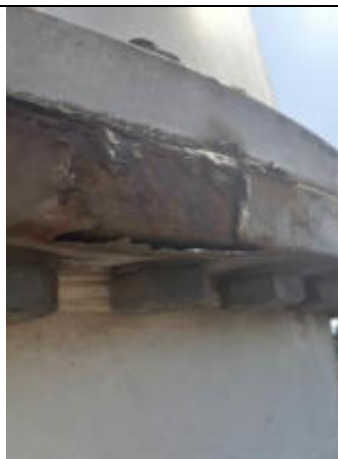
Foto 26 – Foto aproximada da corrosão nas uniões entre elementos tubulares da torre.

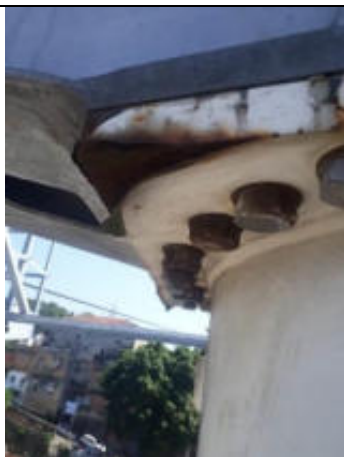
Foto 27 – União entre elemento do topo com a torre apresentando corrosão.

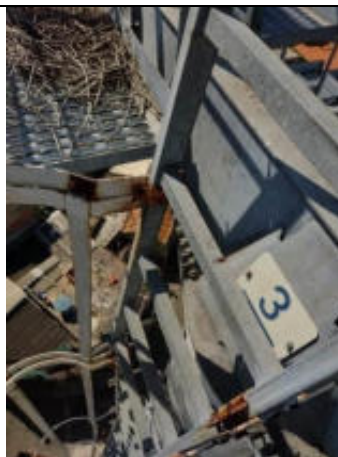
Foto 28 – Conexões dos elementos do topo da torre apresentando corrosão nas porcas.

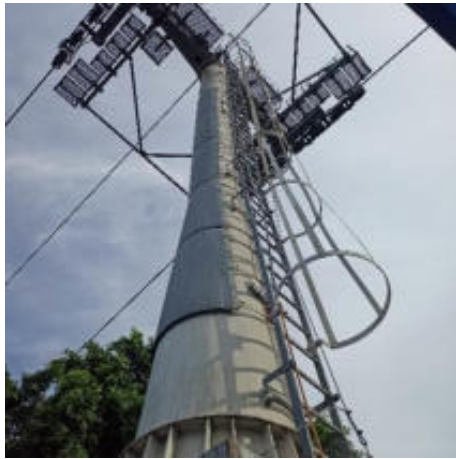
Foto 29 – Vista geral da torre 04.

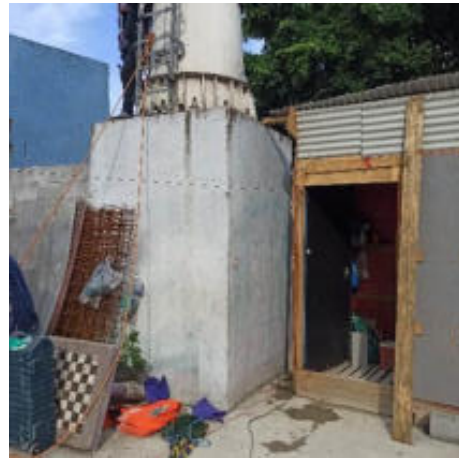
Foto 30 – Base de concreto não apresentando anomalias aparentes.

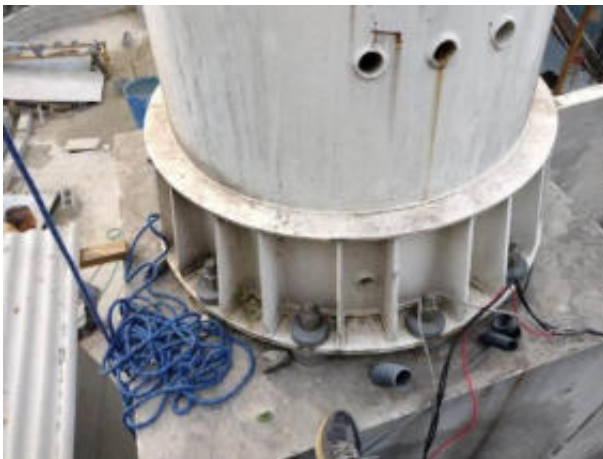
Foto 31 – União entre torre e base de concreto não apresentando sinais de deterioração aparentes.

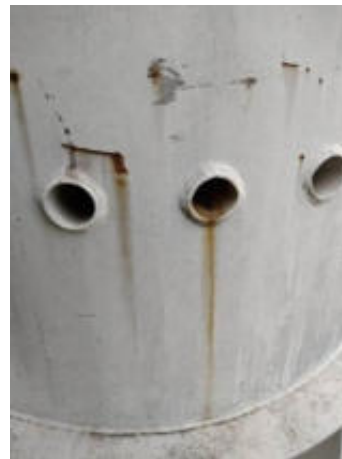
Foto 32 – Região próxima a base apresentando sinais de corrosão.

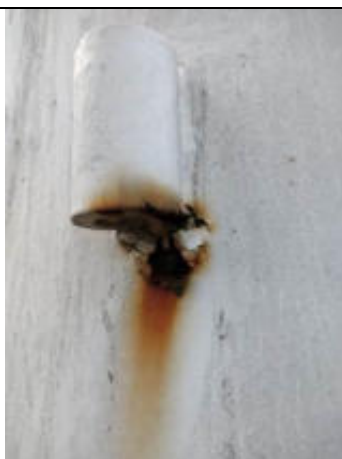
Foto 33 – União entre elemento do topo com a torre apresentando corrosão.

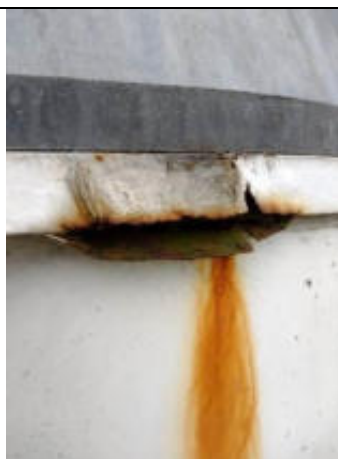
Foto 34 – Conexões dos elementos do topo da torre apresentando corrosão nas porcas.

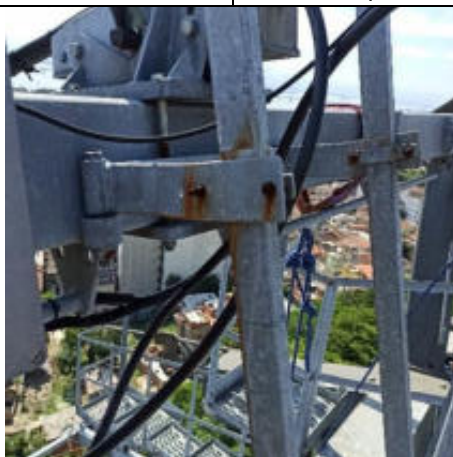
Foto 35 – Conexões dos elementos do topo da torre apresentando corrosão nas porcas.

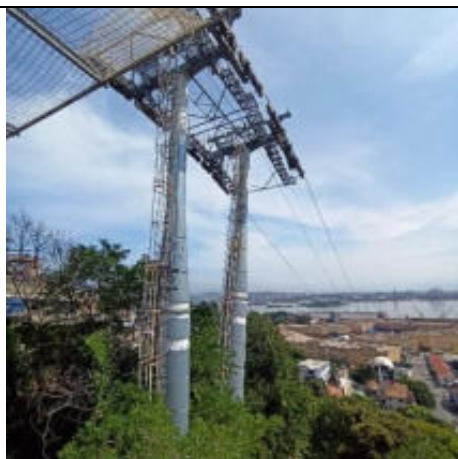
Foto 36 – Vista geral das torres 05 e 06.

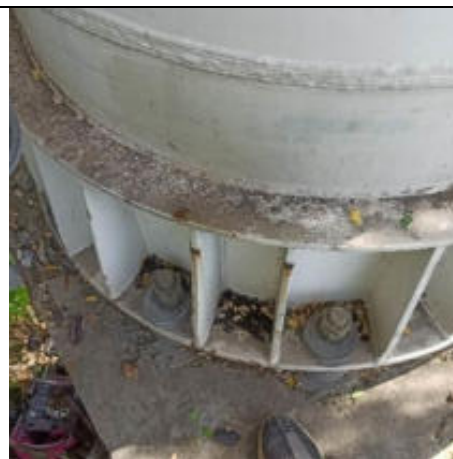
Foto 37 – Conexão da torre com base de concreto apresentando acúmulo de detritos e pontos de corrosão.

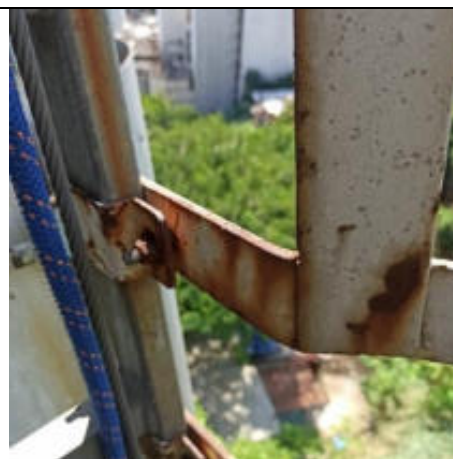
Foto 39 – Foto aproximada do anteparo e conexões da escada das torres.

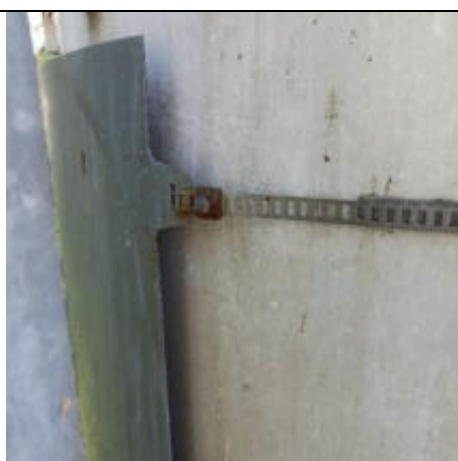
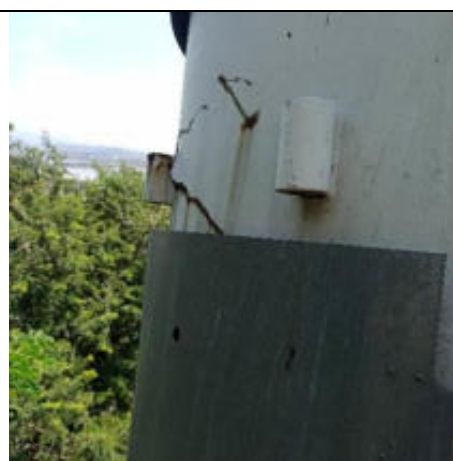
Foto 40 – Corrosão nas conexões das chapas metálicas de proteção das torres.

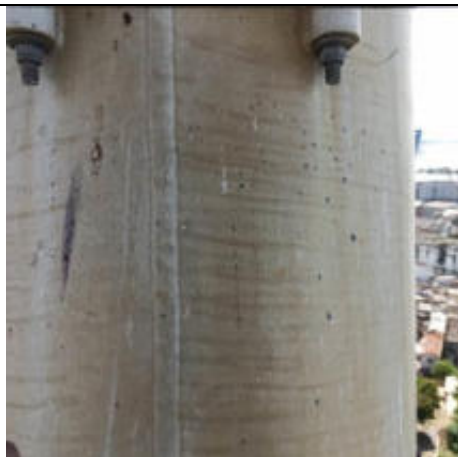
Foto 41 – Área com corrosão do elemento metálico tubular da torre 05.

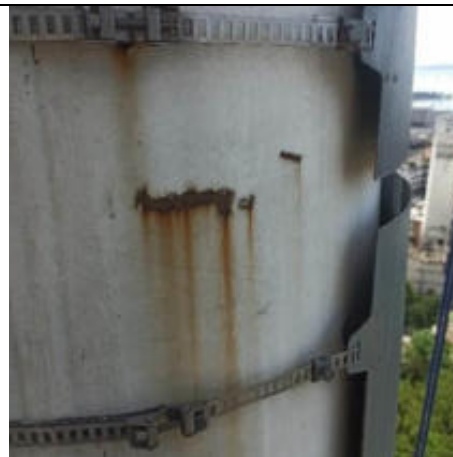
Foto 42 – Regiões com pites de corrosão.

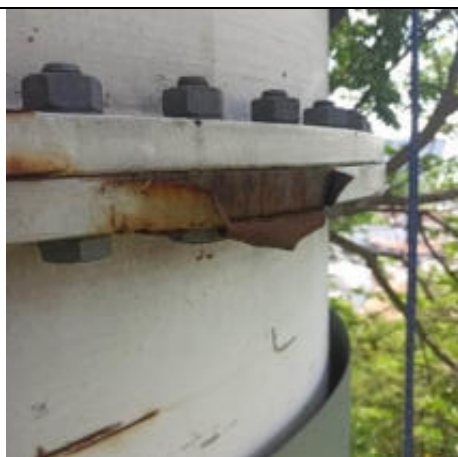
Foto 43 – Regiões com corrosão dos elementos metálicos tubulares.

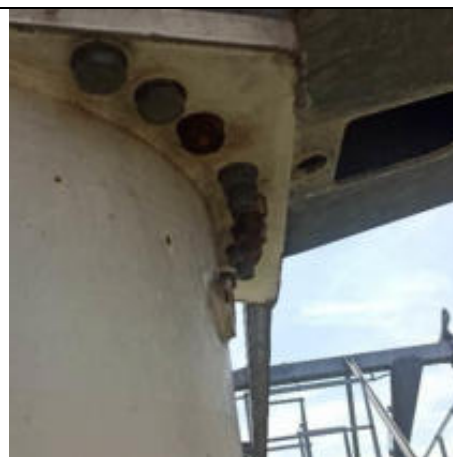
Foto 44 – União entre peças tubulares apresentando corrosão.

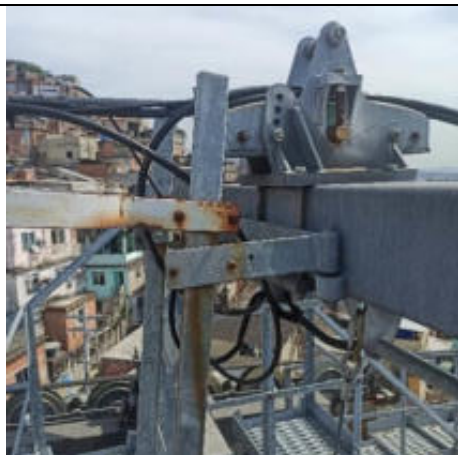
Foto 45 – União entre torre e topo com corrosão nas conexões.

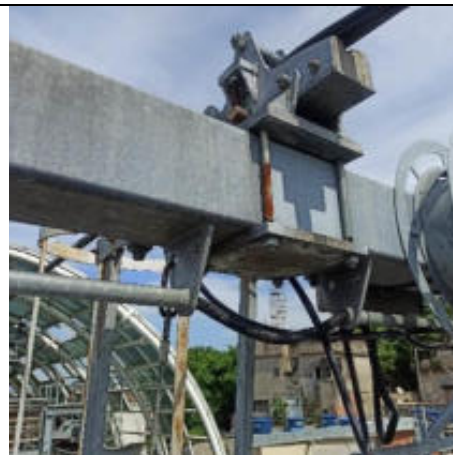
Foto 46 – Conexões do elemento de topo apresentando corrosão.

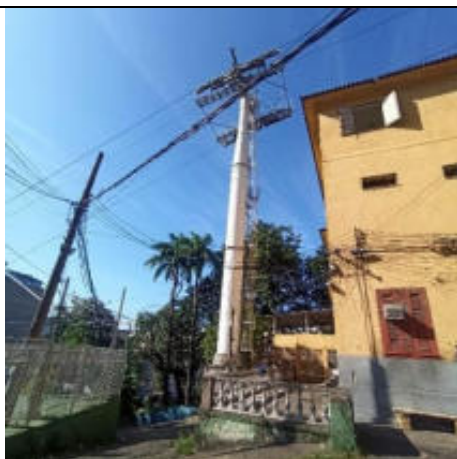
Foto 48 – Vista geral da torre 07.

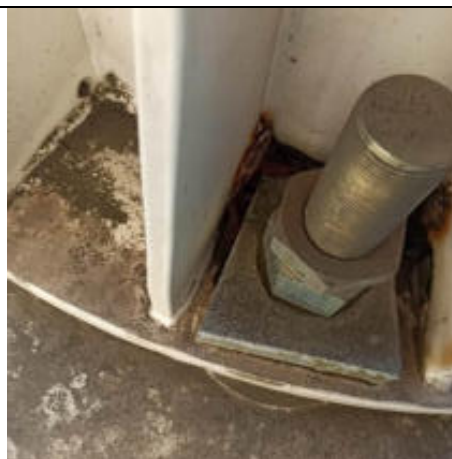
Foto 49 – Conexão entre torre e bloco de concreto apresentando pequenas regiões com corrosão.

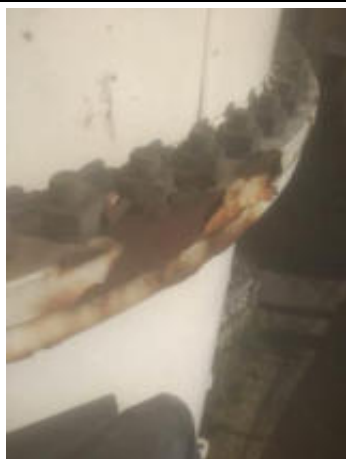
Foto 50 – União entre elementos tubulares com corrosão avançada.

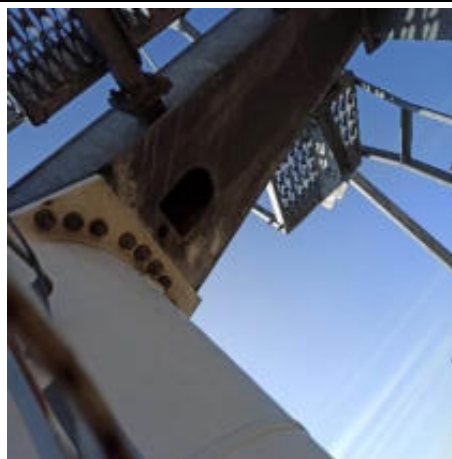
Foto 51 – União entre os elementos da torre com o de topo apresentando pequenas áreas com corrosão

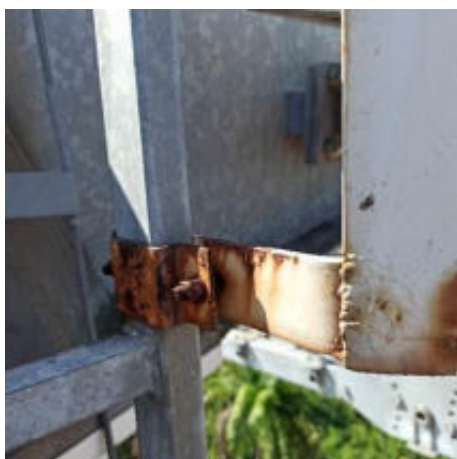
Foto 52 – corrosão das conexões do anteparo da escada.

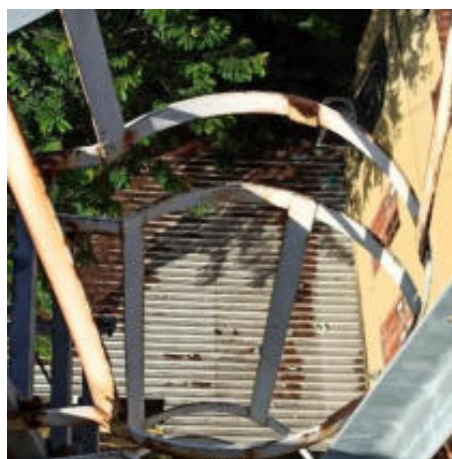
Foto 53 – Anteparo da escada de acesso a torre apresentando diversas áreas com corrosão.

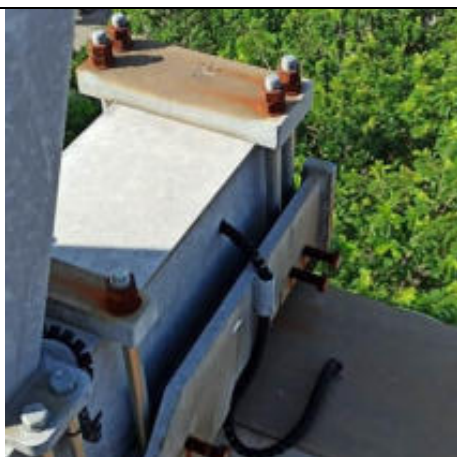
Foto 54 – Conexões do elemento de topo apresentando corrosão.

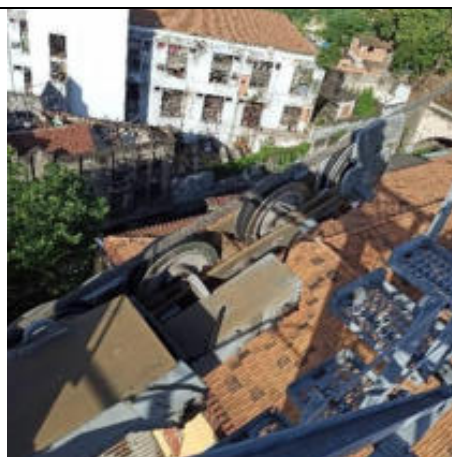
Foto 55 – Restante dos elementos do topo das torres não apresentando anomalias aparentes.

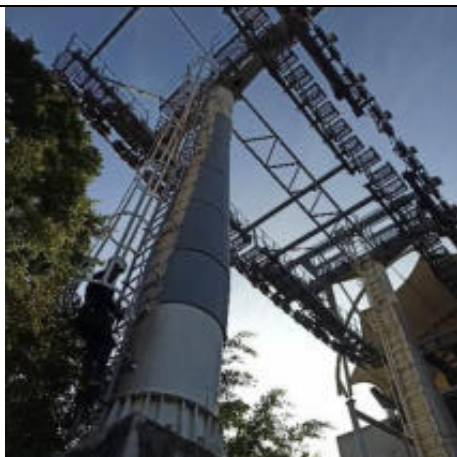
Foto 56 – Conexões do elemento de topo apresentando corrosão.

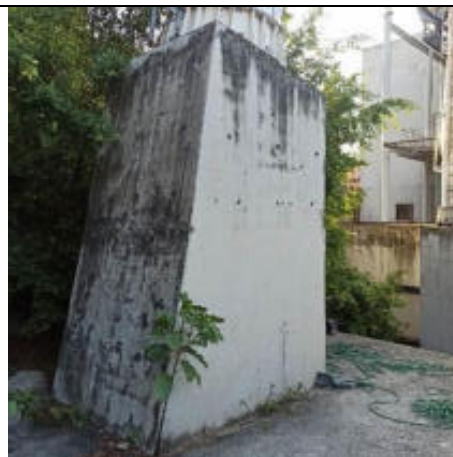
Foto 57 – Restante dos elementos do topo das torres não apresentando anomalias aparentes.

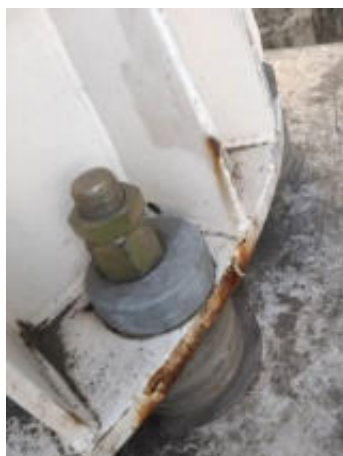
Foto 58 – Conexões do elemento de topo apresentando corrosão.

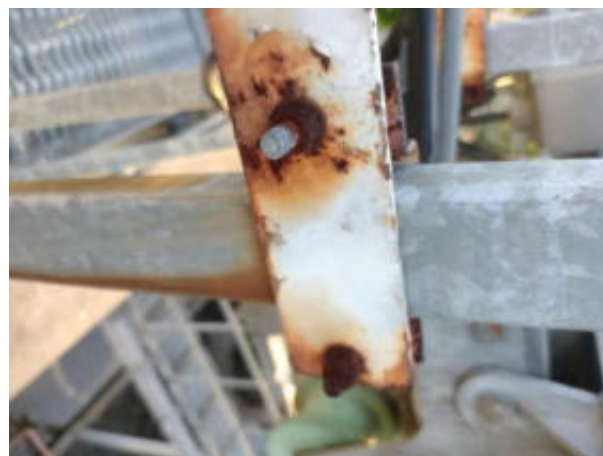
Foto 59 – Restante dos elementos do topo das torres não apresentando anomalias aparentes.

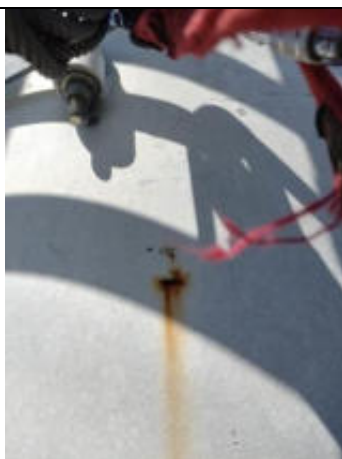
Foto 60 – Conexões do elemento de topo apresentando corrosão.

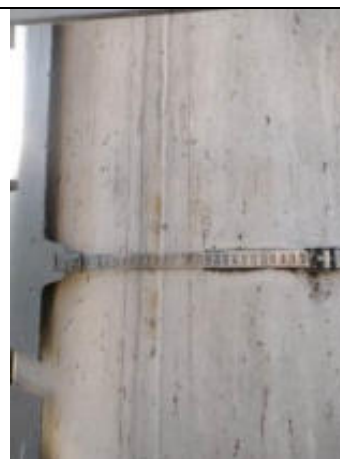
Foto 61 – Restante dos elementos do topo das torres não apresentando anomalias aparentes.

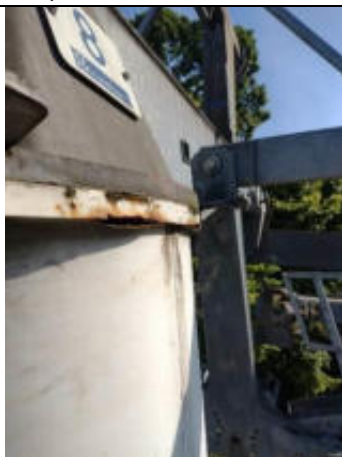
Foto 62 – Conexões do elemento de topo apresentando corrosão.

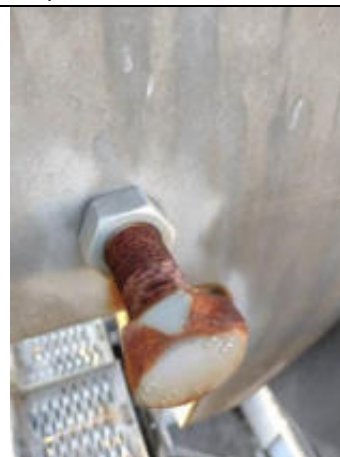
Foto 63 – Restante dos elementos do topo das torres não apresentando anomalias aparentes.

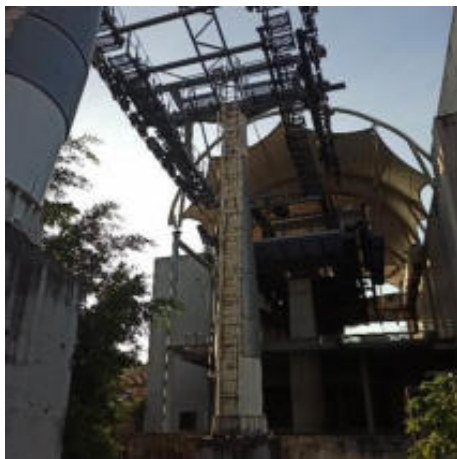
Foto 64 – Conexões do elemento de topo apresentando corrosão.

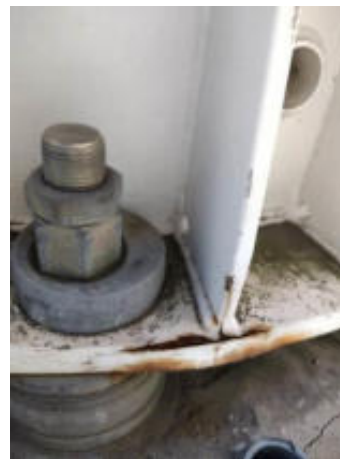
Foto 65 – Restante dos elementos do topo das torres não apresentando anomalias aparentes.

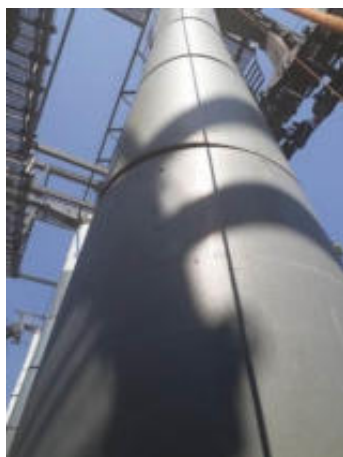
Foto 66 – Conexões do elemento de topo apresentando corrosão.

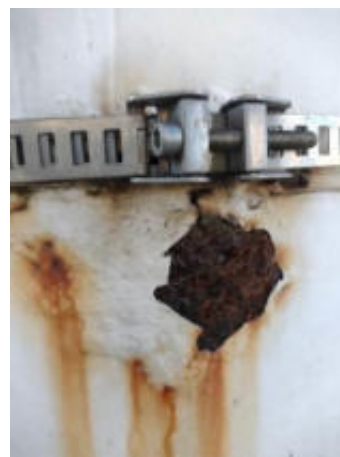
Foto 67 – Restante dos elementos do topo das torres não apresentando anomalias aparentes.

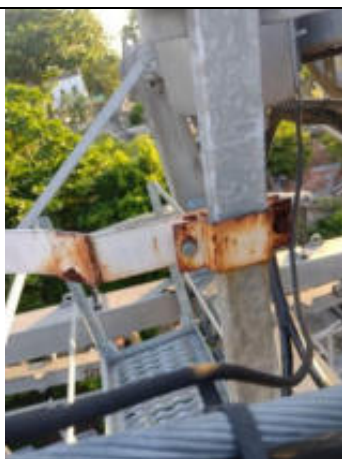
Foto 68 – Conexões do elemento de topo apresentando corrosão.

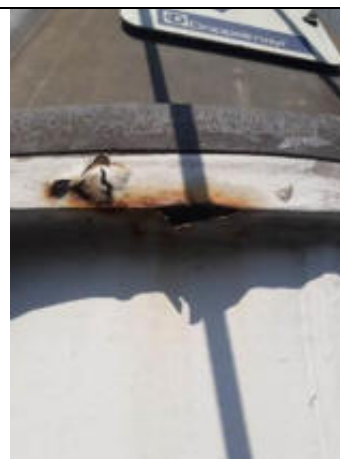
Foto 69 – Restante dos elementos do topo das torres não apresentando anomalias aparentes.

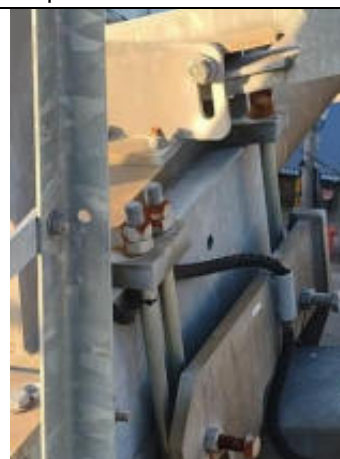
Foto 70 – Conexões do elemento de topo apresentando corrosão.

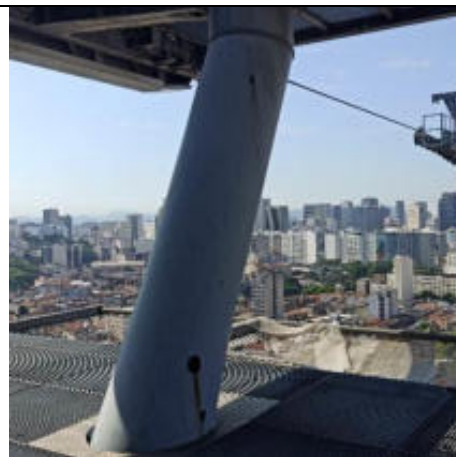
Foto 73 – Torre apresentando 2 pontos de corrosão no elemento tubular.

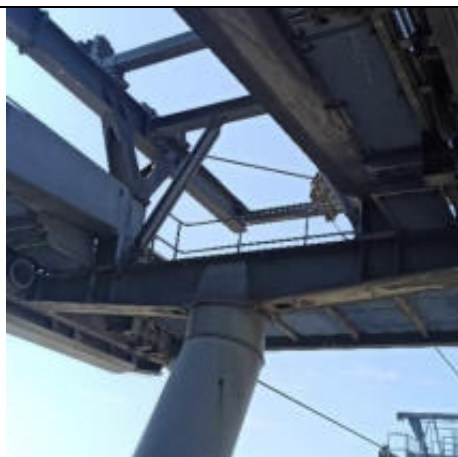
Foto 74 – Estrutura de topo apresentando corrosão nas conexões.

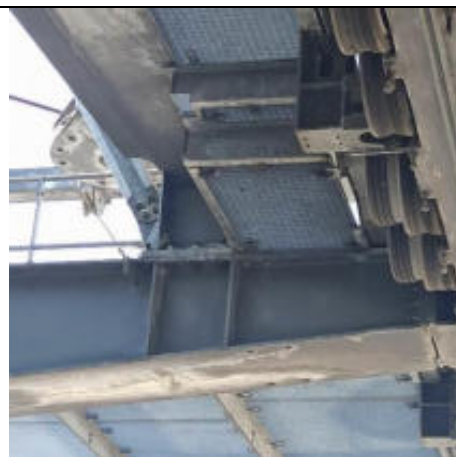
Foto 75 – Conexões corroídas.

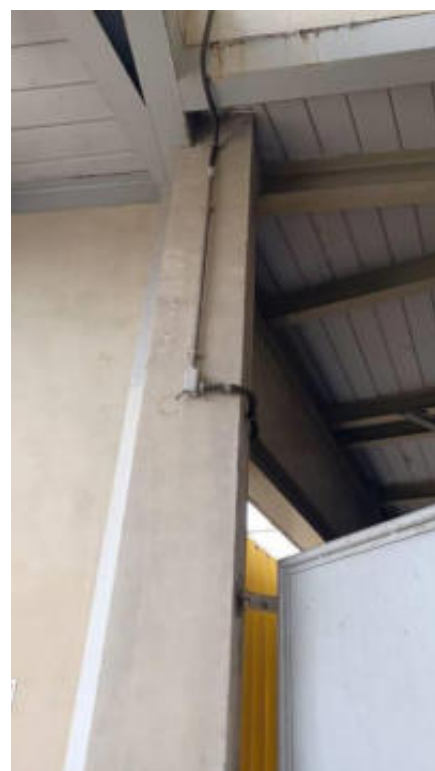
Foto 03

Local em frente ao estacionamento das gôndolas no 2º pavimento, onde existia uma câmera que provavelmente foi furtada.

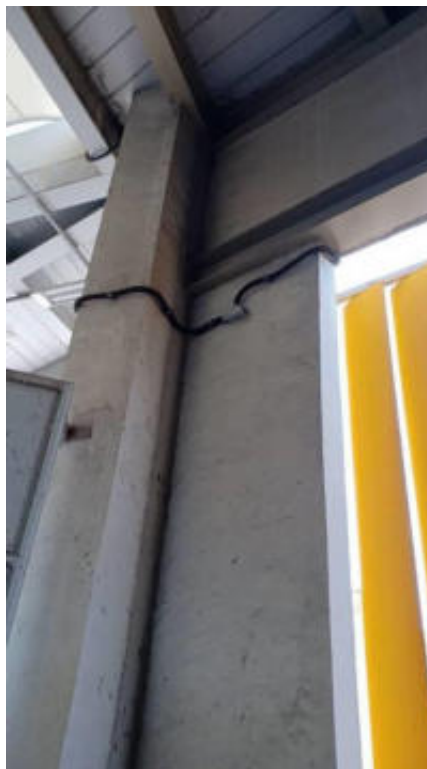
Foto 04

Local dentro do estacionamento das gôndolas no 2º pavimento, onde existia uma câmera que provavelmente foi furtada.

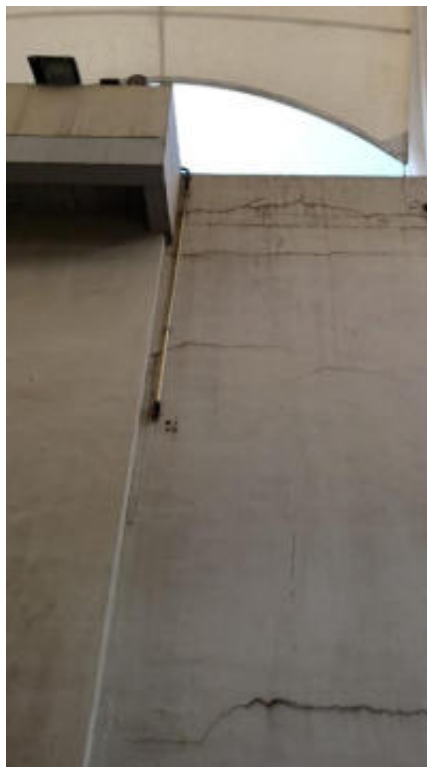
Foto 05

Lado esquerdo da plataforma de embarque no 2º pavimento, onde existia uma câmera que provavelmente foi furtada.

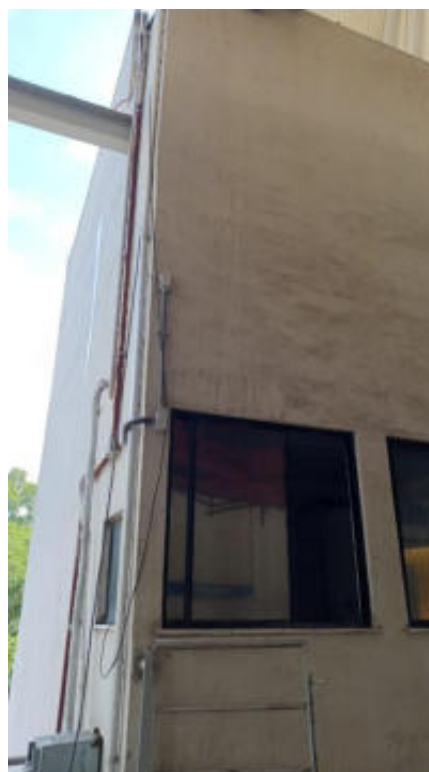
Foto 06

Lado direito da plataforma de embarque no 2º pavimento, onde existia uma câmera que provavelmente foi furtada.

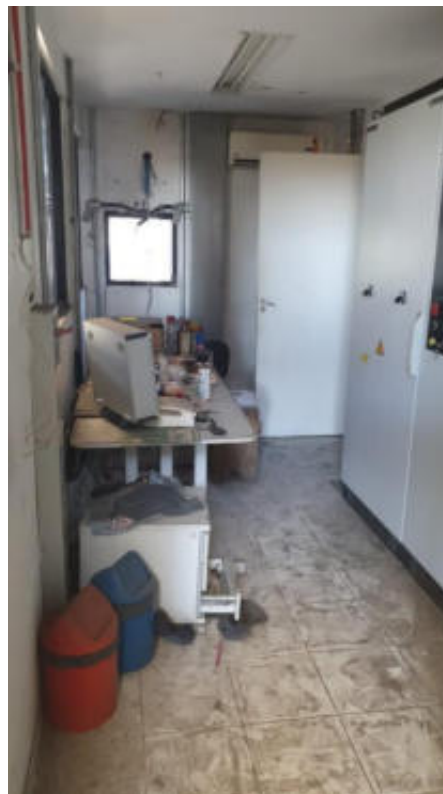
Foto 07

Sala de operações no 2º pavimento da estação, onde não foram observadas câmeras, sonofletores, telefones ou qualquer infraestrutura pertencente ao sistema de instalações especiais.

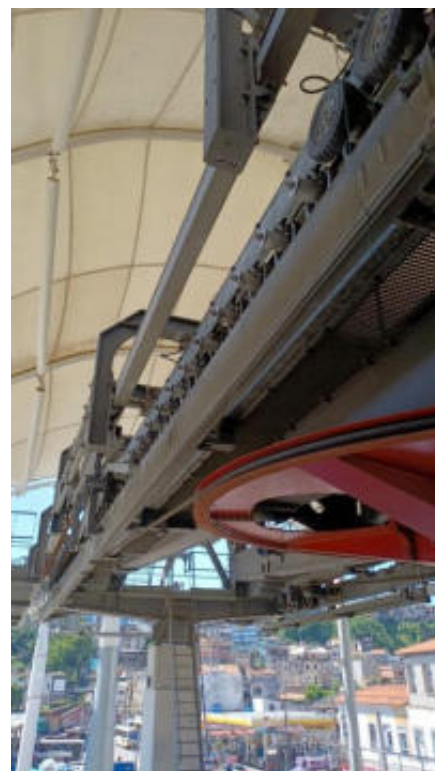
Foto 02

Rodas do transportador de pneus foram furtadas, foram contabilizadas 19 rodas faltando.

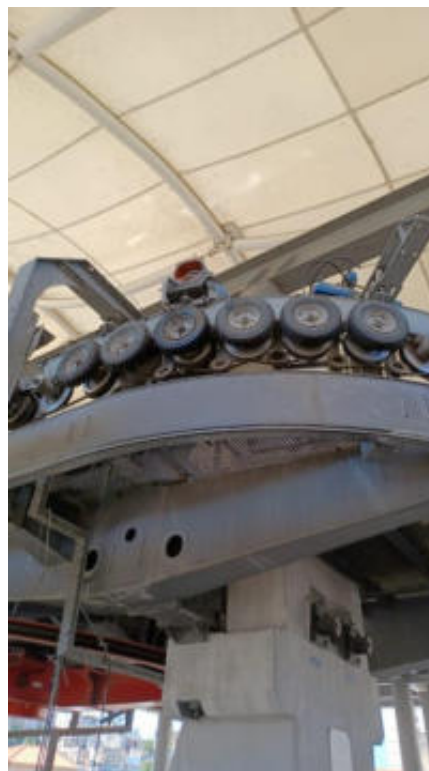
Foto 03

Visão da plataforma de embarque do motoredutor que teve o motor elétrico furtado.

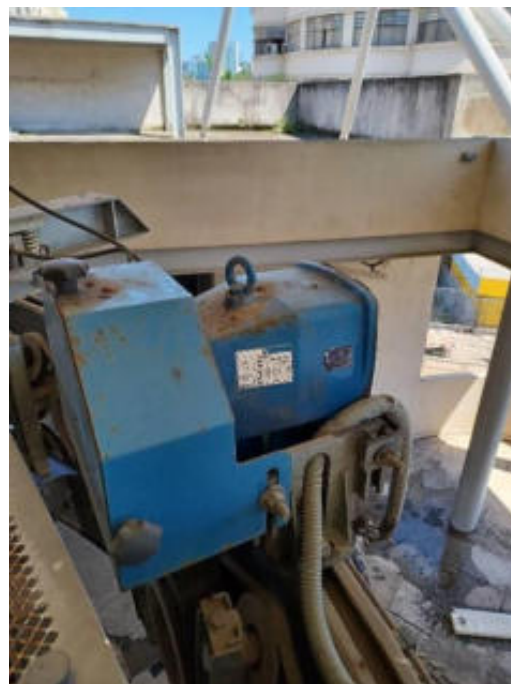
Foto 04

Visão da plataforma de manutenção do motoredutor que teve o motor elétrico furtado.

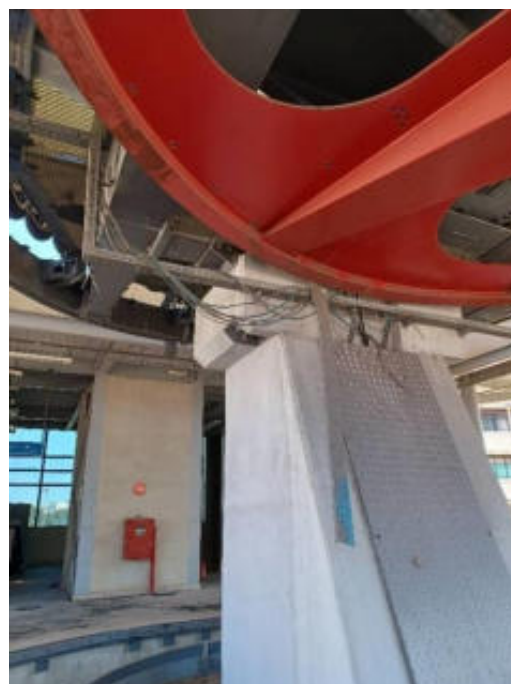
Foto 05

Vandalização dos cabos de força e controle dos equipamentos do teleférico.

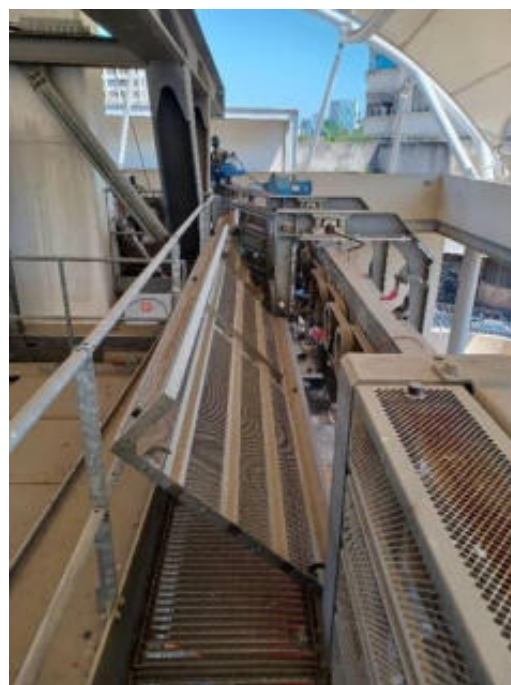
Foto 06

Vandalização das grades de proteção dos carros tensores para realização do furto das rodas.

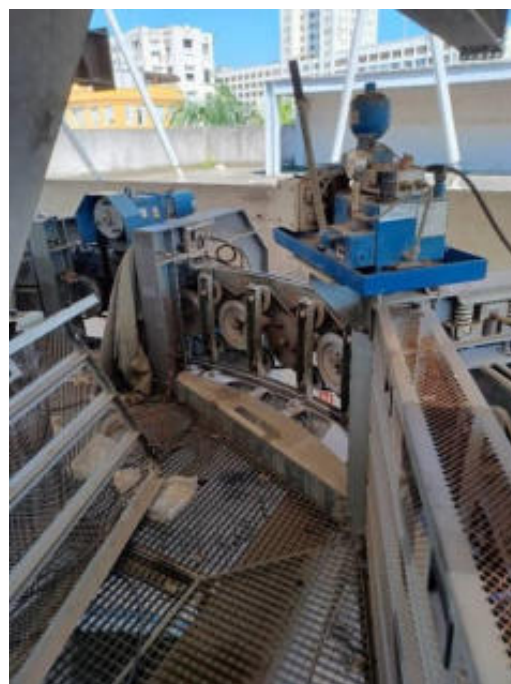
Foto 07

Vandalização das grades de proteção dos carros
tensores para realização do furto das rodas.

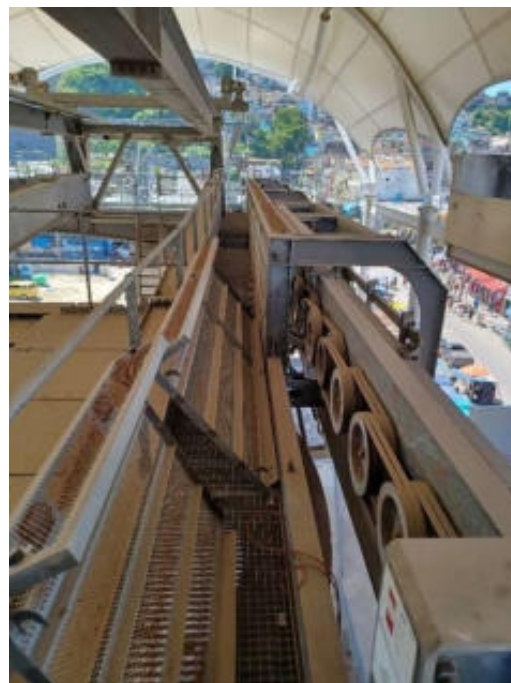
Foto 08

Vandalização das grades de proteção dos carros
tensores para realização do furto das rodas.

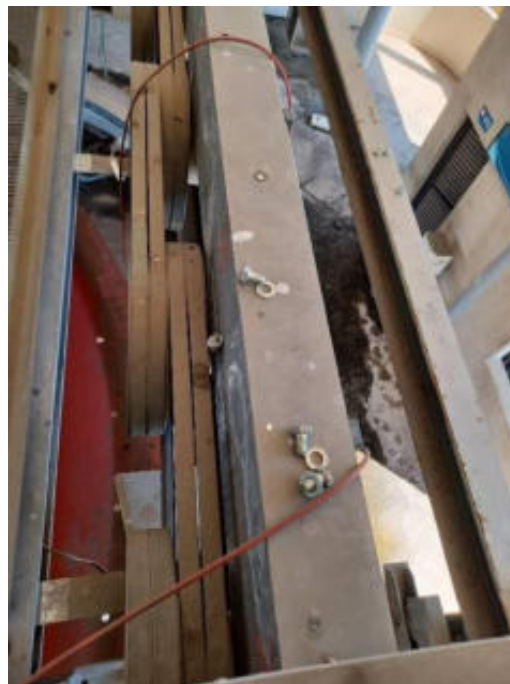
Foto 09

Parafusos e arruelas pertencentes aos carros tensores que tiveram as rodas furtadas.

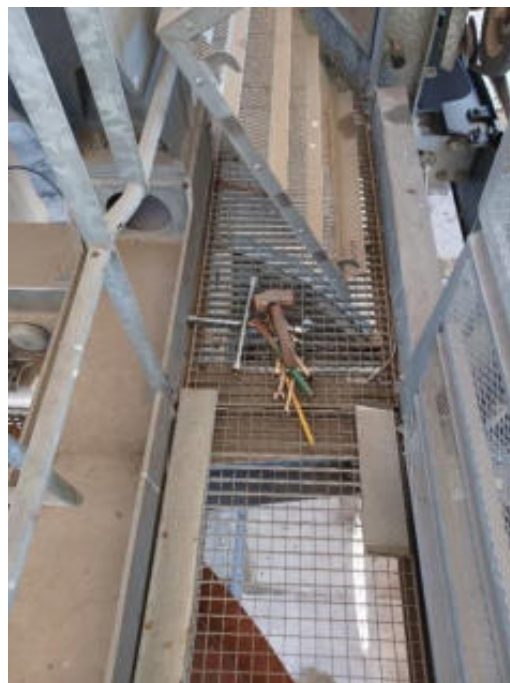
Foto 10

Ferramentas possivelmente utilizadas nos furtos ocorridos nos equipamentos do teleférico.

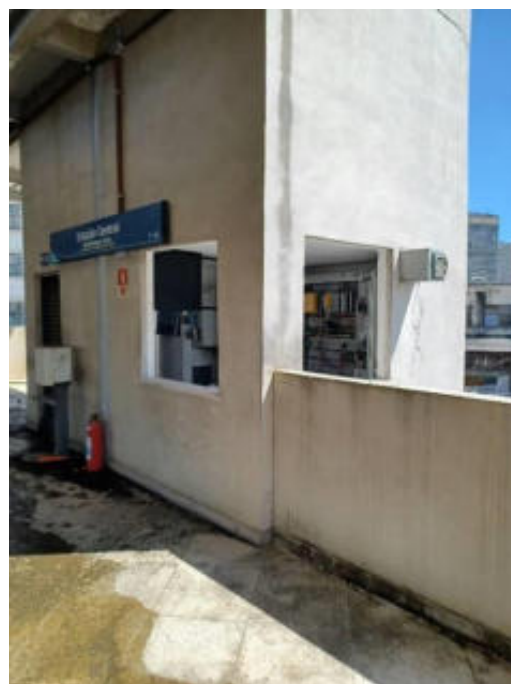
Foto 11

Sala de operação, localizada no 1º pavimento da estação, encontra-se totalmente depredada.

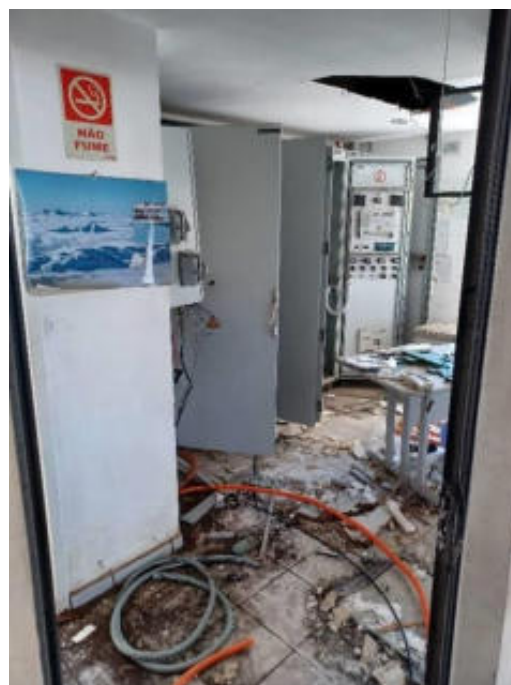
Foto 12

Sala de operação, localizada no 1º pavimento da estação, encontra-se totalmente depredada,

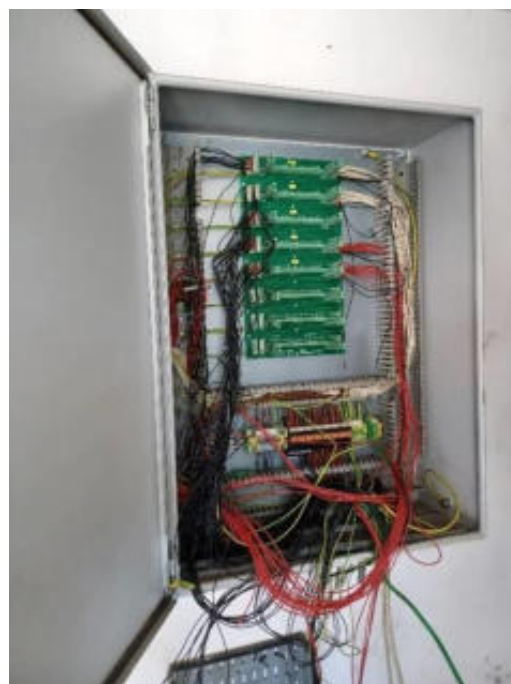
Foto 13

Painel de controle, localizado na sala de operação no 1º pavimento da estação, encontra-se totalmente depredado.

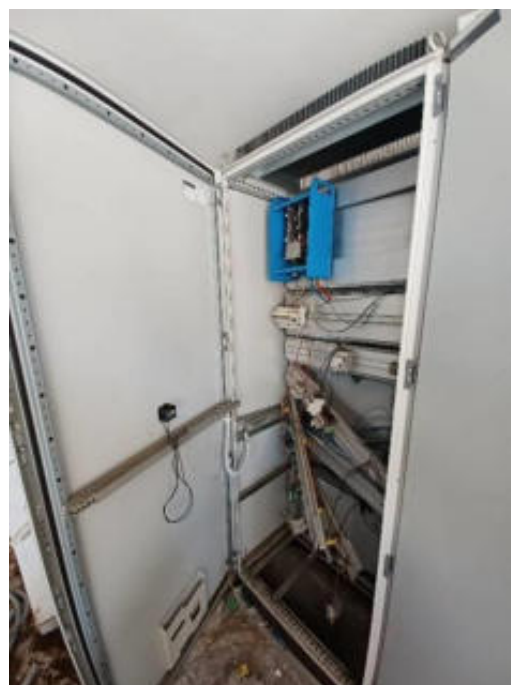
Foto 14

Painel de controle, localizado na sala de operação no 1º pavimento da estação, encontra-se totalmente depredado.

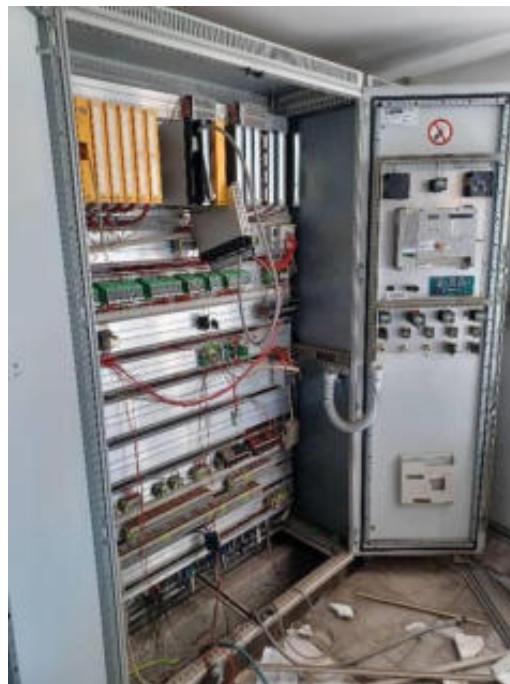
Foto 15

Painel de controle, localizado na sala de operação no 1º pavimento da estação, encontra-se depredado, porém com alguns componentes do CLP ainda instalados. Entretanto, não é possível saber se o mesmo ainda funciona.

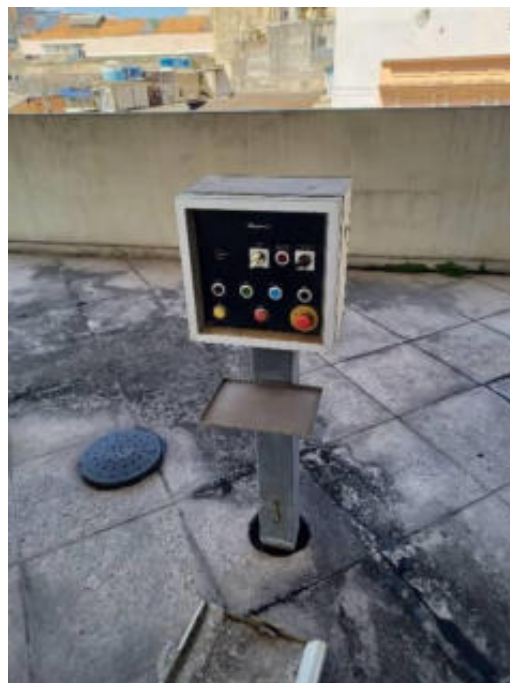
Foto 16

Painel de comando, localizado na plataforma de embarque no 1º pavimento da estação, aparenta estar em bom estado de conservação e sem avarias.

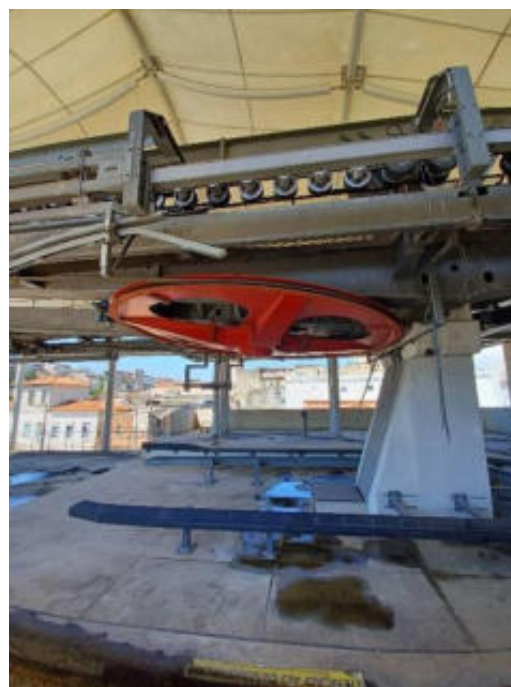
Foto 17

Vista lateral da coroa dentada. A mesma encontra-se íntegra, necessitando das devidas manutenções preventivas.

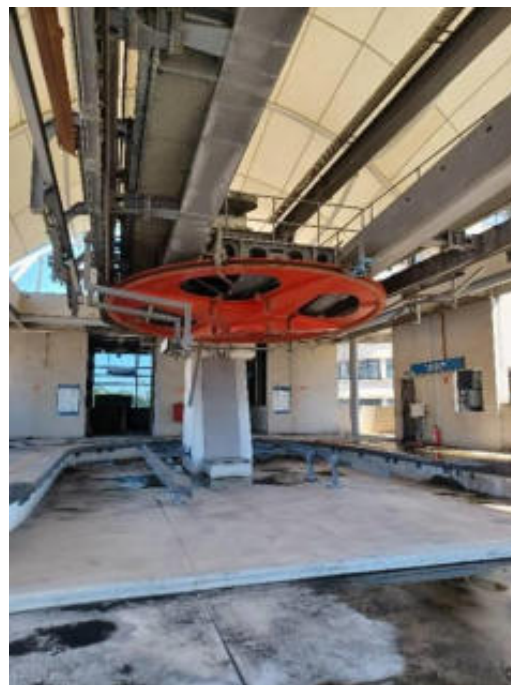
Foto 18

Vista frontal da coroa dentada. A mesma encontra-se íntegra, necessitando das devidas manutenções preventivas.

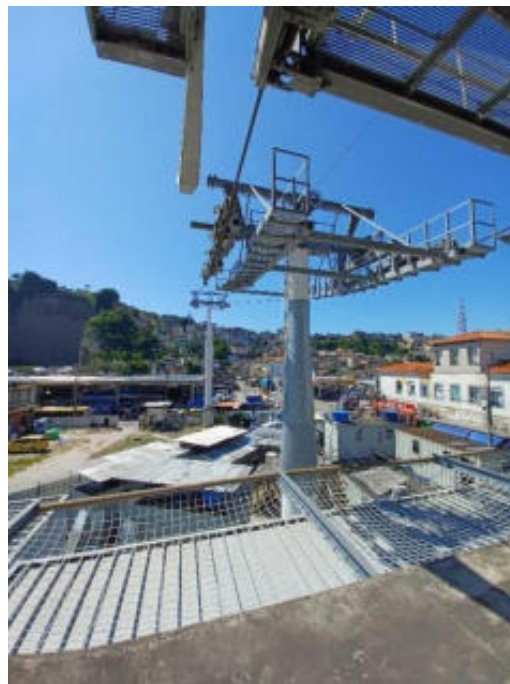
Foto 19

Estruturas mecânicas das torres apresentam bom estado de conservação e não aparentam vandalizações. Entretanto, será necessário a realização de manutenções preventivas e possivelmente corretivas, devido ao tempo que os equipamentos encontram-se parados e pela exposição a intempéries.

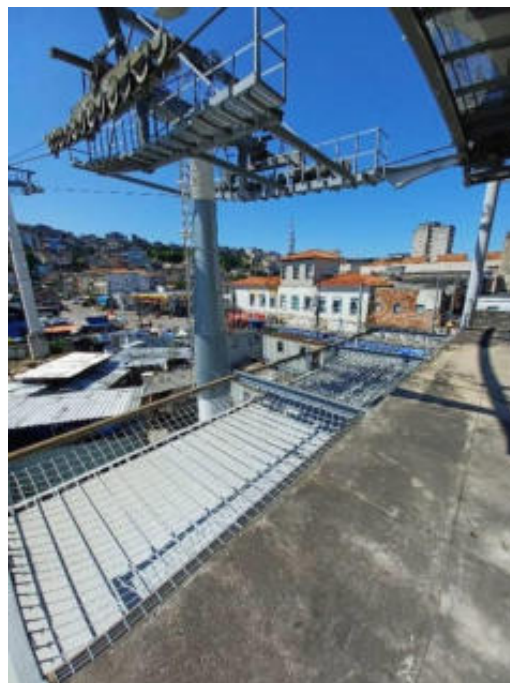
Foto 20

Baterias de roldanas das torres apresentam bom estado de conservação e não aparentam vandalizações. Entretanto será necessário a realização de manutenções preventivas e possivelmente corretivas, devido ao tempo que os equipamentos encontram-se parados e pela exposição a intempéries.

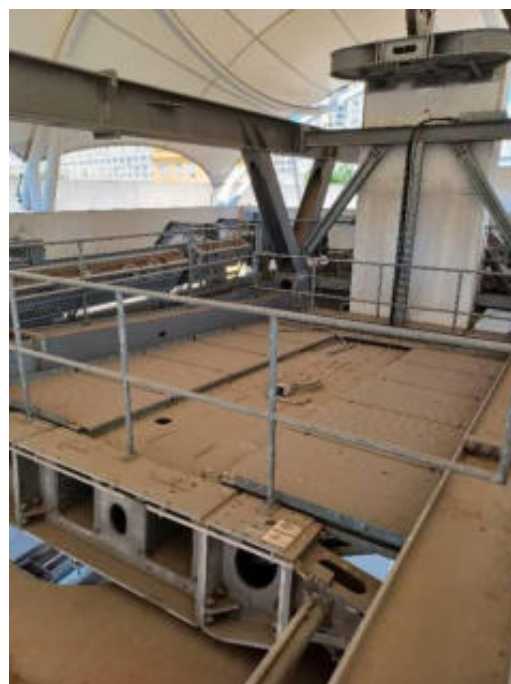
Foto 21

Vista da plataforma de manutenção, localizada acima da plataforma de embarque/desembarque. Local apresenta grande acúmulo de poeira nas estruturas metálicas.

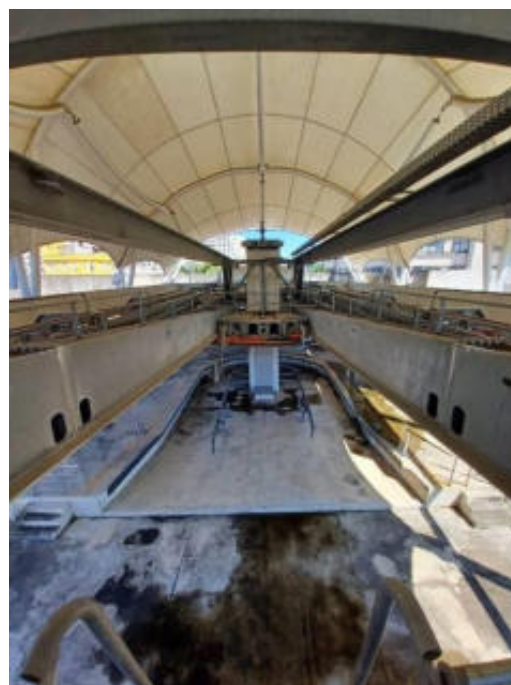
Foto 22

Vista da plataforma de embarque/desembarque. Local apresenta grande acúmulo de poeira nas estruturas metálicas.

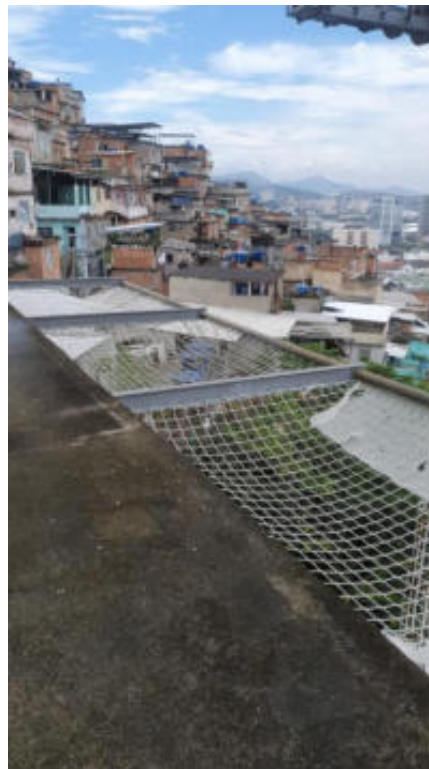
Foto 03

Redes de segurança instaladas nos finais das estações apresentam danos pontuais, além da estrutura metálica começar a apresentar pontos de corrosão. Será necessário a substituição das redes nos pontos danificados e o tratamento anticorrosivo nas estruturas metálicas.

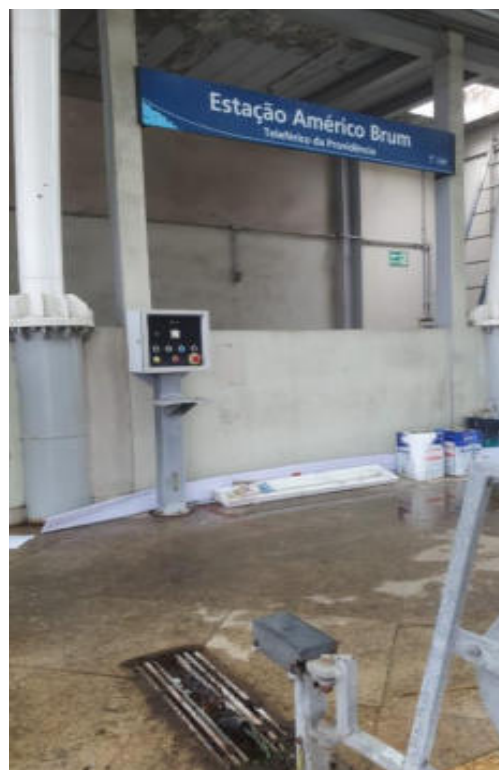
Foto 04

Painel de comando do teleférico, localizado no 2º pavimento da estação, encontra-se em condição satisfatória.
