RELATÓRIO 1 - RELATÓRIO DE VISTORIA TÉCNICA

SERVIÇOS TÉCNICOS ESPECIALIZADOS PARA DIAGNÓSTICO DA ATUAL CONDIÇÃO DO SISTEMA, BEM COMO CUSTOS ASSOCIADOS PARA FUTURA OPERAÇÃO E MANUTENÇÃO DO TELEFÉRICO DA PROVIDÊNCIA E DAS ESTAÇÕES DA CENTRAL DO BRASIL, GAMBOA E AMÉRICO BRUM

RELATÓRIO Nº: RT 08.2021-006 Rev. 01

DATA DE EMISSÃO: 18/04/2022

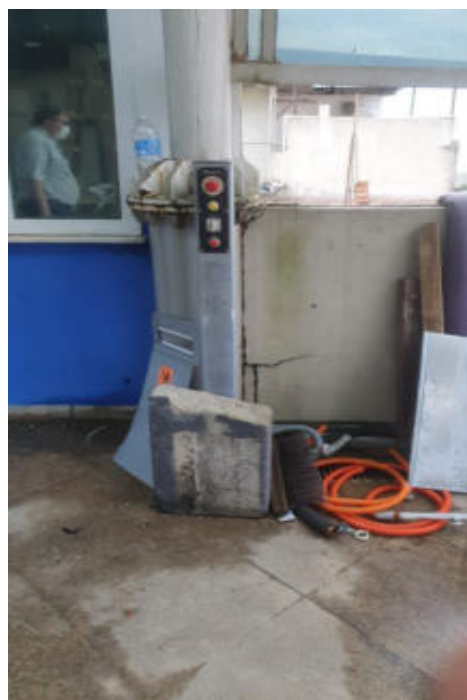
Foto 05

Painel de comando do teleférico, localizado no 2º pavimento da estação, encontra-se em condição satisfatória.

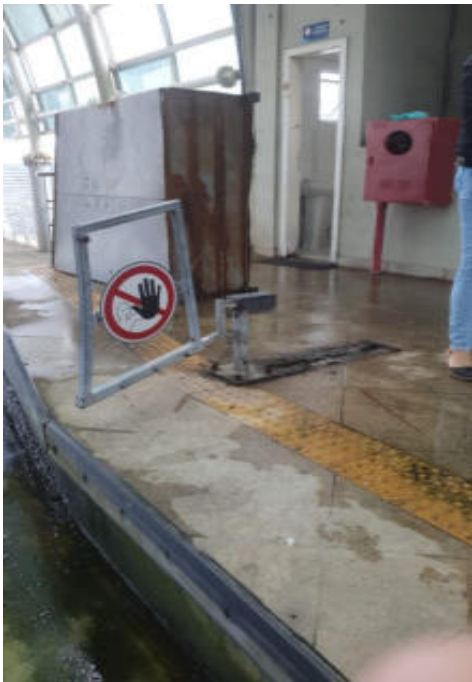
<p>Foto 06</p> <p>Portão de bloqueio de acesso para fora da plataforma de embarque/desembarque, localizado no 2º pavimento da estação, encontra-se danificado, sendo necessário realizar os devidos reparos ou a substituição.</p> <p>Estação Américo Brum</p> <p>Data 11/01/2022</p>

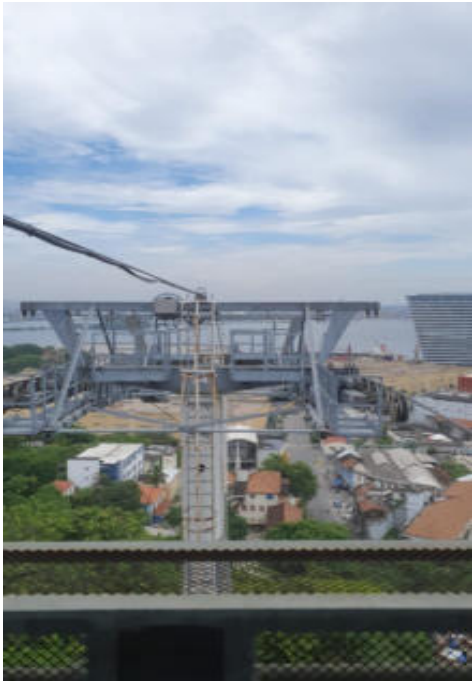
<p>Foto 07</p> <p>As estruturas mecânicas das torres e as baterias de roldanas apresentam bom estado de conservação e não aparentam ter sofrido vandalizações. Entretanto, será necessário a realização de manutenções preventivas e possivelmente corretivas, devido ao tempo que os equipamentos encontram-se parados e pela exposição a intempéries.</p> <p>Estação Américo Brum</p> <p>Data 11/01/2022</p>

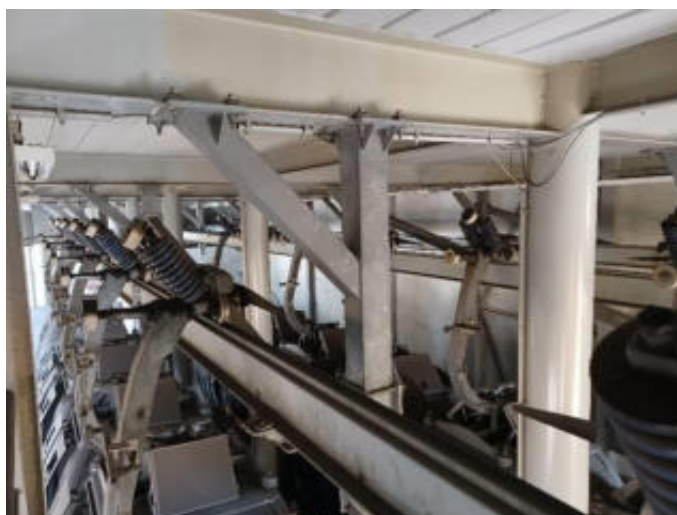
Foto 03

Sistema de suspensão das gôndolas aparenta bom estado de conservação, necessitando de limpeza e das devidas manutenções preventivas. Não foram observadas vandalizações ou furtos.

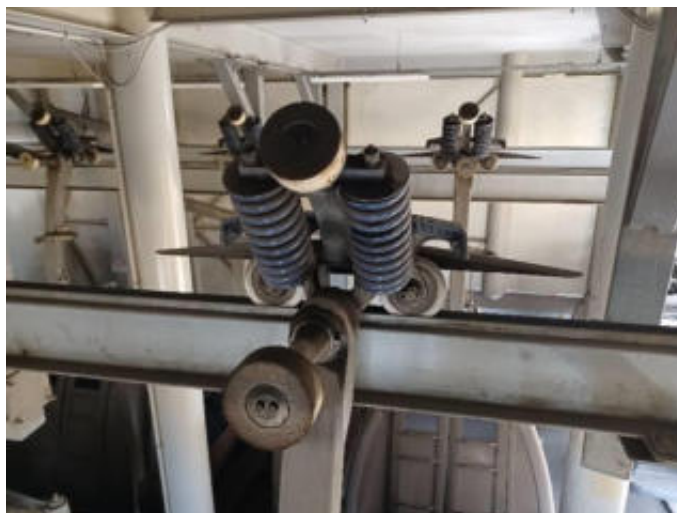
Foto 04

Parte superior das gôndolas aparenta bom estado de conservação, necessitando de limpeza e das devidas manutenções preventivas. Não foram observadas vandalizações ou furtos.

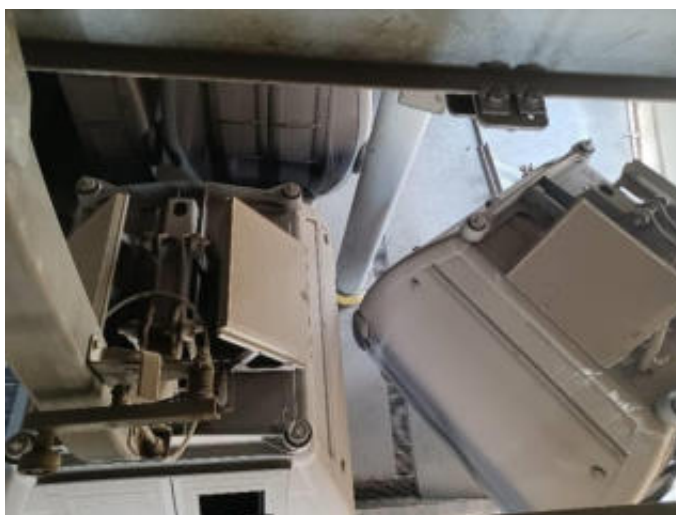
Foto 05

Gôndola nº 01 aparenta bom estado de conservação, necessitando de limpeza e das devidas manutenções preventivas. Não foram observadas vandalizações ou furtos.

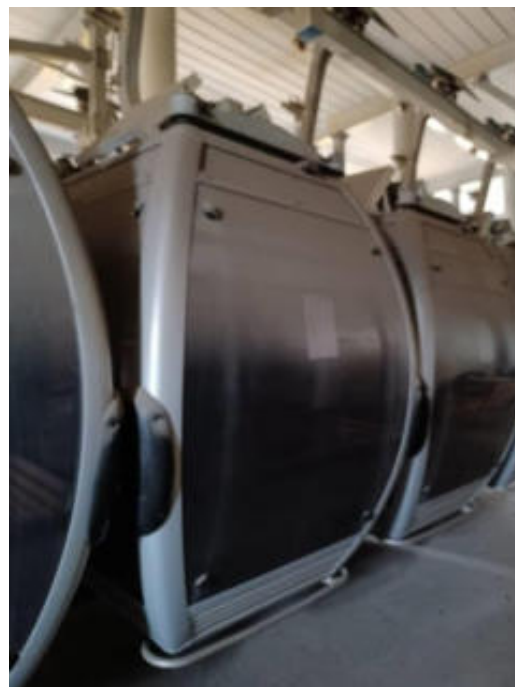
Foto 06

Gôndola nº 02 aparenta bom estado de conservação, necessitando de limpeza e das devidas manutenções preventivas. Não foram observadas vandalizações ou furtos.

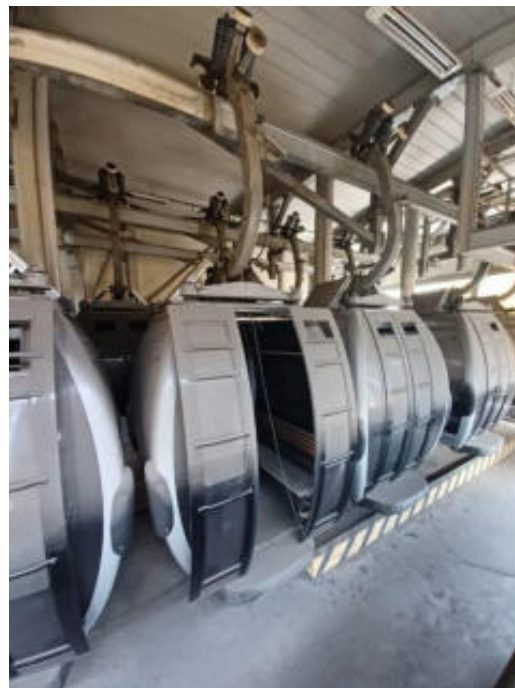
Foto 07

Gôndola nº 03 aparenta bom estado de conservação, necessitando de limpeza e das devidas manutenções preventivas. Não foram observadas vandalizações ou furtos.

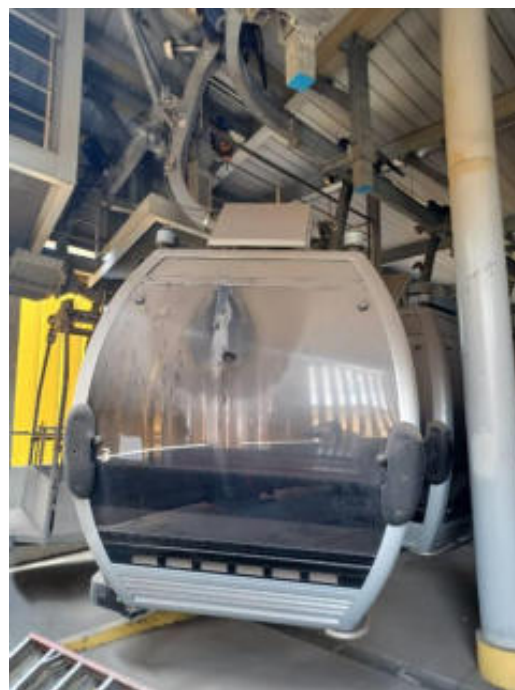
Foto 08

Gôndola nº 04 aparenta bom estado de conservação, necessitando de limpeza e das devidas manutenções preventivas. Não foram observadas vandalizações ou furtos.

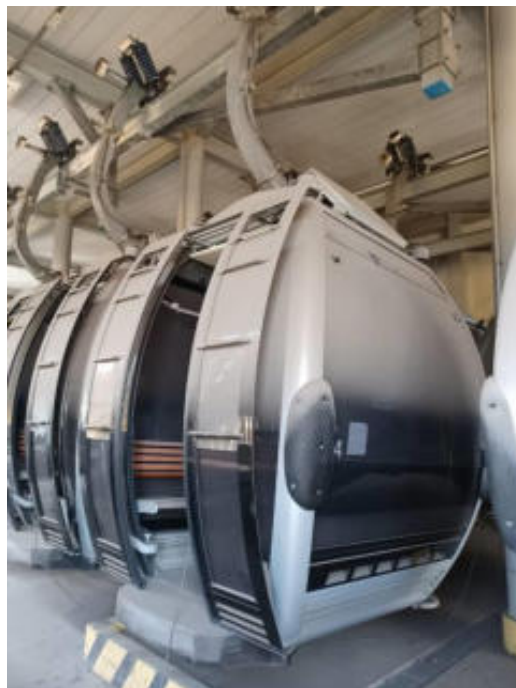
Foto 09

Gôndola nº 05 aparenta bom estado de conservação, necessitando de limpeza e das devidas manutenções preventivas. Não foram observadas vandalizações ou furtos.

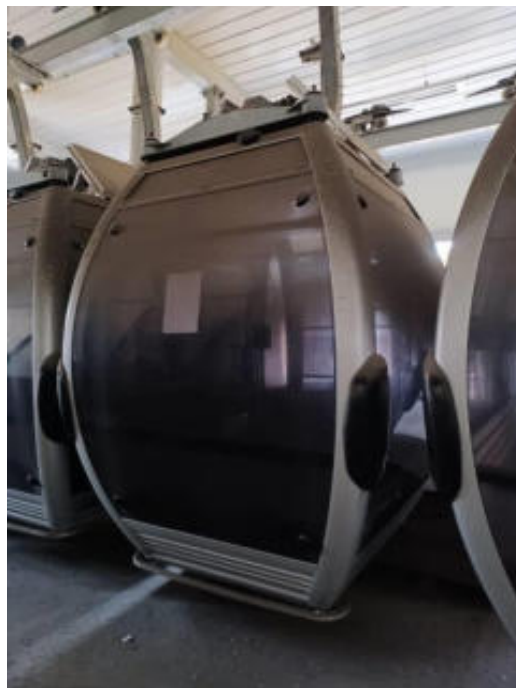
Foto 10

Gôndola nº 06 aparenta bom estado de conservação, necessitando de limpeza e das devidas manutenções preventivas. Não foram observadas vandalizações ou furtos.

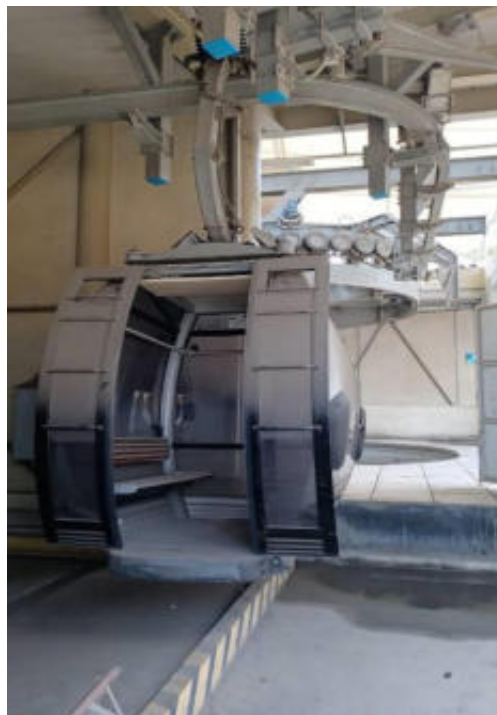
Foto 11

Gôndola nº 07 aparenta bom estado de conservação, necessitando de limpeza e das devidas manutenções preventivas. Não foram observadas vandalizações ou furtos.

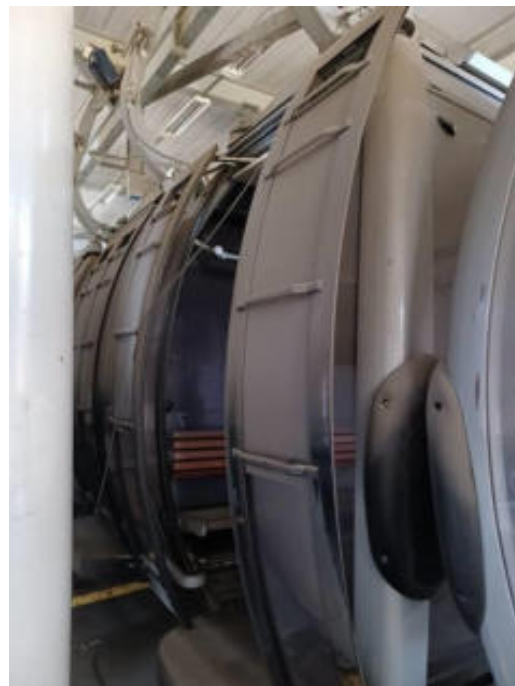
Foto 12

Gôndola nº 08 aparenta bom estado de conservação, necessitando de limpeza e das devidas manutenções preventivas. Não foram observadas vandalizações ou furtos.

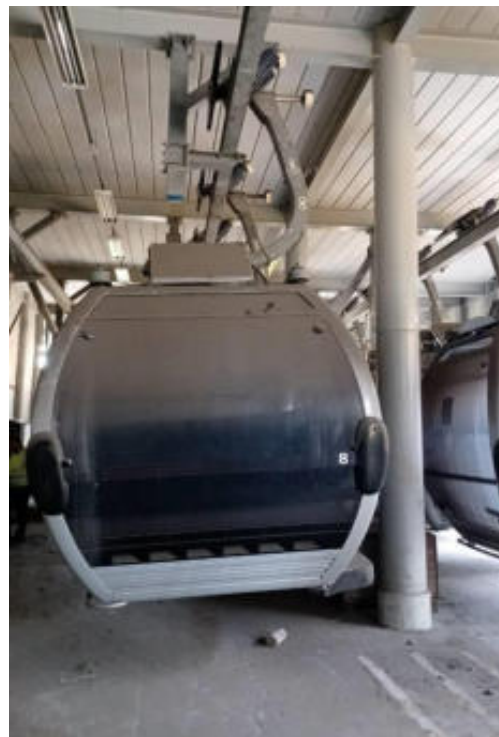
Foto 13

Gôndola nº 09 aparenta bom estado de conservação, necessitando de limpeza e das devidas manutenções preventivas. Não foram observadas vandalizações ou furtos.

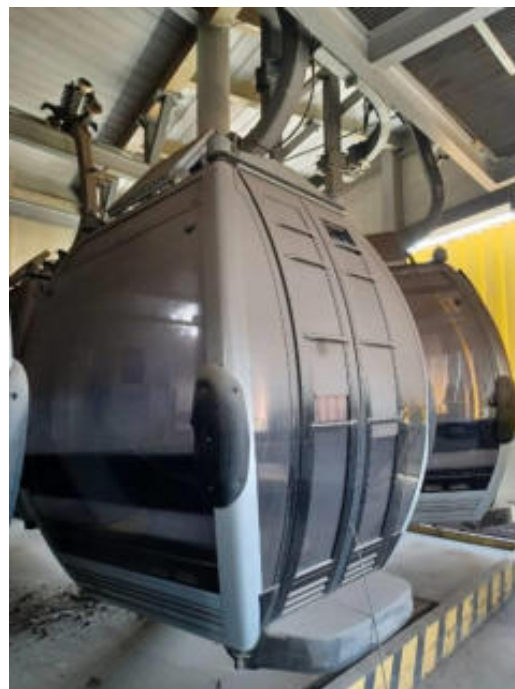
Foto 14

Gôndola nº 10 aparenta bom estado de conservação, necessitando de limpeza e das devidas manutenções preventivas. Não foram observadas vandalizações ou furtos.

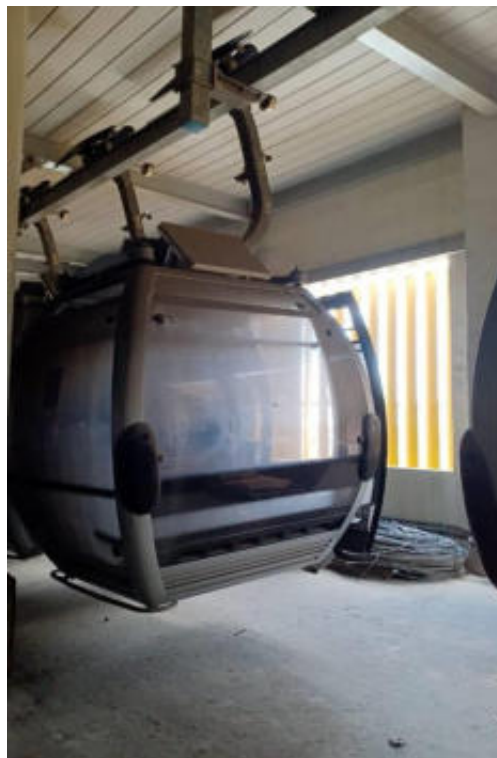
Foto 15

Gôndola nº 11 aparenta bom estado de conservação, necessitando de limpeza e das devidas manutenções preventivas. Não foram observadas vandalizações ou furtos.

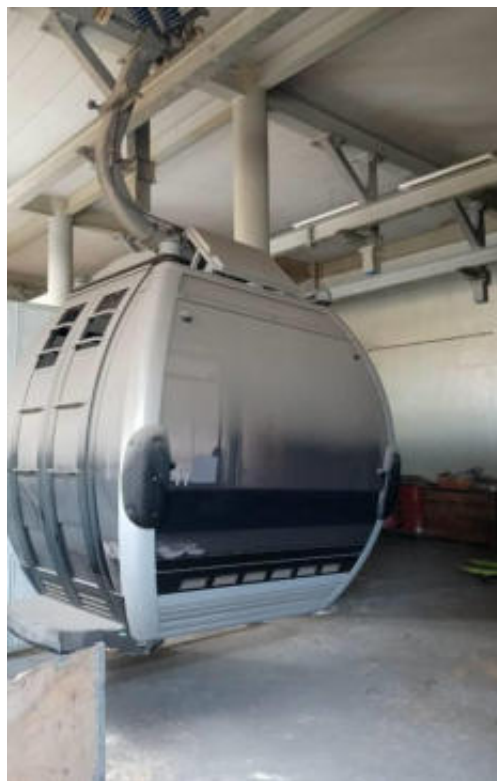
Foto 16

Gôndola nº 12 aparenta bom estado de conservação, necessitando de limpeza e das devidas manutenções preventivas. Não foram observadas vandalizações ou furtos.

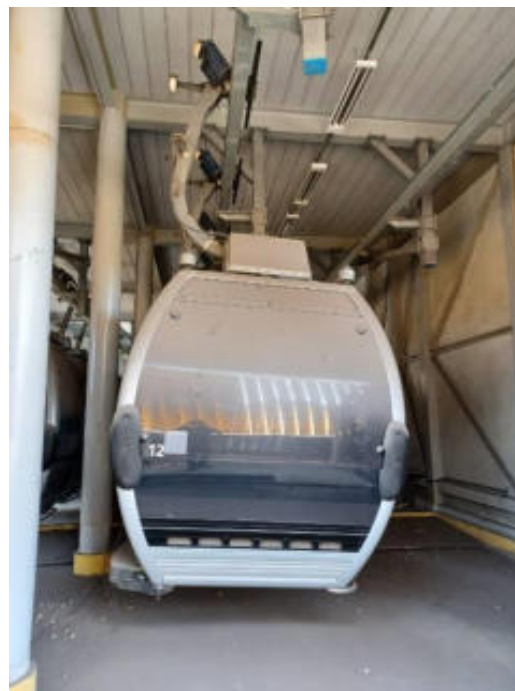
Foto 17

Gôndola nº 13 aparenta bom estado de conservação, necessitando de limpeza e das devidas manutenções preventivas. Não foram observadas vandalizações ou furtos.

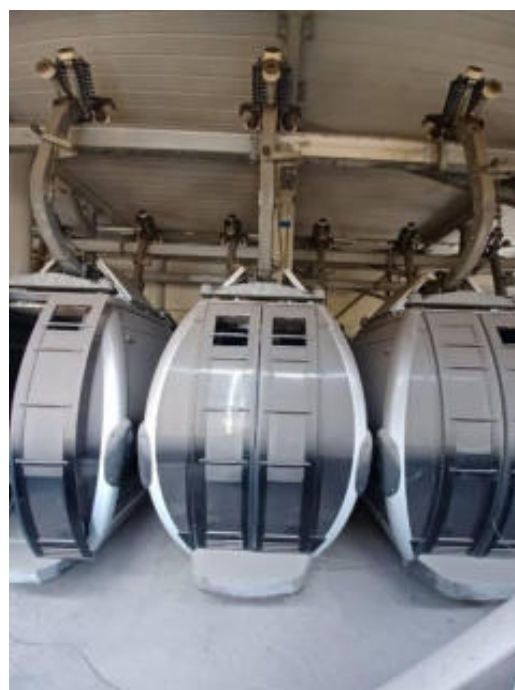
Foto 18

Gôndola nº 14 aparenta bom estado de conservação, necessitando de limpeza e das devidas manutenções preventivas. Não foram observadas vandalizações ou furtos.

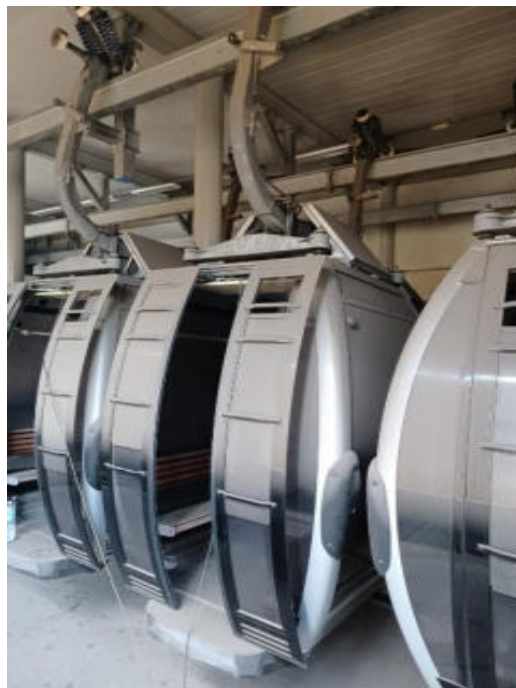
Foto 19

Gôndola nº 15 aparenta bom estado de conservação, necessitando de limpeza e das devidas manutenções preventivas. Não foram observadas vandalizações ou furtos.

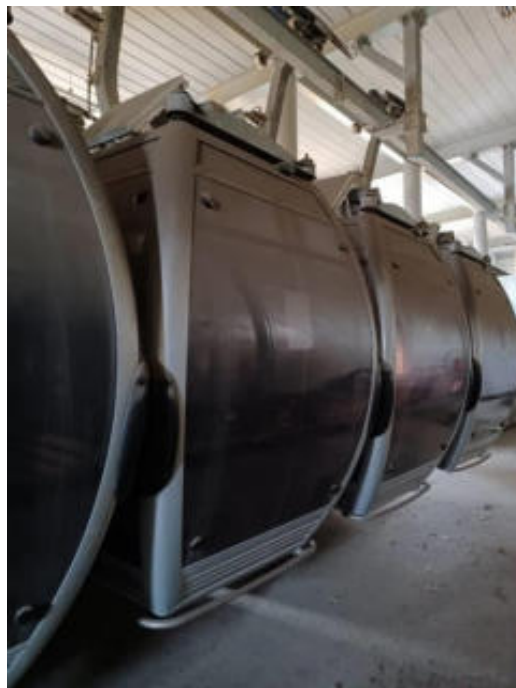
Foto 20

Gôndola nº 16 aparenta bom estado de conservação, necessitando de limpeza e das devidas manutenções preventivas. Não foram observadas vandalizações ou furtos.

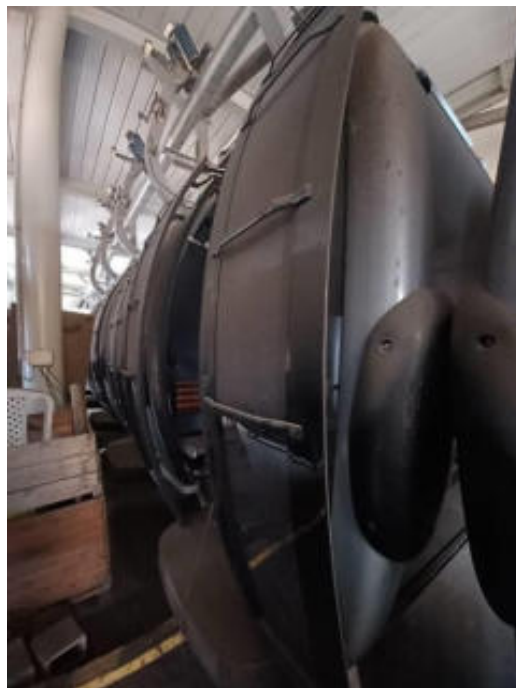
Foto 21

Gôndola de manutenção aparenta bom estado de conservação, necessitando de limpeza e das devidas manutenções preventivas. Não foram observadas vandalizações ou furtos.

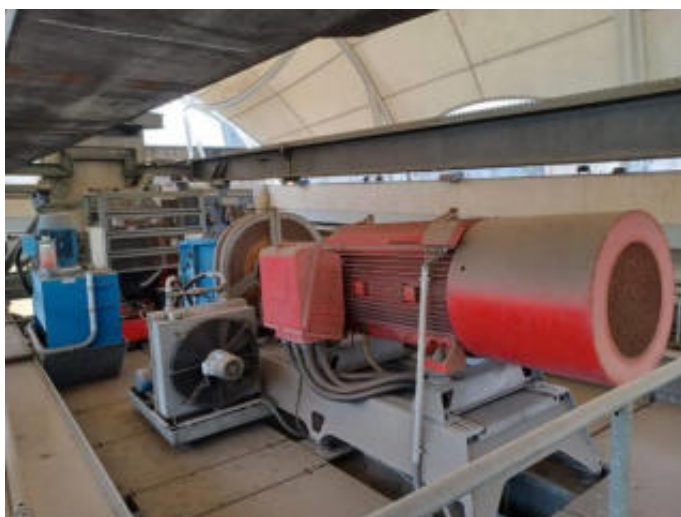
Foto 05

Motor responsável pela tração do teleférico encontra-se íntegro, necessitando de manutenção preventiva e preditiva.

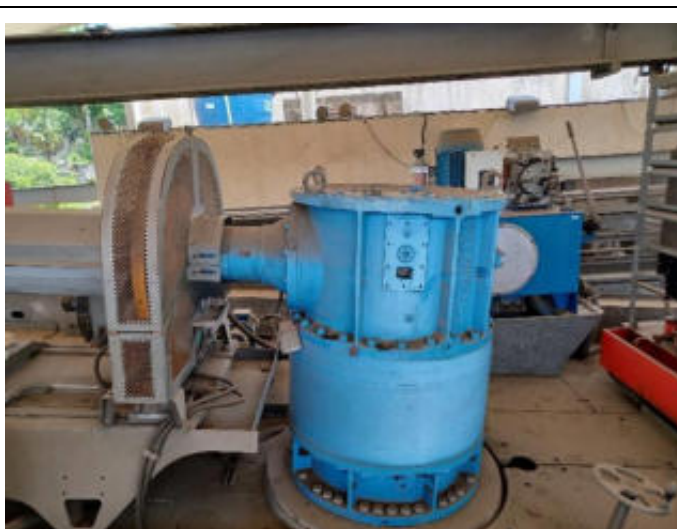
Foto 08

Freio hidráulico de segurança do teleférico encontra-se íntegro, necessitando de manutenção preventiva e preditiva.

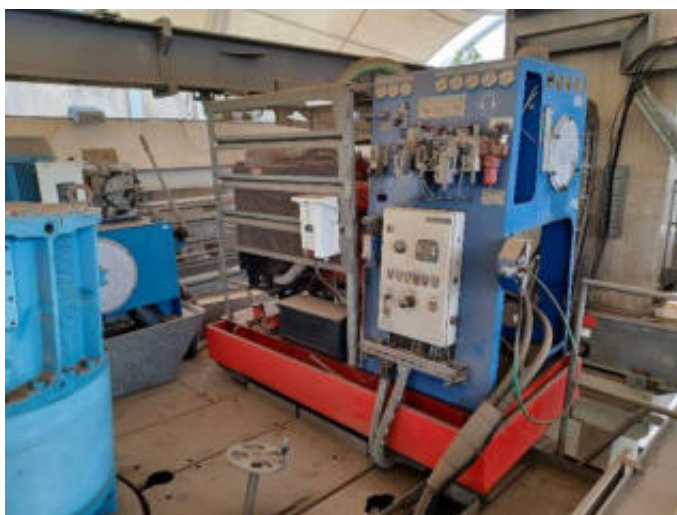
Foto 09

Vista frontal da unidade hidráulica do freio de segurança do teleférico. A mesma encontra-se íntegra, necessitando de manutenção preventiva e preditiva.

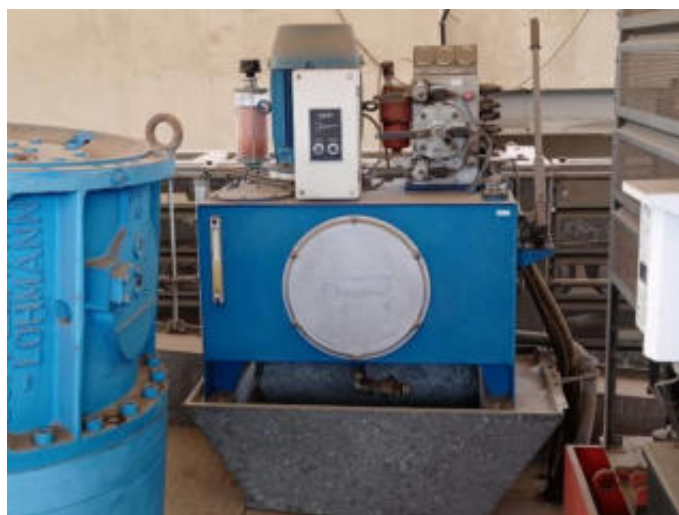
Foto 10

Vista posterior da unidade hidráulica do freio de segurança do teleférico. A mesma encontra-se íntegra, necessitando de manutenção preventiva e preditiva.

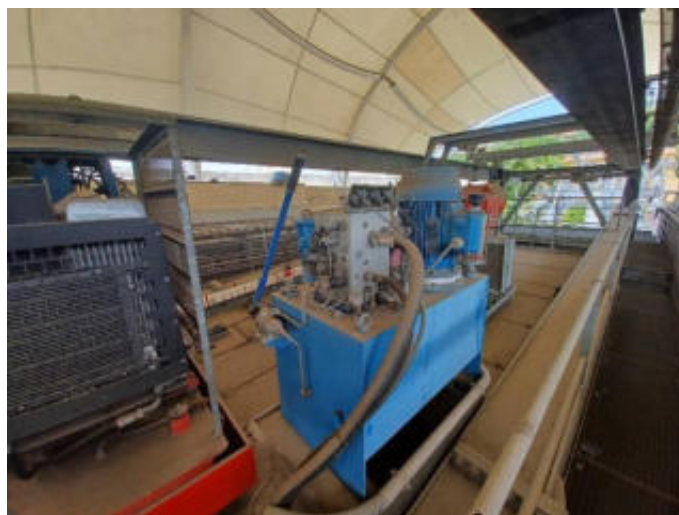
Foto 11

Sílica gel do respirador do tanque da unidade hidráulica apresentando coloração indicativa de saturação, assinalando que pode ter ocorrido a contaminação do óleo hidráulico com água. Será necessário a retirada do óleo contaminado, limpeza da UH, substituição de todos os filtros do sistema e recolocação de óleo novo.

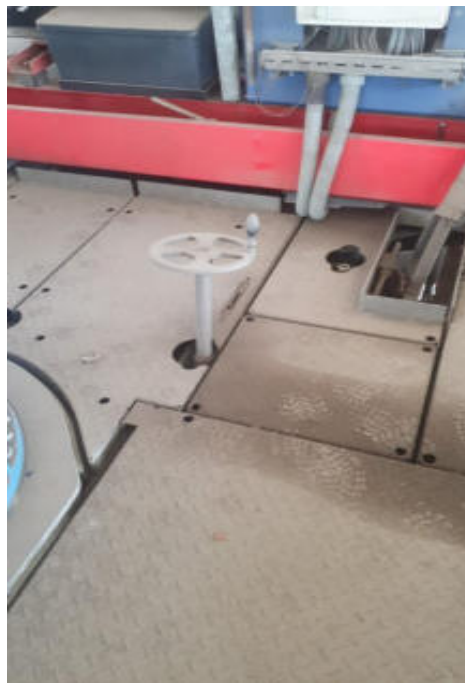
Foto 13

Vista do carro tensor. O mesmo encontra-se íntegro, necessitando de manutenção preventiva nas polias e nas correias.

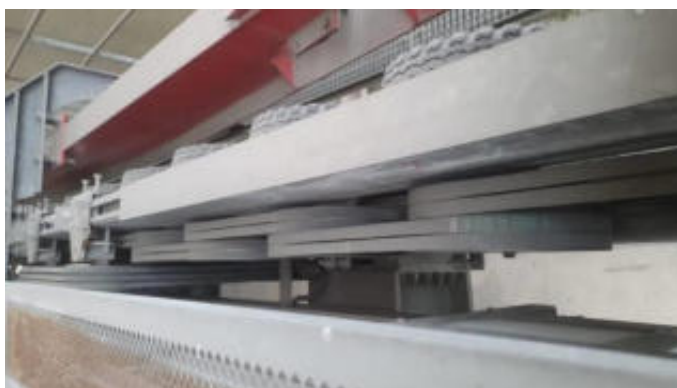
Foto 14

Vista frontal da coroa dentada. A mesma encontra-se íntegra, necessitando das devidas manutenções preventivas.

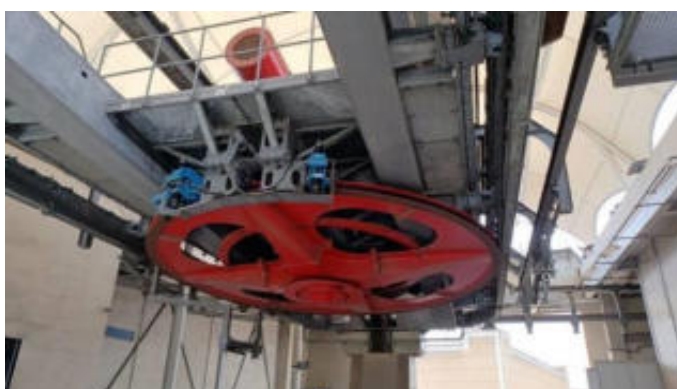
Foto 15

Vista posterior da coroa dentada. A mesma encontra-se íntegra, necessitando das devidas manutenções preventivas.

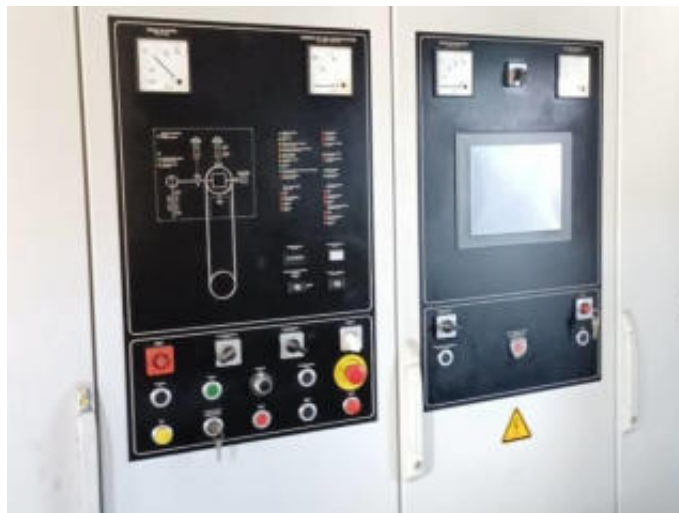
Foto 21

Parte interna do painel de comando e controle, localizado dentro da sala de operações no 2º pavimento. Componentes estão íntegros, mas apresentam grande acúmulo de poeira, sendo necessário a realização das manutenções preventivas pertinentes e posteriores testes de funcionamento.

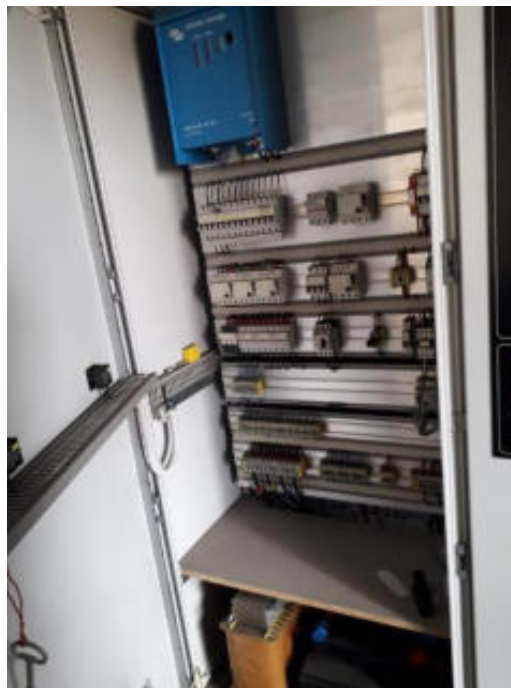
Foto 22

Parte interna do painel de comando e controle, localizado dentro da sala de operações no 2º pavimento. Componentes estão íntegros, mas apresentam grande acúmulo de poeira, sendo necessário a realização das manutenções preventivas pertinentes e posteriores testes de funcionamento.

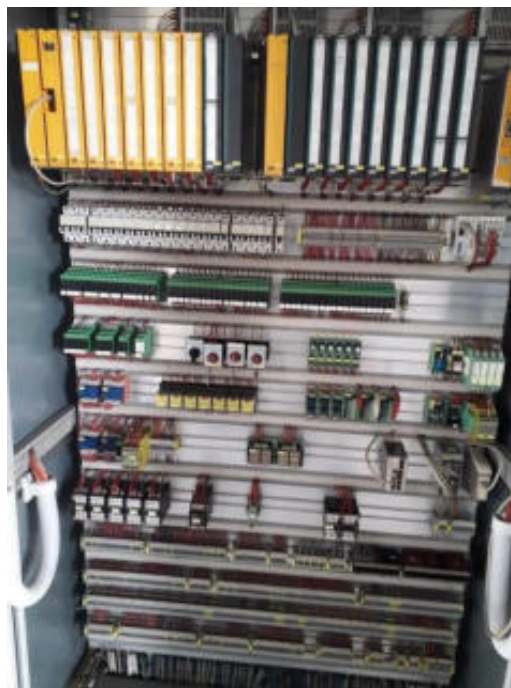
Foto 23

Parte interna do painel de comando e controle, localizado dentro da sala de operações no 2º pavimento. Componentes estão íntegros, mas apresentam grande acúmulo de poeira, sendo necessário a realização das manutenções preventivas pertinentes e posteriores testes de funcionamento.

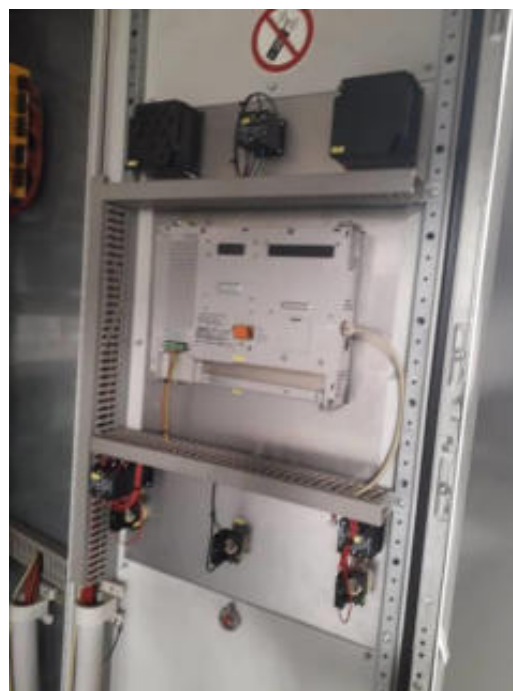
Foto 24

Parte interna do painel de comando e controle, localizado dentro da sala de operações no 2º pavimento. Componentes estão íntegros, mas apresentam grande acúmulo de poeira, sendo necessário a realização das manutenções preventivas pertinentes e posteriores testes de funcionamento.

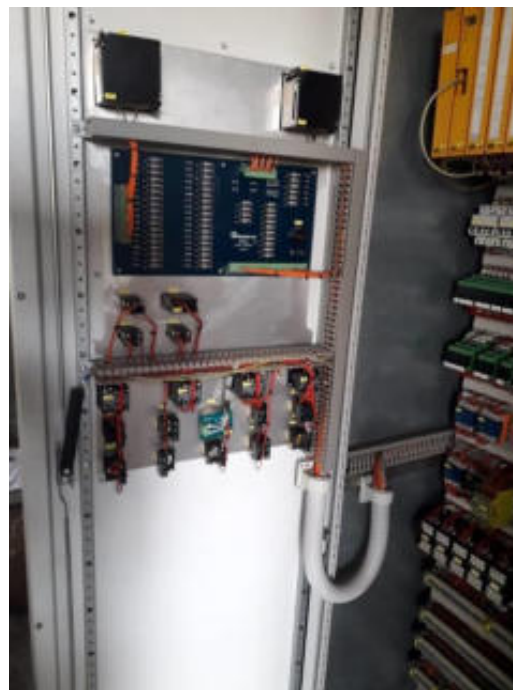
Foto 25

O painel de força localizado dentro da sala de operações no 2º pavimento encontra-se bem conservado, com todas as portas e estruturas em estado satisfatório.

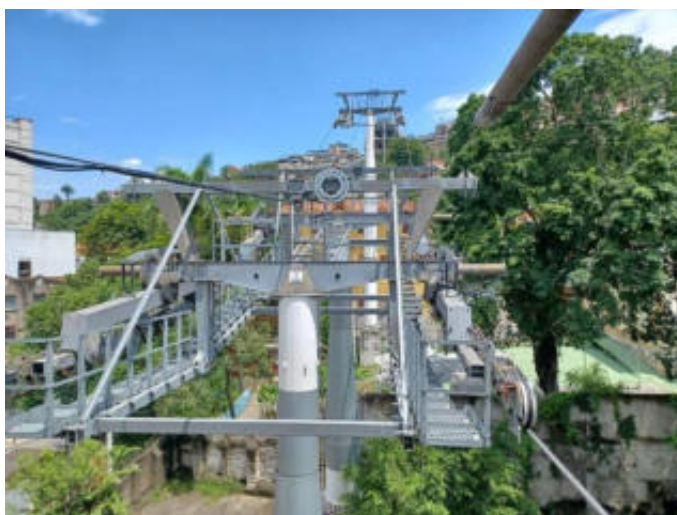
Foto 28

Baterias de roldanas das torres apresentam bom estado de conservação e não aparentam vandalizações. Entretanto, será necessário a realização de manutenções preventivas e possivelmente corretivas, devido ao tempo que os equipamentos encontram-se parados e pela exposição a intempéries.

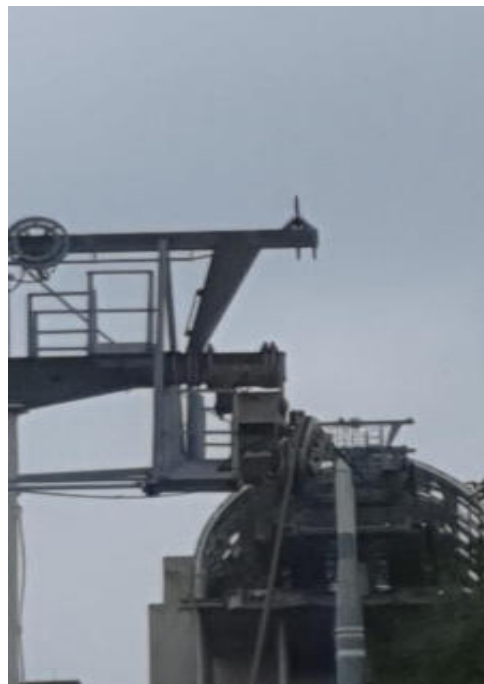
Foto 30

O cabo de transporte somente foi inspecionado visualmente em pontos específicos das estações e apresenta bom estado de conservação. Entretanto, torna-se obrigatório que todo o cabo passe por limpeza, seja lubrificado e inspecionado visualmente com um espelho de controle.

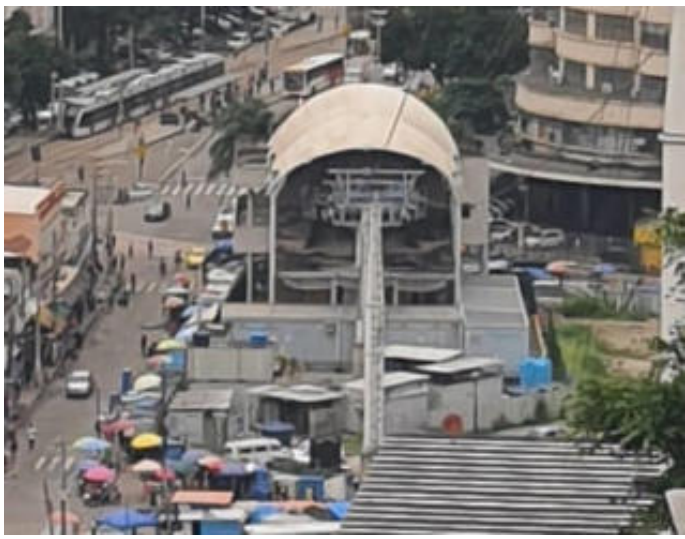
<p>Foto 01 Vista do entorno da Estação Contêineres de equipamentos elétricos e camelôs</p> <p>Data 11/01/2022</p>

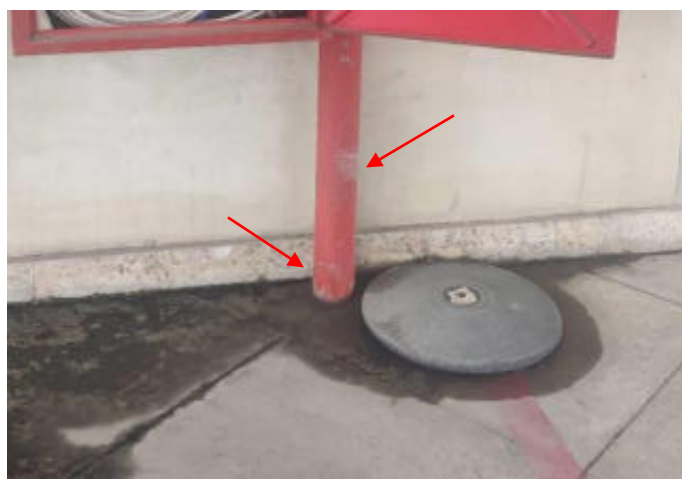
Canalização preventiva que alimenta hidrante na plataforma apresentando oxidação e desgaste na pintura de proteção.

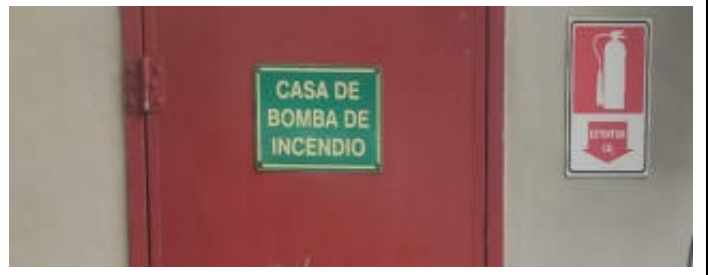
Sinalização de equipamentos na CMI, localizada no térreo.

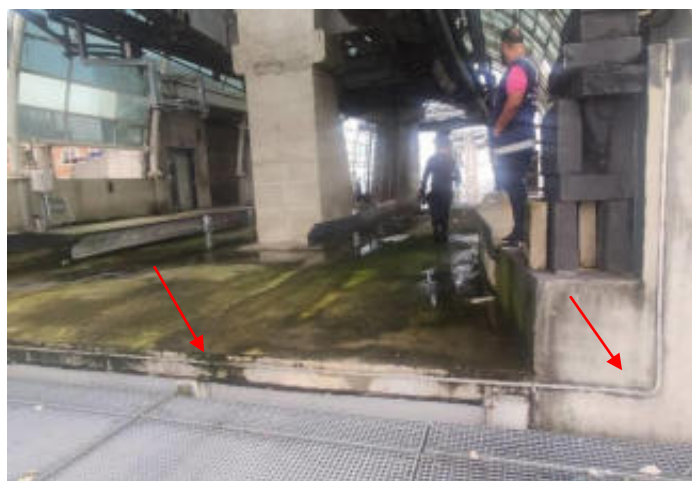
Barramento em alumínio passando pelo perímetro da plataforma no 2º piso.

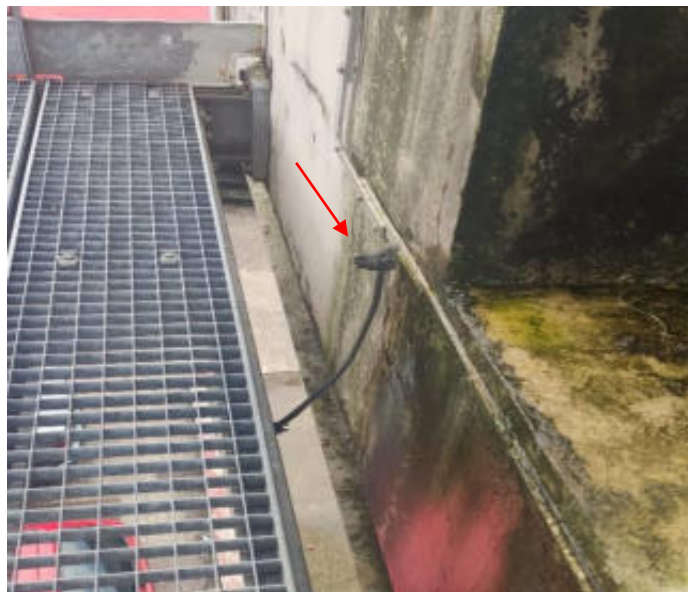
Aterramento da grade de proteção junto ao sistema de SPDA.

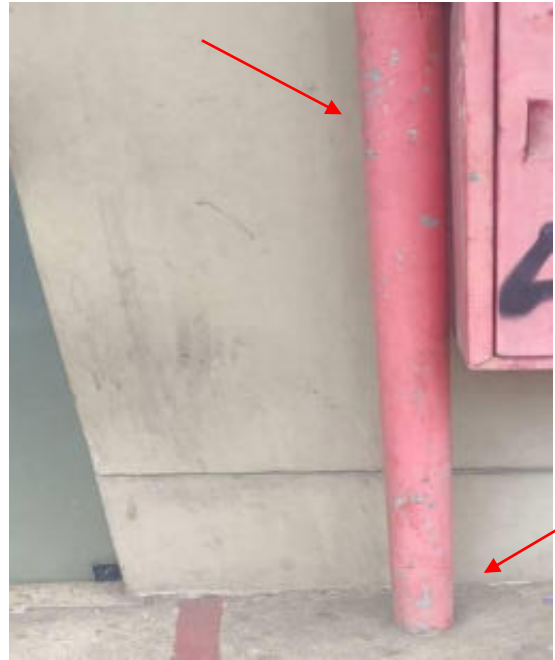
Canalização preventiva que alimenta hidrante externo no térreo apresentando oxidação e desgaste na pintura de proteção.

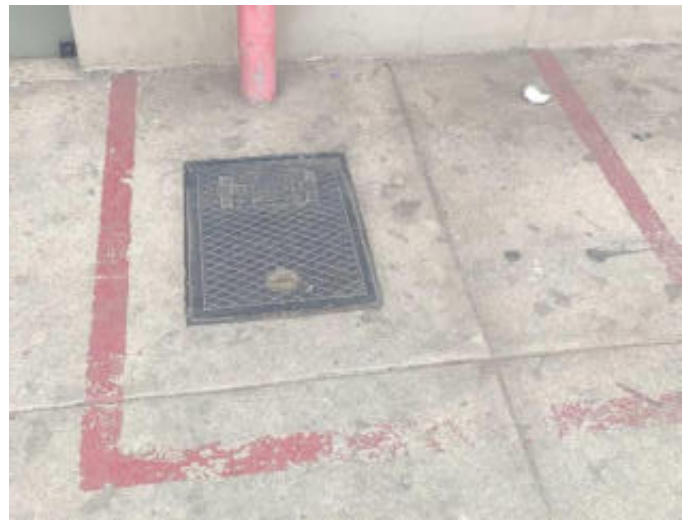
Foto 06

Hidrante de recalque na parte externa.
