**Comitê Independente de Assessoramento Extraordinário
de Segurança de Barragens**

Relatório Final

30 de abril de 2021

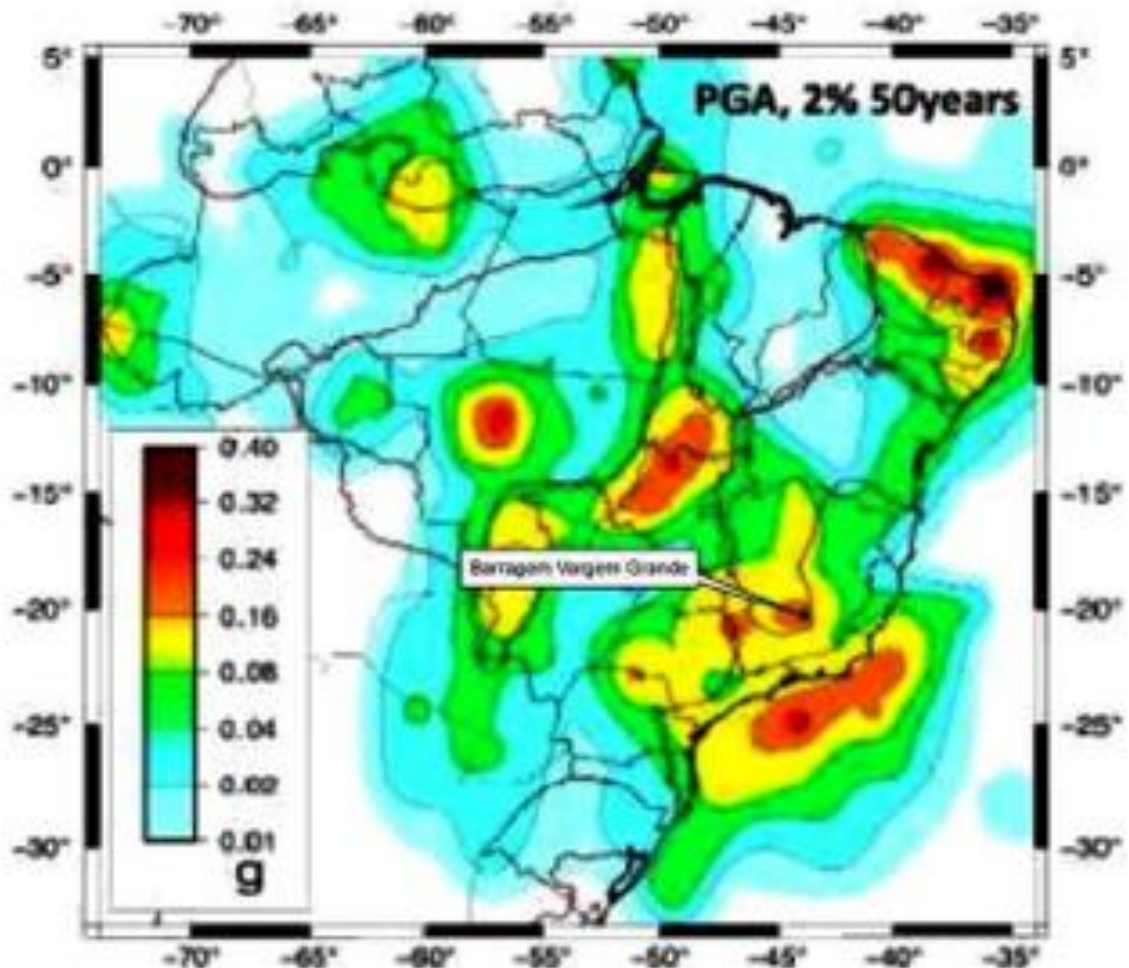
Entrando, na Fig. 7a com coordenadas geográficas inteiras (20° Sul e 44° Oeste, ponto dentro do quadrilátero ferrífero), o ponto cai dentro da zona verde do mapa, que corresponde à faixa de valores de $a_h = 0,04$ a $0,08$ g.

Mapa de Ameaça Sísmica Brasileiro. Acelerações de pico (PGA). Probabilidade de excedência de 2% durante 50 anos correspondendo a um período de retorno de 2.475 anos. Indicação da locação da unidade. Adaptado de Assumpção et al. (2016).

Adoção do valor da aceleração horizontal de 0,1g, conforme recomendado pela USNRC (1997)

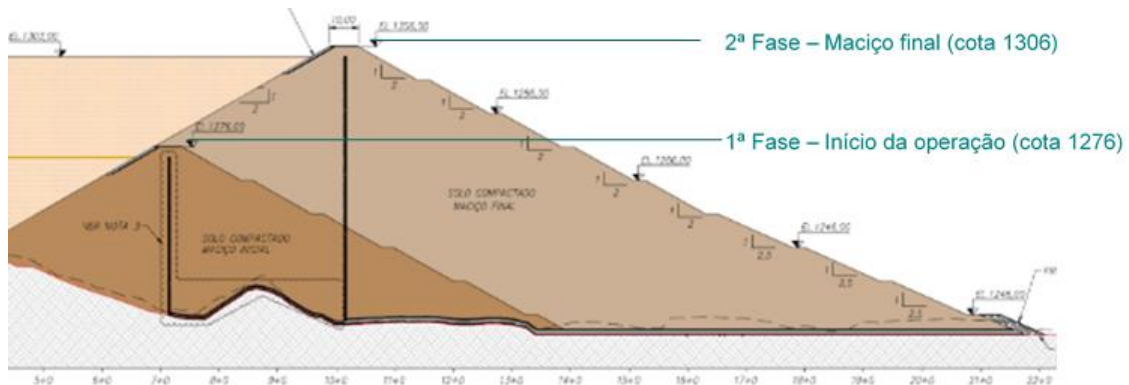
Foi preciso fazer um tapete em solo de baixa permeabilidade para recobrir um afloramento de quartzito permeável. A figura a seguir mostra a seção principal da barragem, com alteamento e destaque para o sistema de drenagem interna.

O Comitê visitou esta barragem desde os primeiros meses de 2019 e produziu vários relatórios sobre diferentes aspectos do projeto e da construção. A primeira observação foi sobre o posicionamento do filtro vertical. A porção superior do filtro estava localizada no eixo da barragem, muito perto do reservatório. Recomendou-se o deslocamento do filtro para jusante.

Finalmente, a detecção de trincas no talude de jusante, na parte sendo alteada, acarretou preocupações. Constatou-se, após intensa campanha de investigação de campo e de ensaios de laboratório, que a causa era a existência de um trecho da barragem assente sobre solo de filito, compressível.

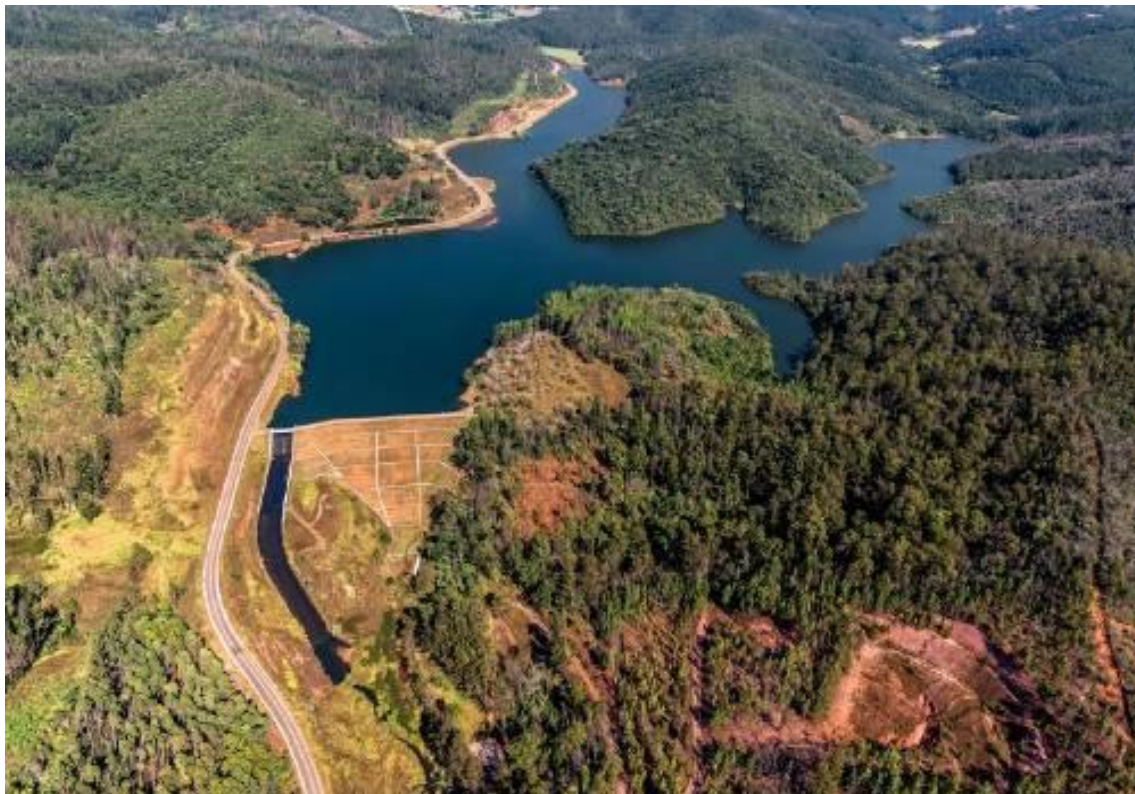
Barragem Santana

A barragem Santana implantada no ribeirão Jirau, faz parte do complexo minerador Itabira, Mina do Cauê, no município de Itabira, MG. A barragem é de terra zonada, fundada em saprolito de gnaixe e em maciço rochoso alterado, com taludes relativamente íngremes próximo à crista, no trecho alteado, de 1:1,85 a montante e 1:1,5 a jusante.

A seção transversal típica mostra que os níveis freáticos no interior do maciço de terra compactada é elevado e indica desempenho deficiente do filtro chaminé de primeira etapa.

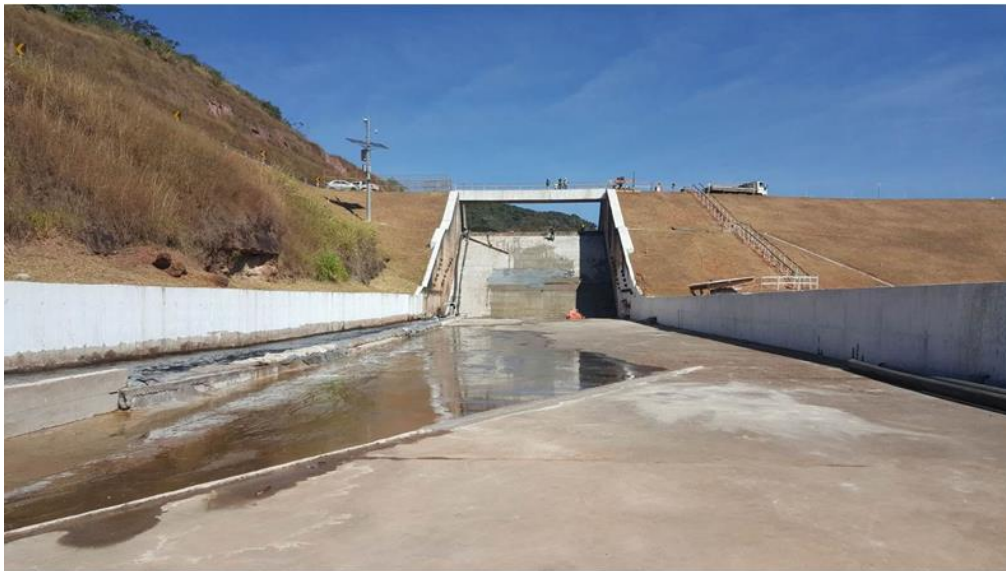
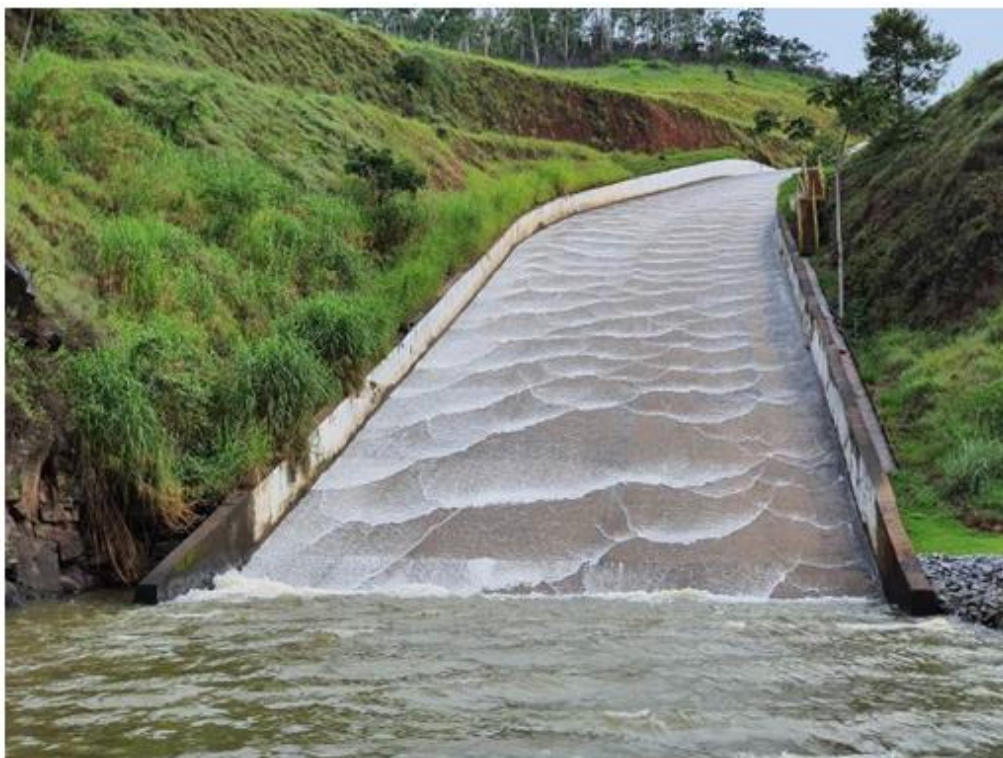
O sistema extravasor de cheias é constituído por um vertedouro de superfície livre implantado na ombreira direita. A calha tem declividades variáveis, muros laterais de 2m em concreto e descreve uma curva para a esquerda hidráulica em seu trecho médio antes de desaguar em bacia de dissipação. A crista atual do vertedouro foi implantada sobre a crista original projetada em 1977, o que introduziu uma acentuada soleira aceleradora no fluxo vertido. A figura abaixo mostra a soleira e o trecho inicial da calha.

As verificações hidrológicas quanto ao galgamento da barragem, efetuadas pelo Comitê, resultaram em plena segurança da barragem em cenários os mais desfavoráveis possíveis. Entretanto, o desempenho hidráulico do sistema extravasor tem que ser verificado pois, para a ocorrência de descargas extremas entre 200 m³/s e 300 m³/s, pode ocorrer o transbordamento da calha do vertedouro a jusante da soleira pela eventual formação de ressalto hidráulico e certamente no trecho em curva com elevada declividade (34,36%) no qual não há sobre-elevação da calha nem muro alto com deflector para evitar transbordamentos. As recomendações do Comitê serão adotadas.

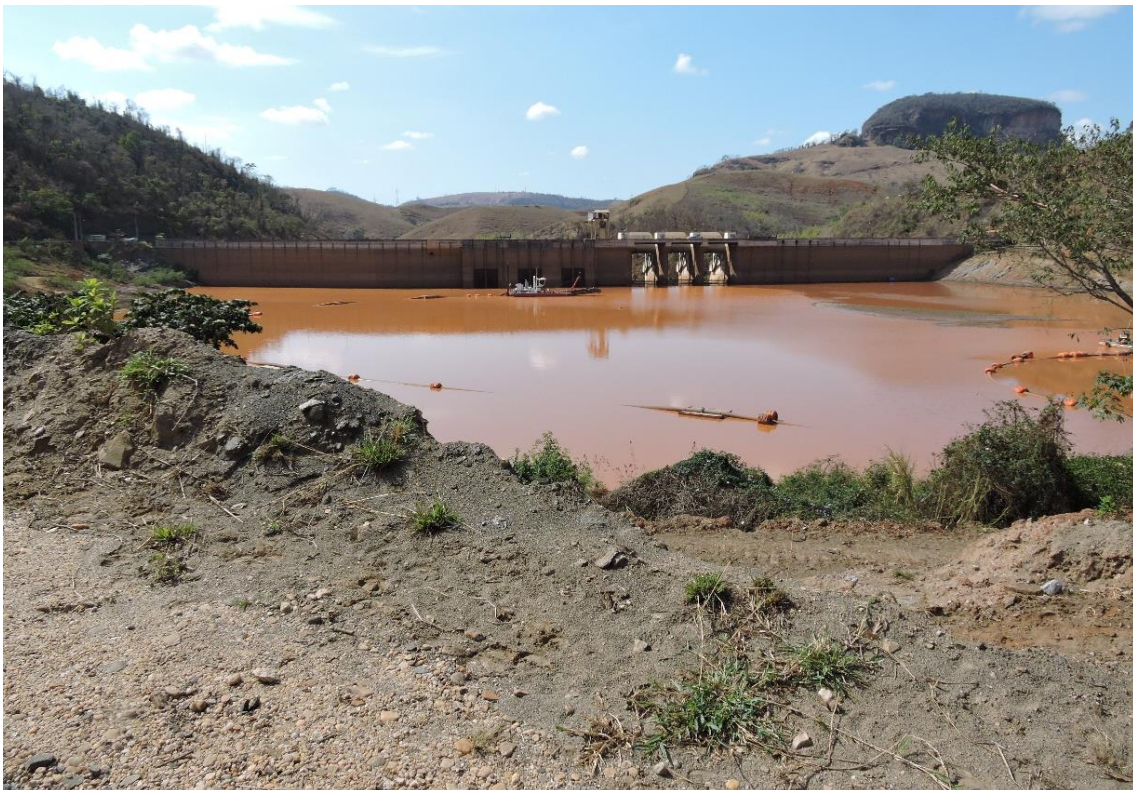
A barragem Candonga performou com segurança mesmo tendo sido submetida a tensões instabilizantes muito superiores às admitidas em projeto, o que demonstra o conservadorismo dos critérios de projeto adotados no País.

Depois da ocorrência do incidente em 2015, o vertedouro tem permanentemente sido mantido com os três vãos totalmente abertos.

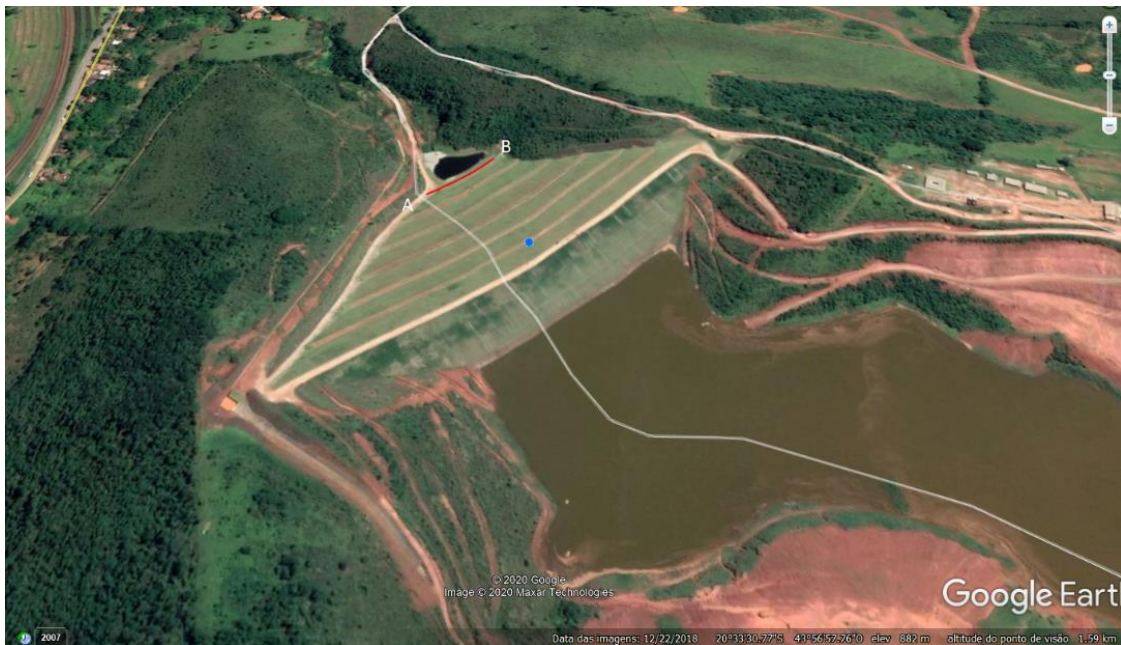
A estrutura é uma barragem de terra compactada com 64 m de altura, executada em etapa única, construída para retenção dos rejeitos da Mina de Viga localizada no município de Joceaba, MG. Originalmente a barragem era para ser alteada por jusante para aumentar sua capacidade de estocagem de rejeitos. A crista da barragem está à cota 925 m. Está em curso o projeto de uma berma de estabilização a jusante, na cota máxima de 897 m.

Chamava a atenção a posição da linha freática, indicada pelos indicadores de nível d'água (INAs) instalados a jusante da linha de centro da barragem. A linha freática aparentemente ignorou a presença de um (suposto) filtro vertical, e permaneceu alta, mesmo com o reservatório permanentemente mantido em cota baixa, indicando haver envelopamento do sistema de drenagem interna por solo pouco permeável.

Essa transição garantirá que a drenagem interna mantenha a linha de saturação no interior do maciço com ou sem a ocorrência de fissuras por recalques diferenciais no atual maciço compactado da barragem. Complementarmente pode ser estudada a execução de uma linha de poços de alívio situada a jusante do inoperante filtro chaminé. Esses poços de alívio devem atravessar o tapete drenante e atingir o terreno de fundação.

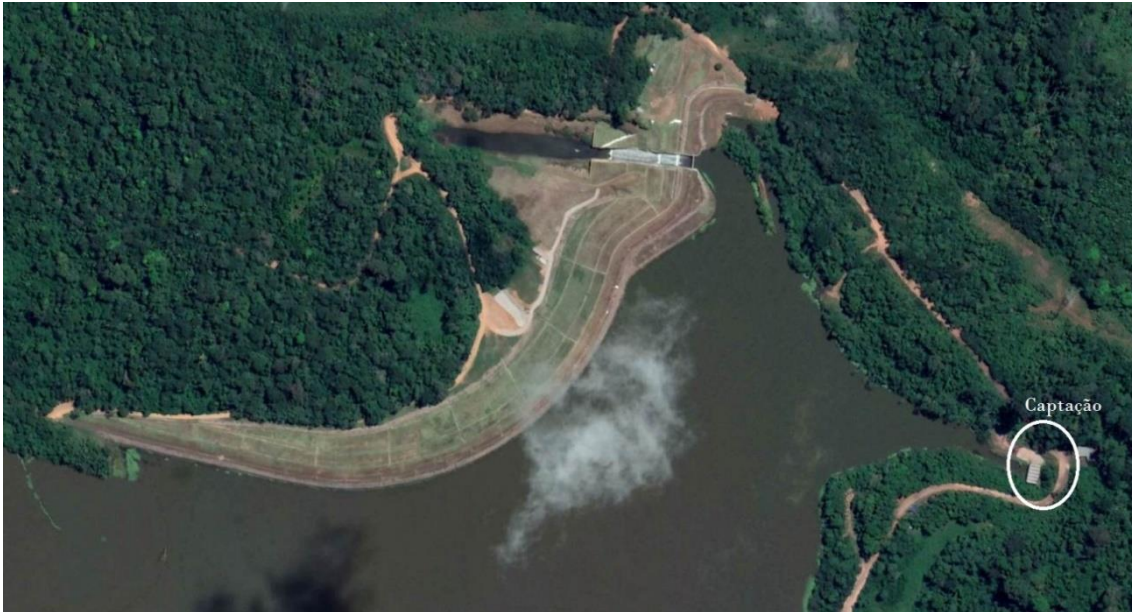
Entretanto, em todas as três fases de construção, o tapete drenante foi executado sobre espessa camada de solo compactado que preencheu a escavação do solo superficial no local da barragem. Esse reaterro teve espessuras de 2 m a 12 m e impede o contato do tapete com o solo de fundação, empacotando o tapete e impedindo que ele seja elemento drenante da fundação (mesmo detalhe do projeto da barragem B-7). Na concepção de projeto em todas as fases e por diferentes projetistas, a função do tapete é apenas de transportar para jusante, as águas captadas pelo filtro chaminé, não aliviando, portanto, as pressões intersticiais da fundação.

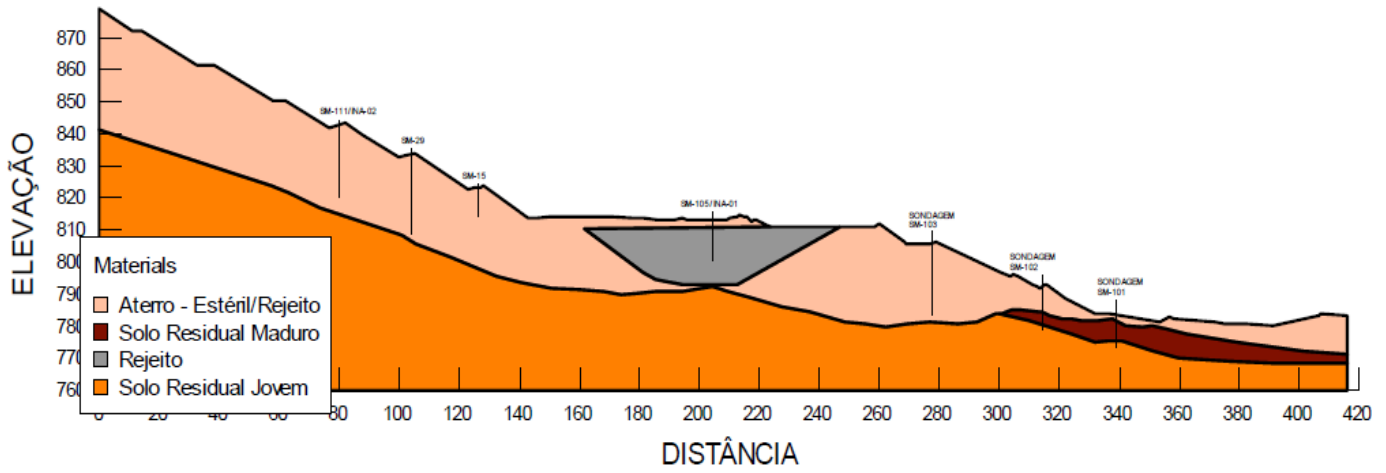
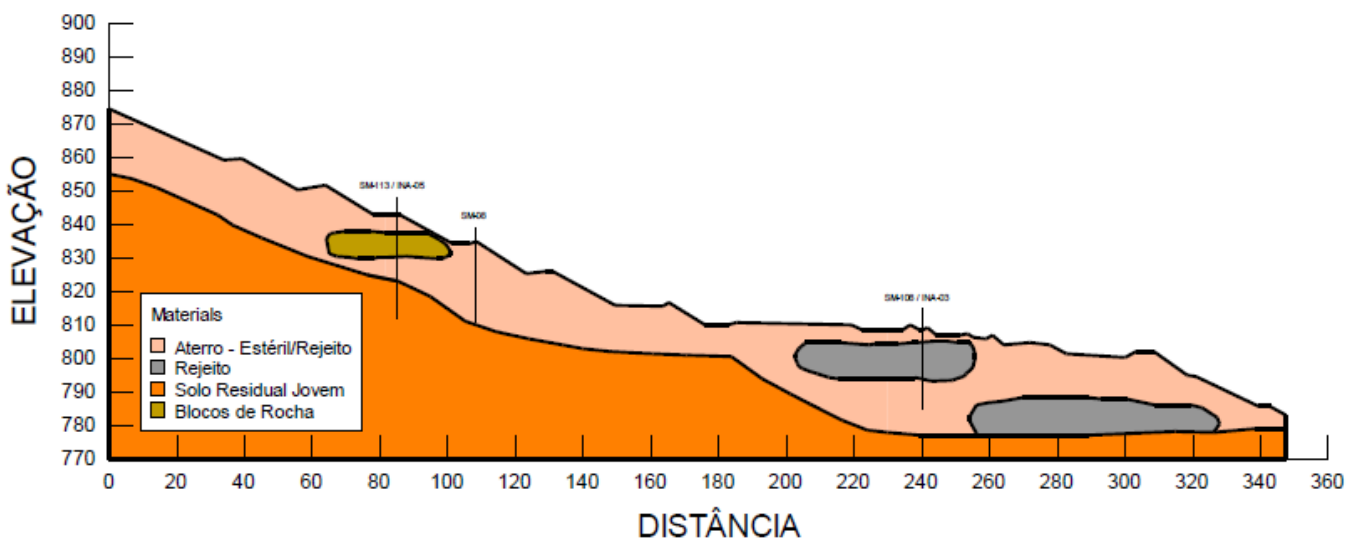
As figuras abaixo mostram as seções transversais representativas da pilha, com bolsões de rejeito de baixa resistência e elevada compressibilidade, identificados nas sondagens que foram recentemente executadas.

Como a pilha contém materiais desuniformes (rejeitos e estéril), e como não se conhecia com acurácia as características e o posicionamento desses materiais, suas composições e densidades, e não se conhecia também com segurança o posicionamento do lençol freático em período úmido, a estimativa do fator de segurança feita na época, no valor de 1,37, continha considerável nível de incerteza.
