Projeto:			
IGREJA DE SÃO FRANCISCO DA PRAINHA BEM TOMBADO SITO O ADRO DE SÃO FRANCISCO, S/Nº - SAÚDE / RJ			
Cliente:		Data:	
CDURP		06/2013	
Título da Prancha:		Prancha:	
PLANTAS DA ÁREA MOLHADA E DETALHE DO SHAFT		PE-20	
Etapa:		Revisão:	Escala:
PROJETO BÁSICO - PROJETO EXECUTIVO		02	INDICADA
Execução:		Área: 310,29m²	
retrô projetos de restauro		RETRO-F30-CDURP-REST-PB-PE-F20a20-DETALHES-R02.dwg	
Equipe Técnica:		Equipe Técnica:	
Arq. Simone Viana de Siqueira		Bruna Soeiro	
CAU - 53799-3		Estagiária de arquitetura	
Eng. Walter Vilhena Vallo		Bruno Tavares	
CREA-DF 1955/D		Estagiário de arquitetura	
Arq. Wandilson Guimarães		Murilo Ferrari	
CAU 107183-1		Estagiário de arquitetura	
E-mail: retroprojetos@gmail.com			
tel/fax: (21) 3258-1834 / 3258-1814

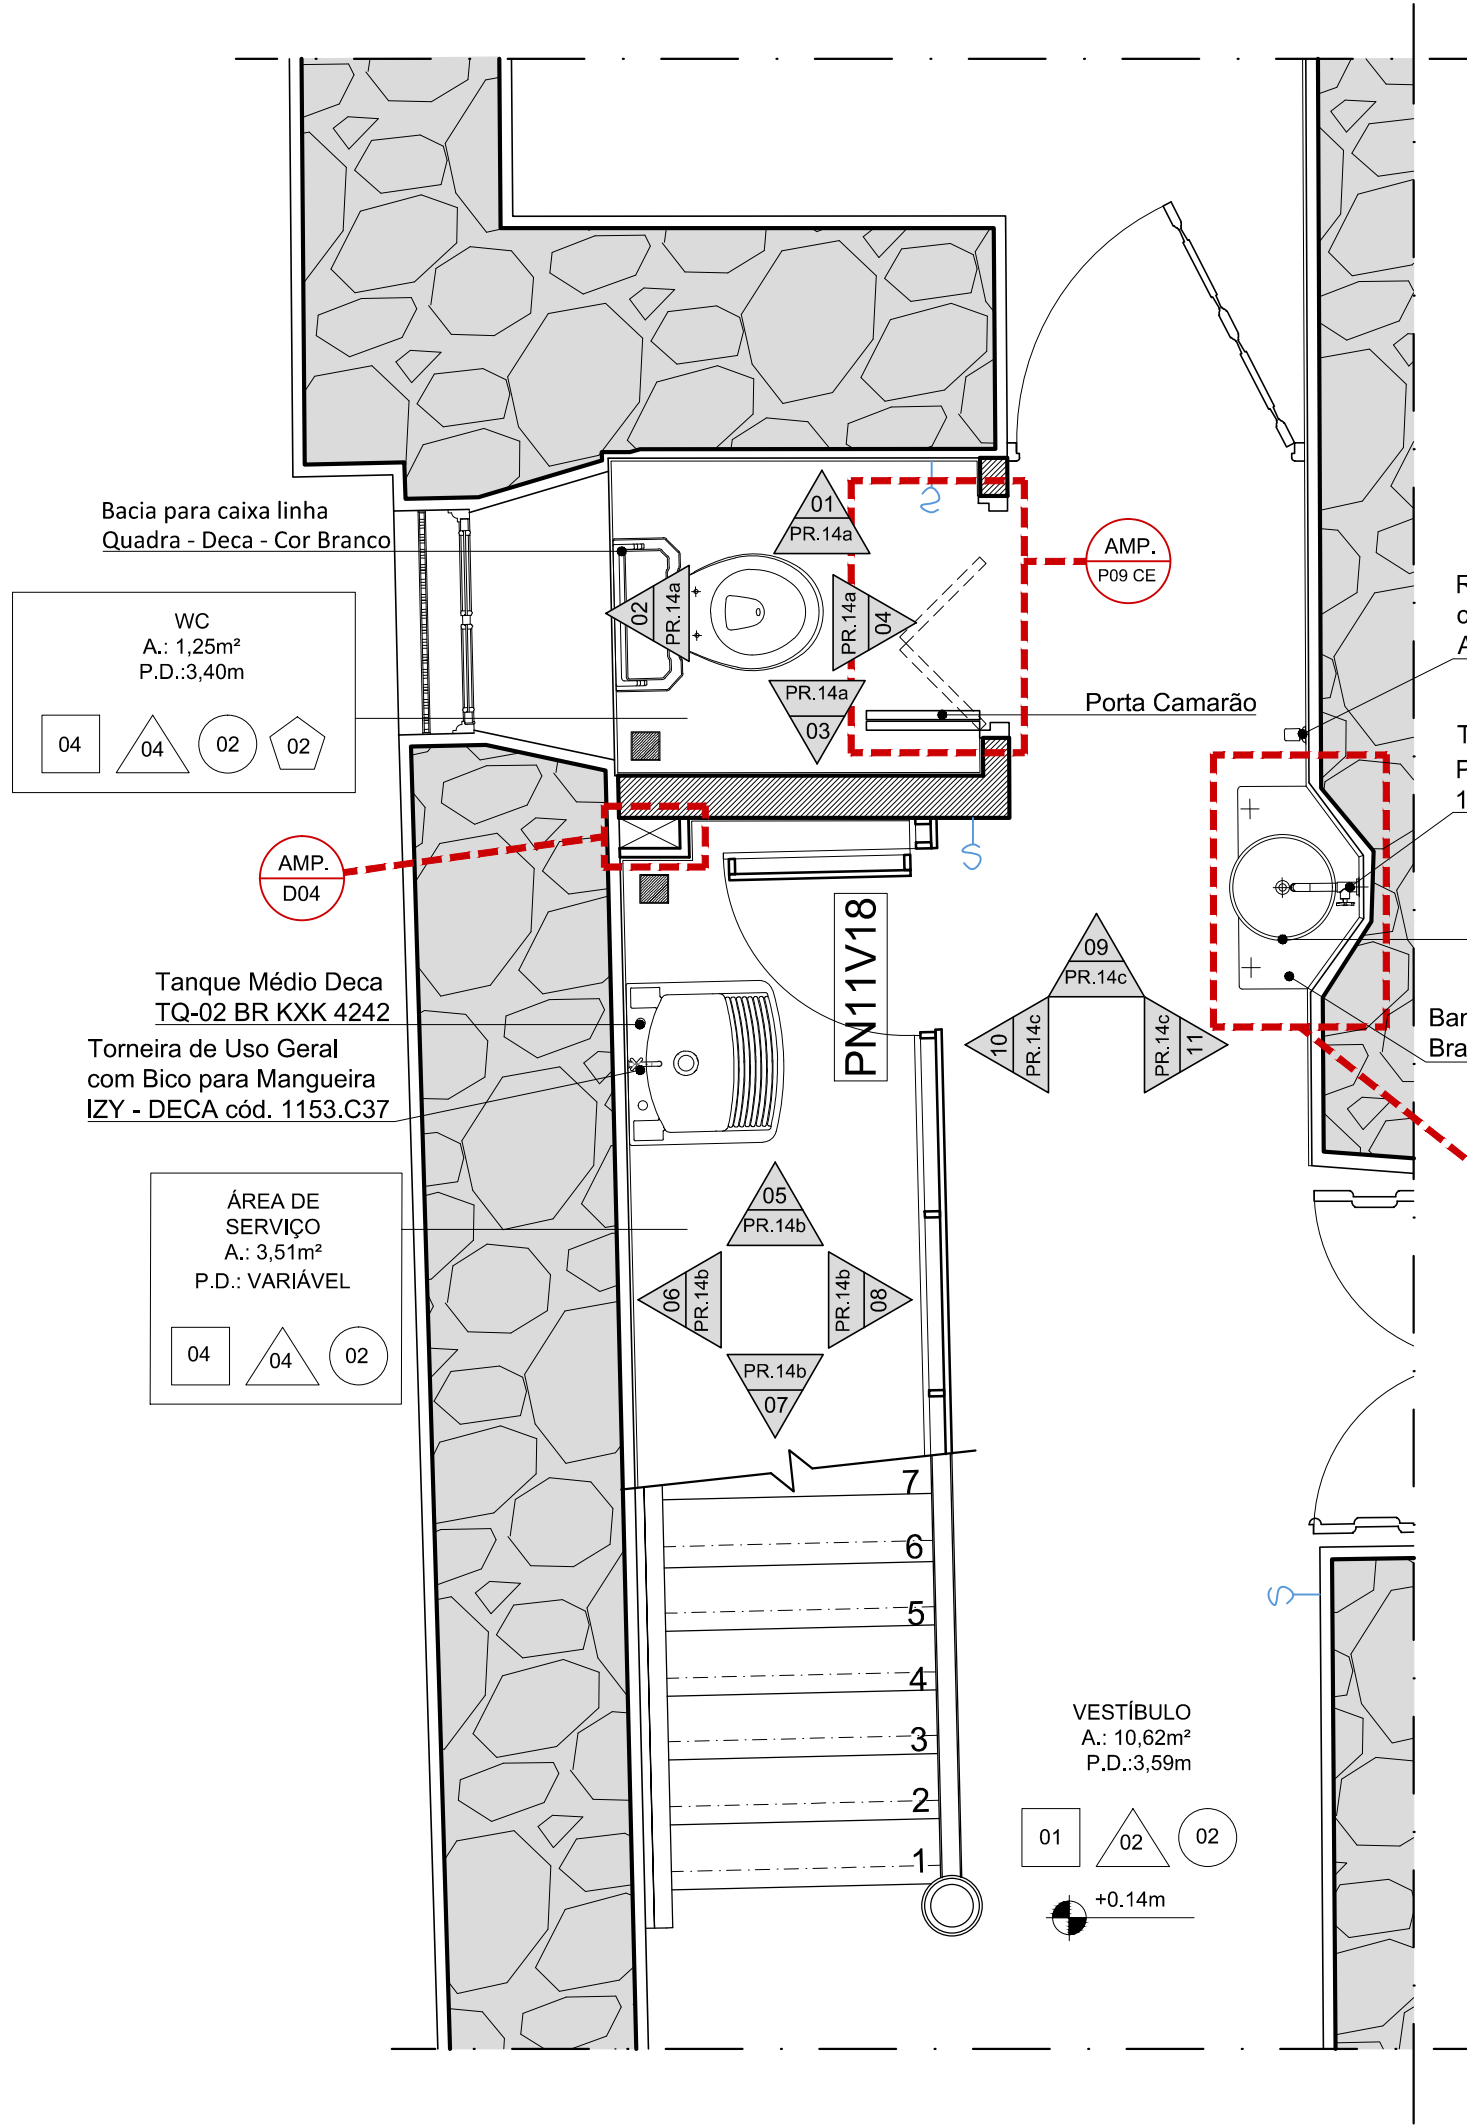
01 DETALHE DAS ÁREAS MOLHADAS - ESPECIFICAÇÕES
ESCALA 1:25

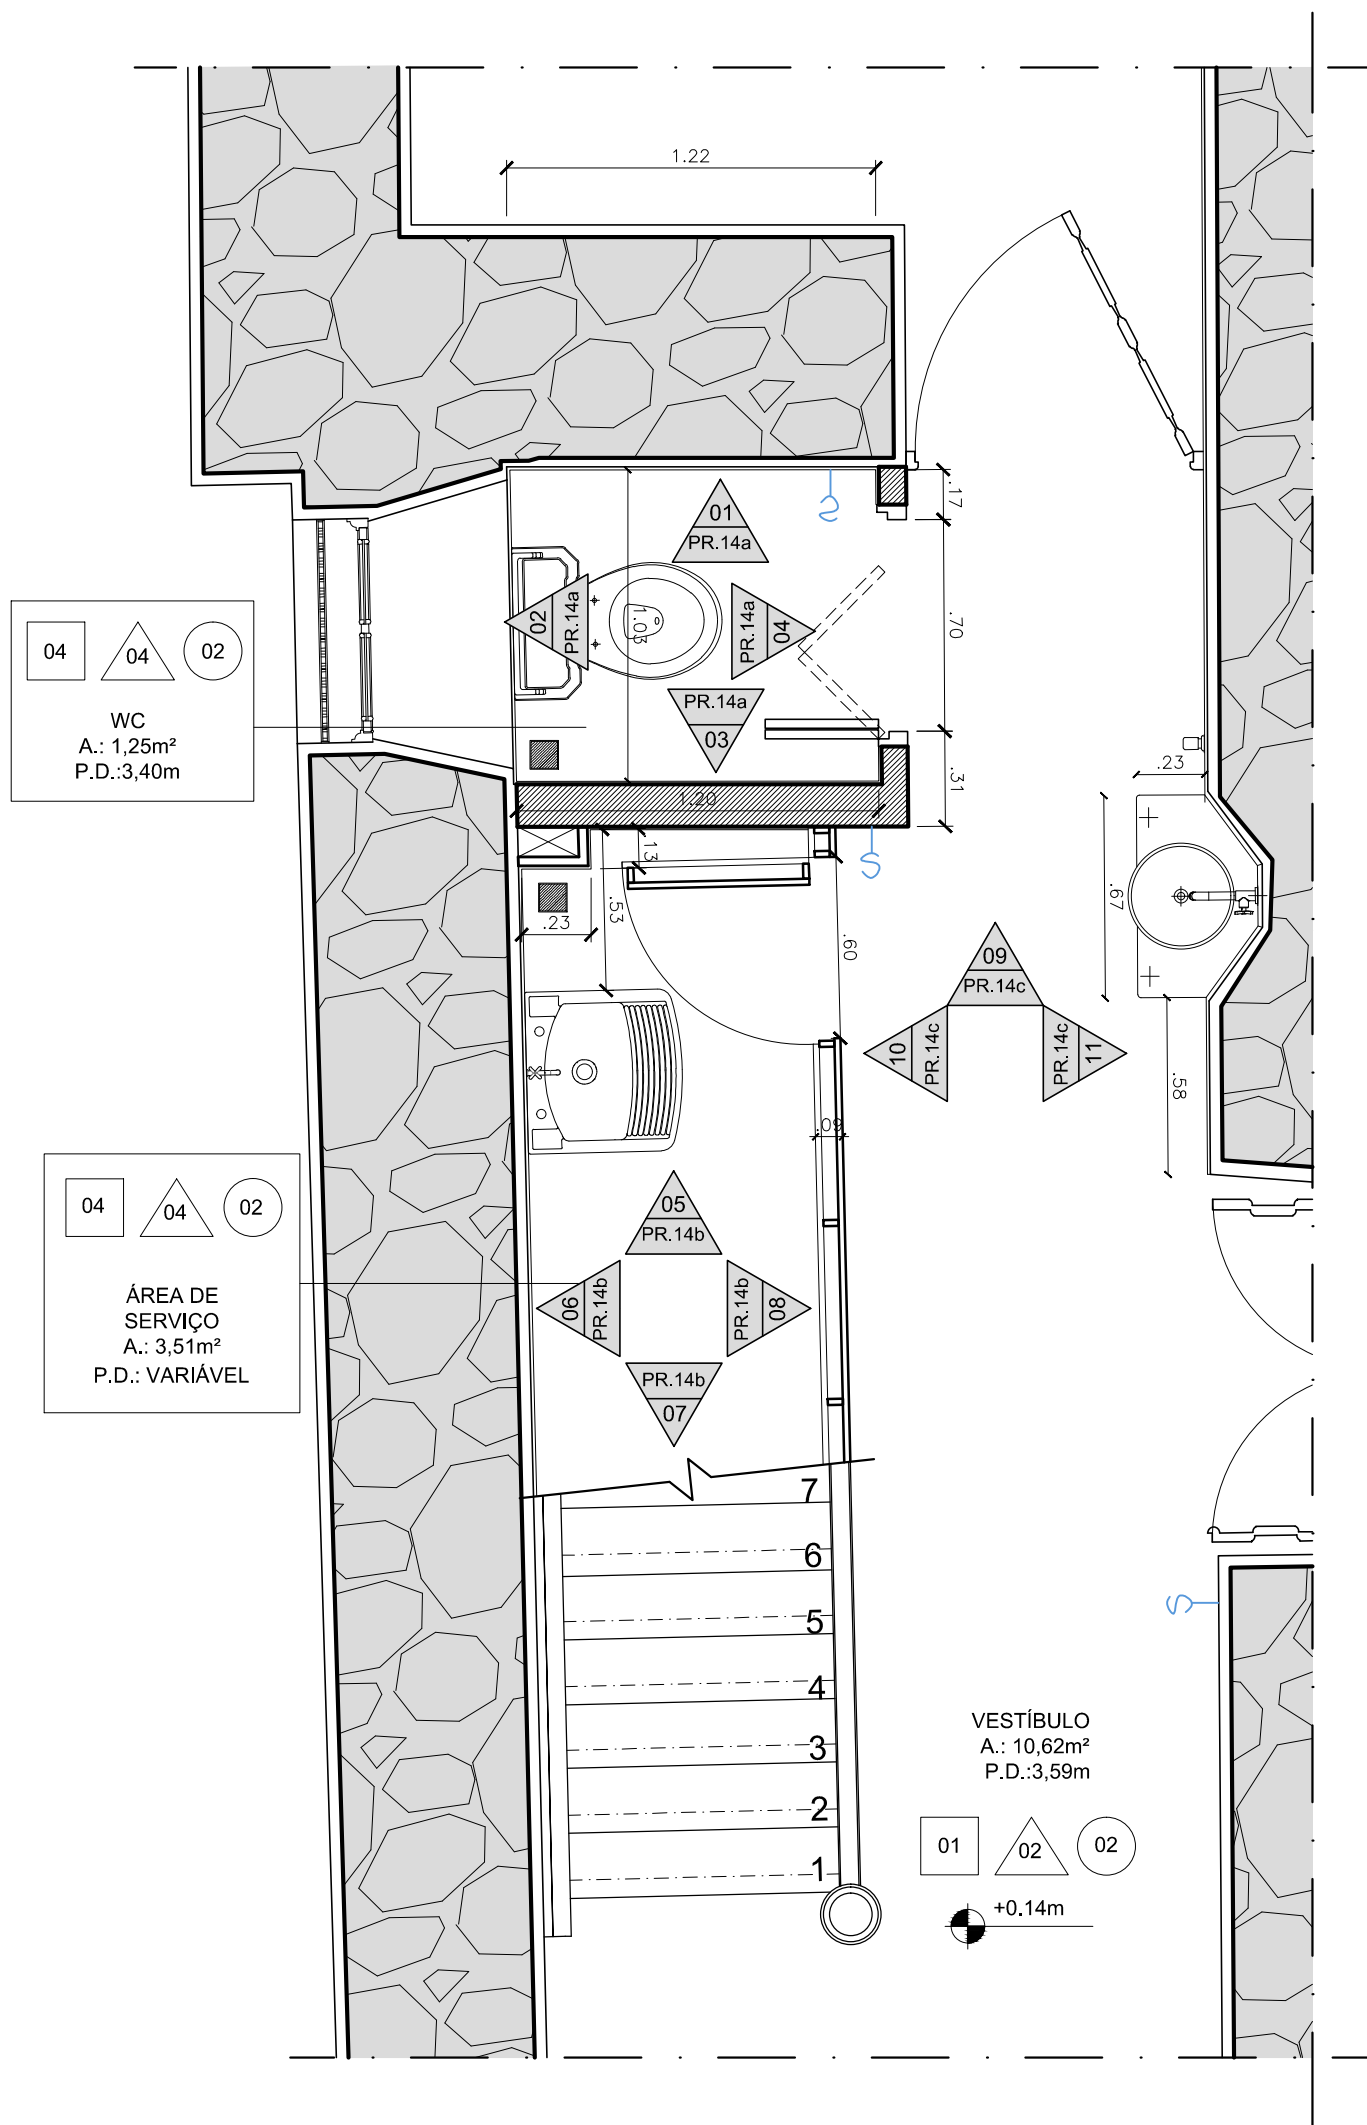
02 DETALHE DAS ÁREAS MOLHADAS - COTAS
ESCALA 1:25

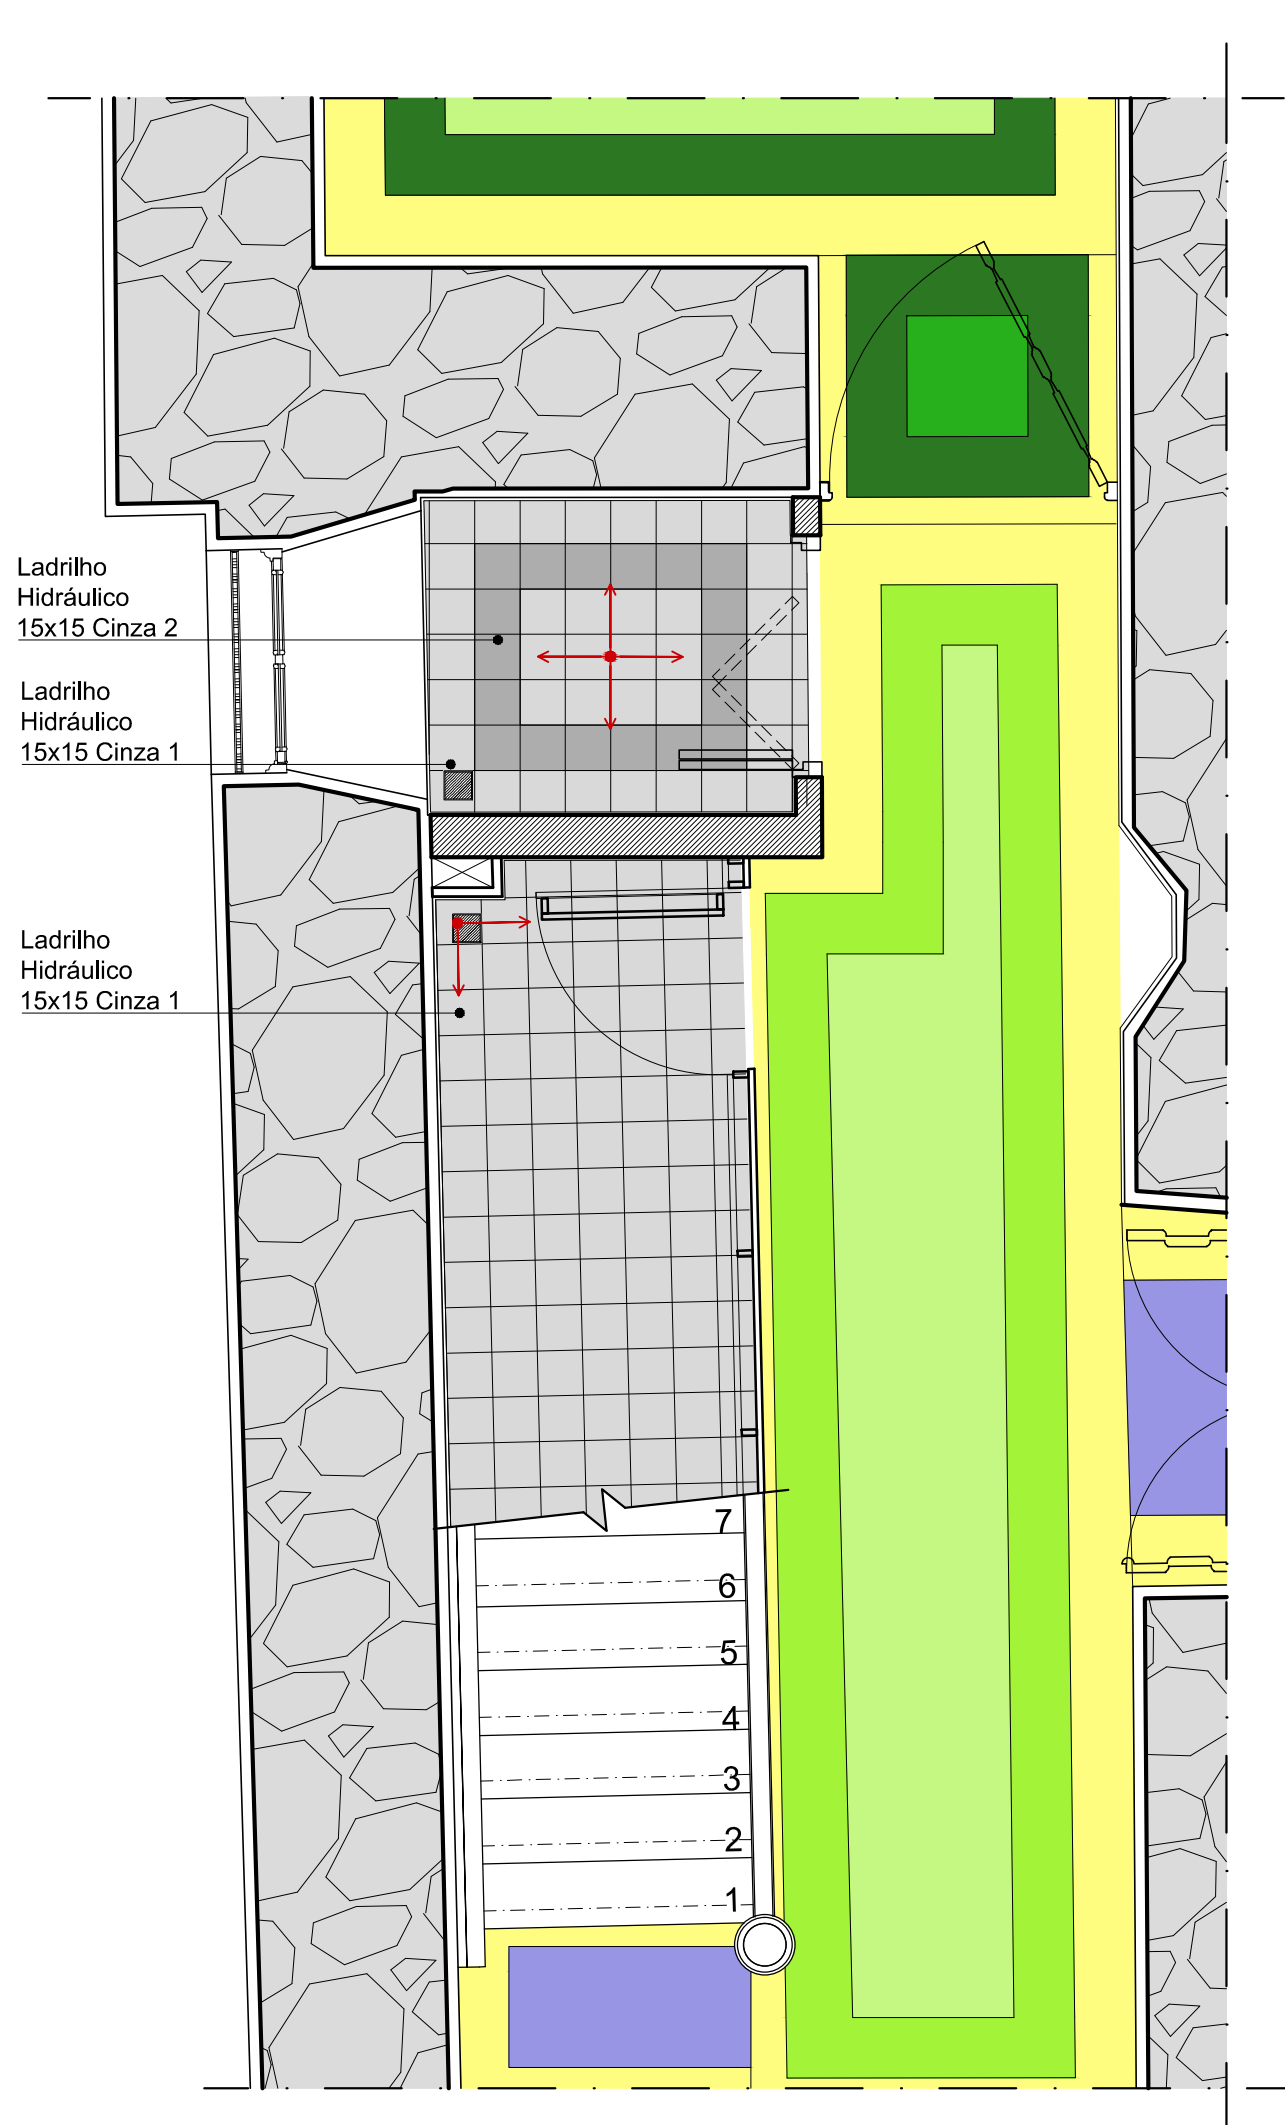
03 DETALHE DAS ÁREAS MOLHADAS - PISOS
ESCALA 1:25

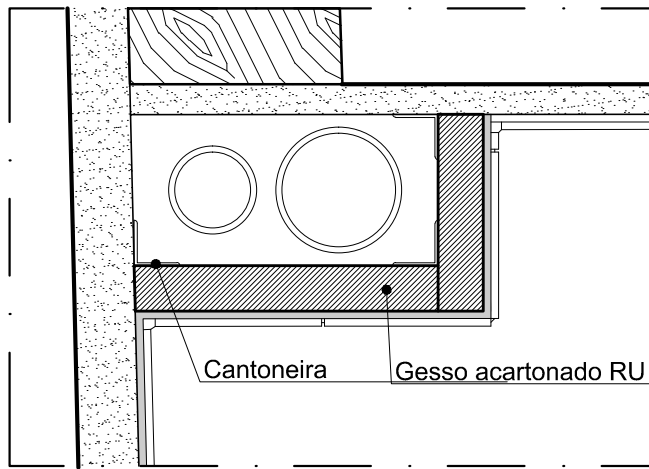
04 DETALHE DO SHAFT DE INSTALAÇÕES
ESCALA 1:5
