Projeto:	
IGREJA DE SÃO FRANCISCO DA PRAINHA BEM TOMBADO SITO O ADRO DE SÃO FRANCISCO, S/Nº- GAMBOA / RJ	
Ciente:	Data:
CDURP	06/2013
Título da Prancha:	Prancha:
ESQUADRIAS P2V2 E P2V11	PE-28
Etapa:	Revisão: 02
PROJETO EXECUTIVO	Escala: Indicada
Execução:	Arq.: RETRO-P30-CDURP-REST-PE-CE-P28-P2V2_P2V11-R02.dwg
Equipe Técnica:	Equipe Técnica:
Arq. Simone Viana de Siqueira	Bruna Soeiro
CAU - 53799-3	Estagiária de arquitetura
Eng. Walter Vilhena Valio	Bruno Tavares
CREA/SP 1965/D	Estagiário de arquitetura
Arq. Wandilson Guimarães	Murilo Ferrari
CAU 107183-1	Estagiário de arquitetura

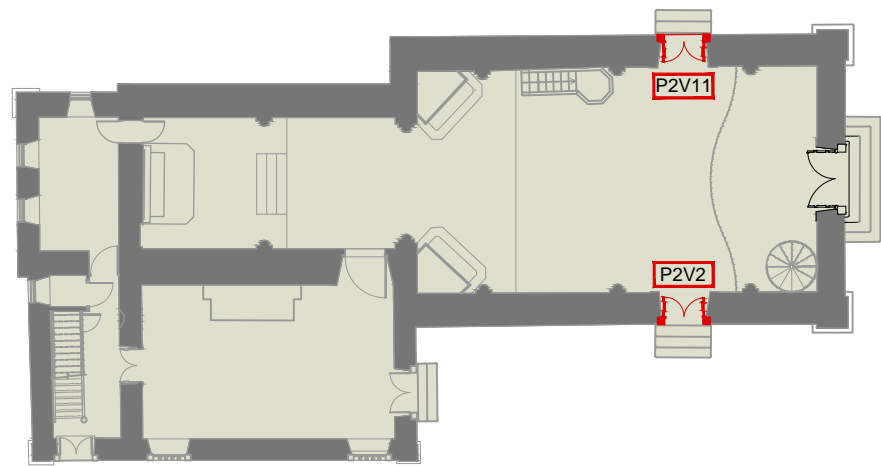
MODELO:	VÃO:	DIMENSÃO	DESCRIÇÃO		PAVIMENTO: 1º PAV.
P2	V2 E V11	1,53 x 2,93 (m)	Porta de madeira, em arco, s/ bandeira, com 2 folhas almofadadas de varrer		AMBIENTE: Nave
INFORMAÇÕES GERAIS				ENQUADRAMENTO	
ACABAMENTO:		SOLEIRA:	MATERIAL:	FORMA:	MATERIAL: ENQUADRAM.:
Esmante sintético na cor cinza		Pedra	Madeira	Arqueada	Pedra/Madeira Arco
FERRAGENS					
6 Dobradiças, 2 trincos inferiores, 1 trinco superior e 1 travessa					
OBSERVAÇÕES:					
Na remoção do revestimento existente será deixado obrigatoriamente um testemunho das pinturas encontradas na esquadria através de janelas de prospecção.					
Após a remoção do revestimento e recomposição dos trechos danificados, todo material em madeira deverá ser imunizado.					
A tonalidade do acabamento deverá ser definida no momento da execução através de testes aprovados pela fiscalização patrimonial.
