Plano de Ação de Emergência  
Para Barragens de Mineração

**Dique do  
Esmeril IV**

**Outubro/2023**

**MIPE\_H\_PAE\_E4\_2023\_10**

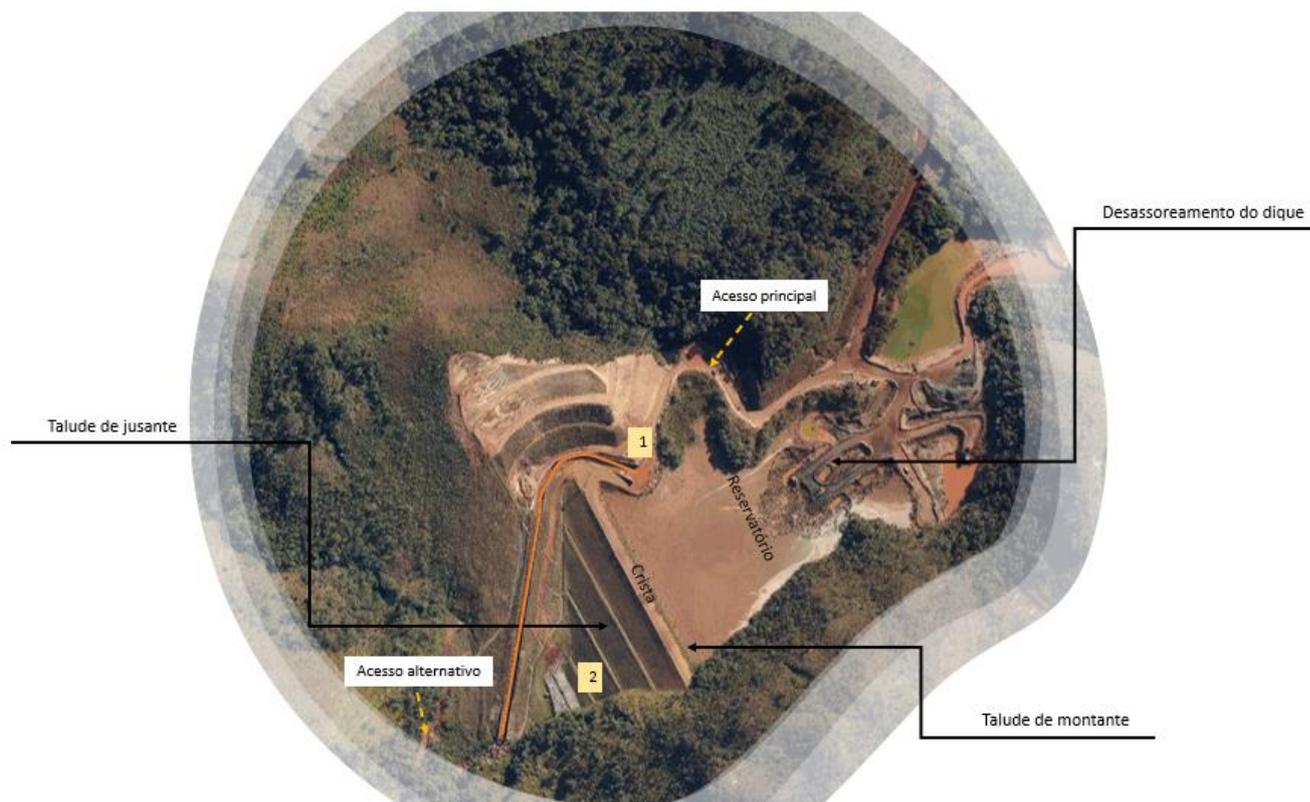
**Figura 4-1 – Vista do Dique Esmeril IV**

O Dique do Esmeril IV, apresentada na Figura 4-1, foi construído para contenção dos sedimentos carreados da pilha de estéril do Batateiro. Sua função atual é promover a clarificação da contribuição recebida. O dique é constituído por um maciço de terra homogêneo, apoiado sobre o saprolito de filito/itabirito, com 38,0 m de altura.

A crista do maciço, na El. 1.059,44 m, possui 7,0 m de largura e 200,0 m de comprimento. Os taludes de montante e jusante possuem inclinação 1V:2H. O talude de jusante apresenta berma de 3,0 m de largura a cada 10,0 m desnível e dreno de pé em enrocamento na região do talvegue do maciço. Sobre o talude de montante foi implantado um rip-rap composto por enrocamento e bica corrida a partir da El. 1.045,00 m.

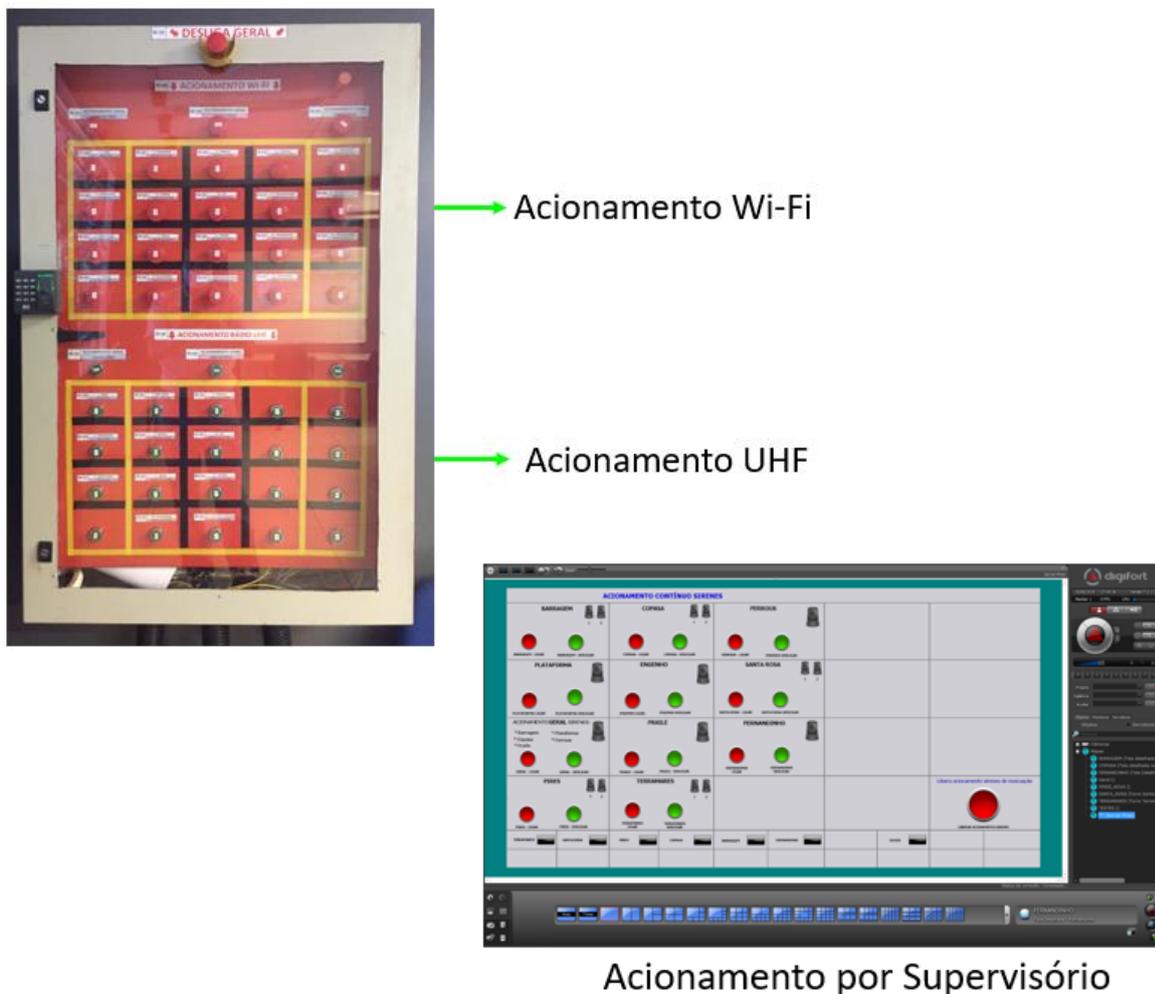
Figura 10-6– Formas de acionamento das sirenes de emergência.

Acionamento redundante das sirenes de evacuação da barragem utilizando-se o painel de botoeiras, que está instalado na sala de controle das sirenes (CFTV), conforme Figura 10-6.
