CDURP

## **PROJETO BÁSICO**

**SERVIÇOS DE ENGENHARIA PARA RECUPERAÇÃO DAS ESTAÇÕES E  
TORRES METÁLICAS DO TELEFÉRICO DA PROVIDÊNCIA**

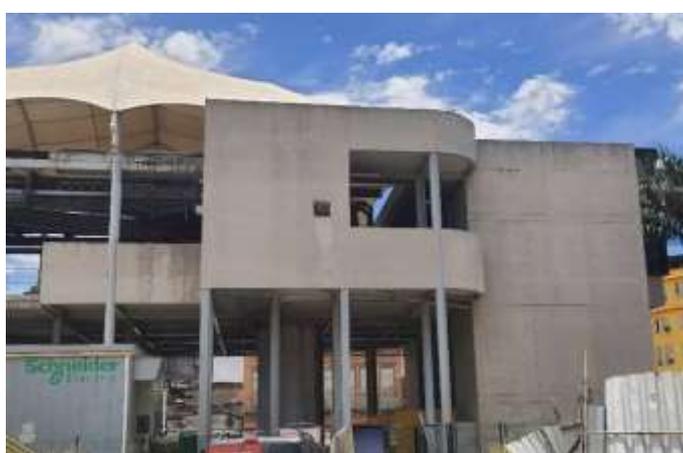
Pontos de infiltração próximo à platibanda

Deverá ser retirado todo o reboco das paredes onde ocorrerem manchas de infiltração.

Aplicar reboco utilizando argamassa de construção hidrófuga tipo CS III W2 da NBR 7200.

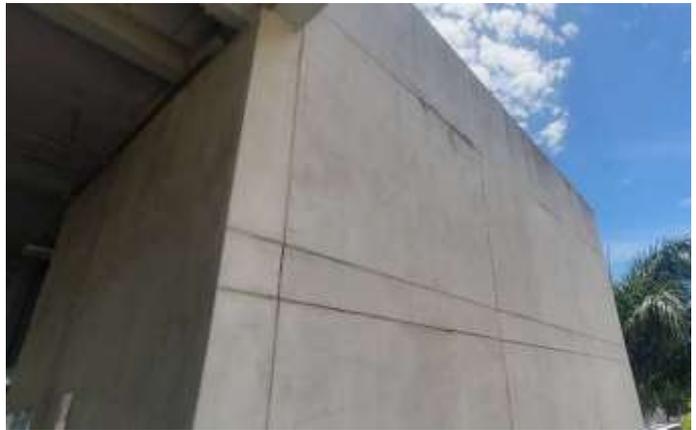
Pontos de infiltração próximo à platibanda

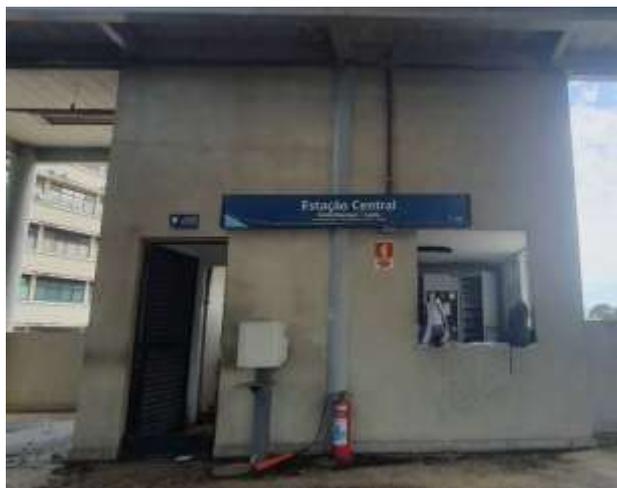
**Foto 21**

Vista externa da Sala de operações

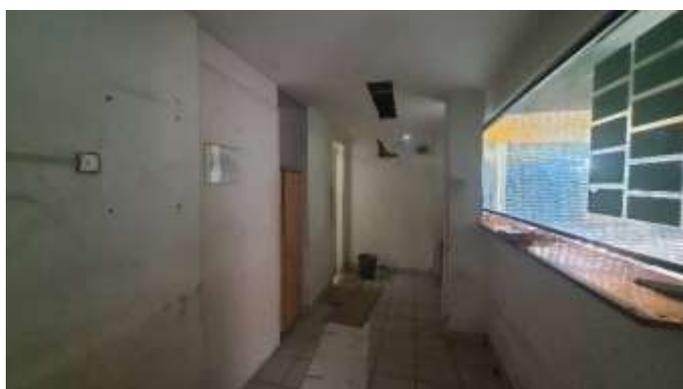
**Foto 23**

Vista interior da bilheteria

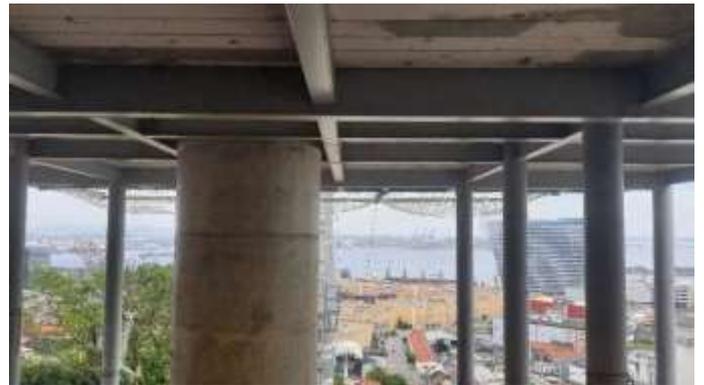
As atuais condições da estrutura metálica da cobertura apresentadas no Relatório de Vistoria Técnica do Teleférico da Providência, caracterizado pela acentuada deterioração por corrosão das nervuras de enrijecimento dos dispositivos de apoio, recomendam a intervenção urgente por parte da Concessionaria aplicando o tratamento anticorrosivo a seguir:

- Limpeza com jato de água a alta pressão
- Limpeza com jato abrasivo para eliminação de todos os vestígios de corrosão
- Retirada de partes da estrutura com auxílio de lixadeira e ou oxiacetileno
- Tratamento das superfícies por meio de tratamento manual ou mecânico, utilizando as normas ABNT NBR 15239 ou SSPC-SP 11. Após a limpeza, a superfície deverá ser Sa 21/2.
- Retirada e substituição parcial dos parafusos danificados.
- Aplicação de sistema de proteção anticorrosivo composto por:
  - Primer Epóxi - 25 microns;
  - Camada de Tinta Epoxidica BA – 140 microns;
  - Camada de Tinta Poliuretano BA pigmentado na cor grafite ou similar – 60 microns.

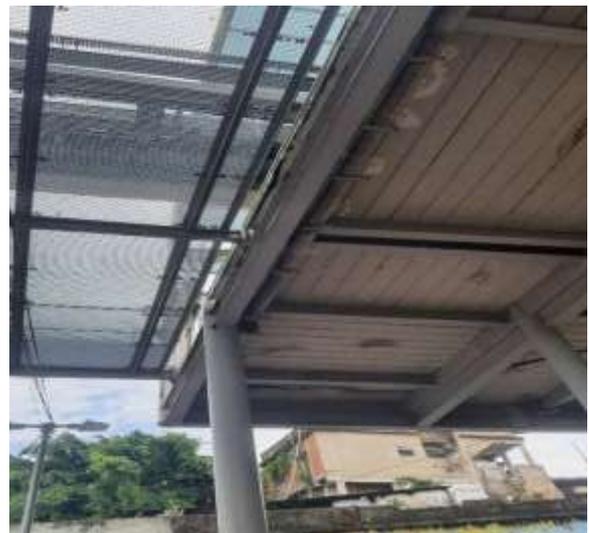
**Foto 31**

Corrosão por acúmulo de água na ranhura dos elementos da estrutura metálica da cobertura

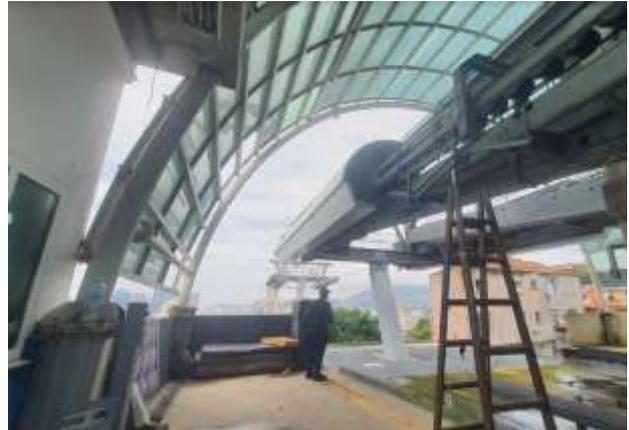
**Foto 33**

A cobertura possui muitos módulos sem vidros ou com vidros quebrados e/ou trincados. Remover os vidros quebrados e/ou trincados.

Vista interna da cobertura de vidro

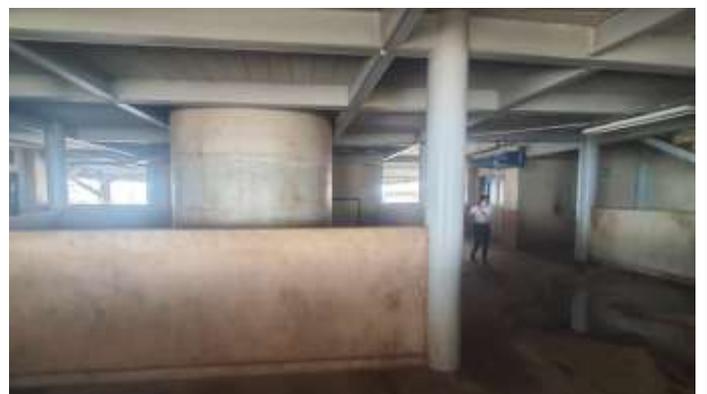
**Foto 36**

Pontos de infiltração na parede externa do pavimento da Plataforma

- Eliminação de pontos de infiltração pelas paredes nas áreas junto às platibandas;
- Para a execução dos serviços será necessário instalar andaime com capacidade para alcançar altura dos pontos com infiltração, não sendo permitido a utilização de andaime suspenso do tipo balancim;
- Deverá ser retirado todo o reboco das paredes onde ocorrerem manchas de infiltração;
- Aplicar reboco utilizando argamassa de construção hidrófuga tipo CS III W2 da NBR 7200;
- Realizar pintura completa das paredes externas.

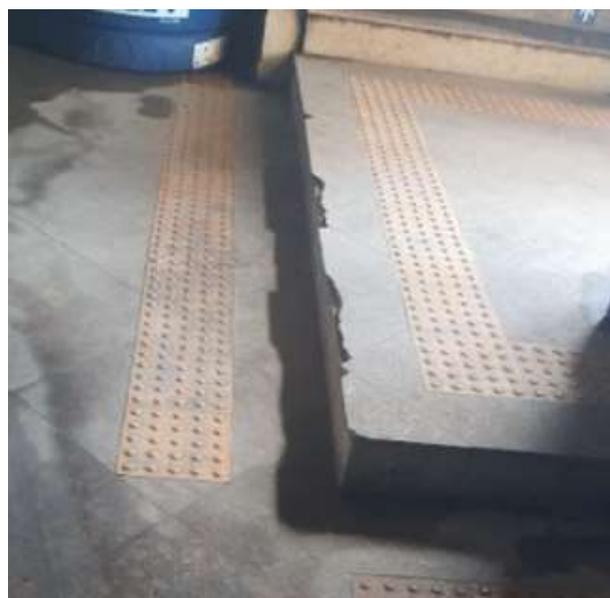
**Foto 38**

Degrau com peças trincadas

Remover as peças de granito trincadas ou rachadas.

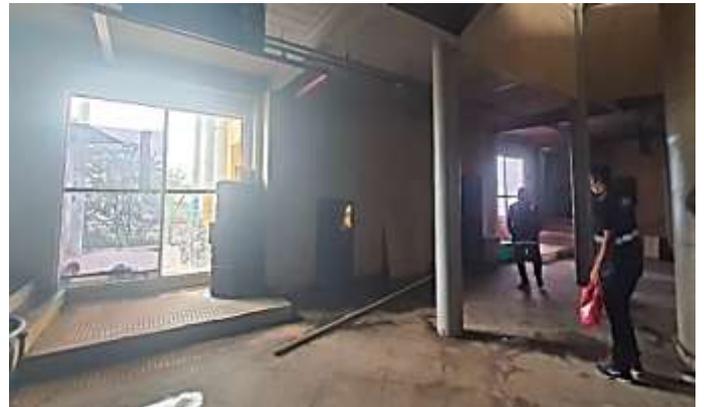
As grelhas de ferro do piso existentes estão em processo avançado de corrosão.

Grelhas de piso com falhas na pintura e pontos de corrosão

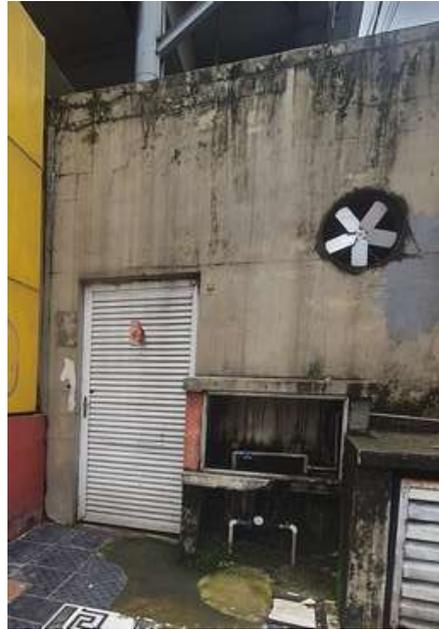
**Foto 55**

Exterior da CMI com a Porta Corta Fogo.

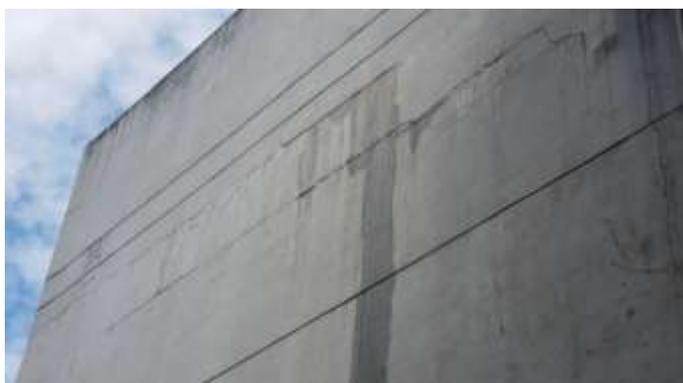
#### Foto 62

Pontos de infiltração próximo à platibanda

Vista da fachada lateral

Eliminação de pontos de infiltração pelas paredes nas áreas junto às platibandas.

Deverá ser retirado todo o reboco das paredes onde ocorrerem manchas de infiltração.

Aplicar reboco utilizando argamassa de construção hidrófuga tipo CS III W2 da NBR 7200.

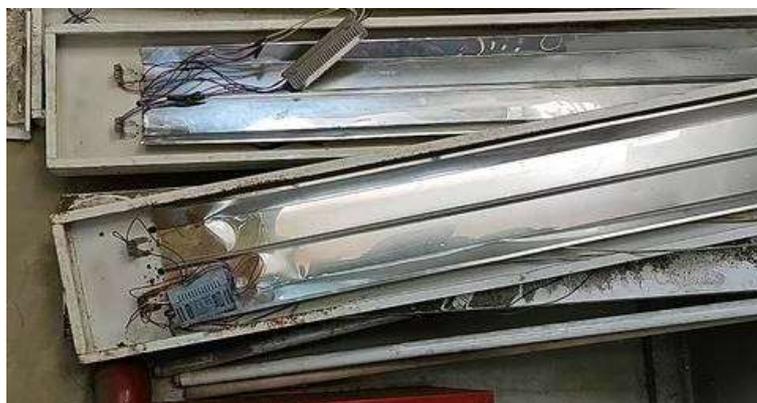
**Foto 90**

Luminárias danificadas na Estação Gamboa

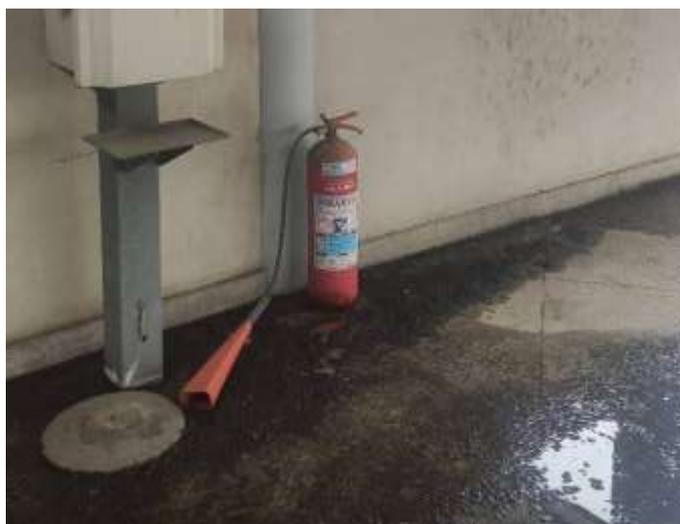
**Foto 92**

Extintor vencido tipo CO<sub>2</sub> 6Kg em contato com água.

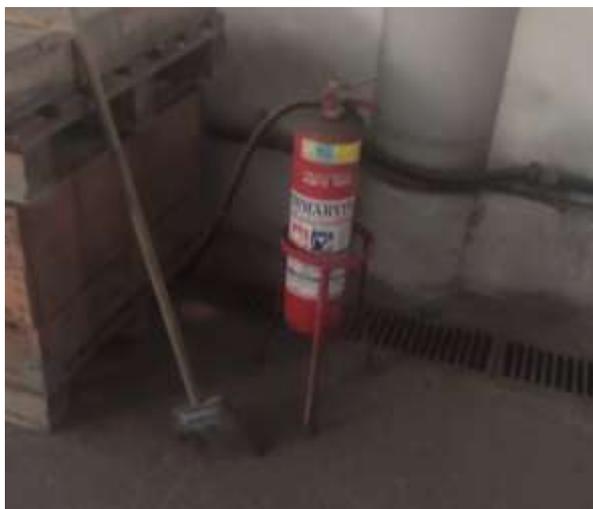
### Foto 94

Extintor vencido, tipo PQS 6Kg, no 2º Pavimento.

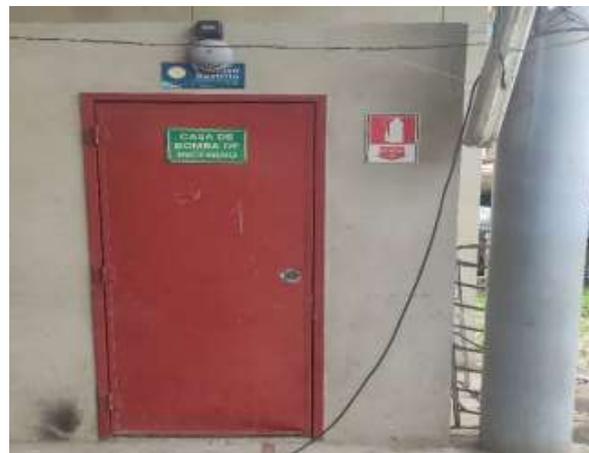
**Foto 96**

Exterior da CMI com a sinaleira e Porta Corta Fogo.  
Pátio da edificação no térreo.

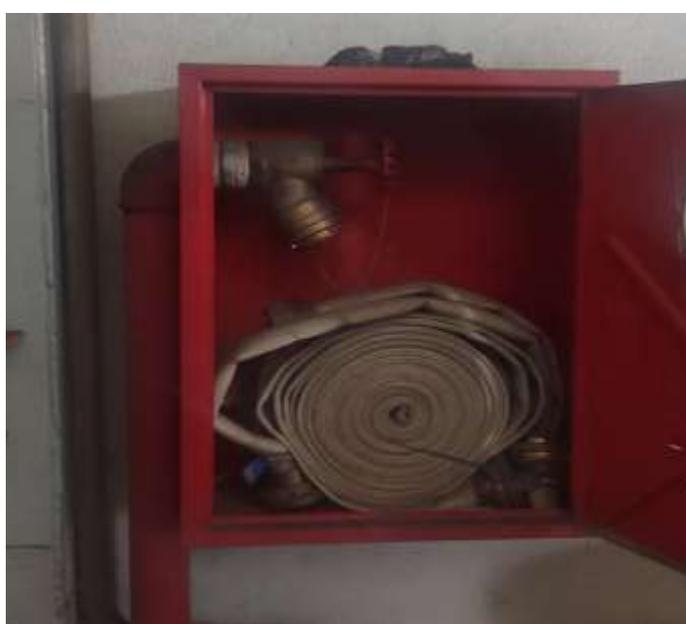
### Foto 107

Caixa de incêndio localizada no 2º Pavimento da edificação com presença das mangueiras e ausência dos equipamentos em seu interior.

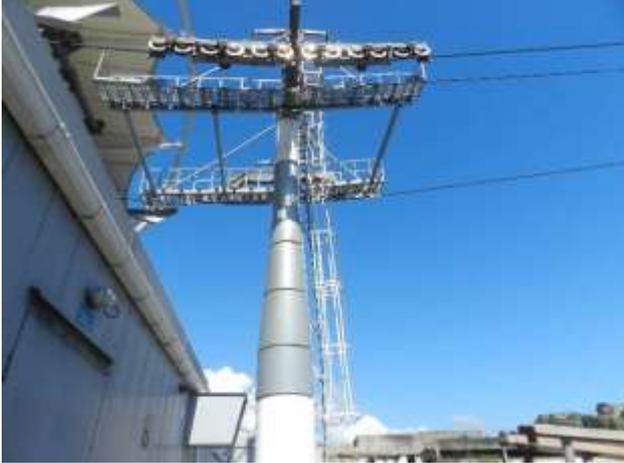
**Foto 118** – Visão geral da torre 01.

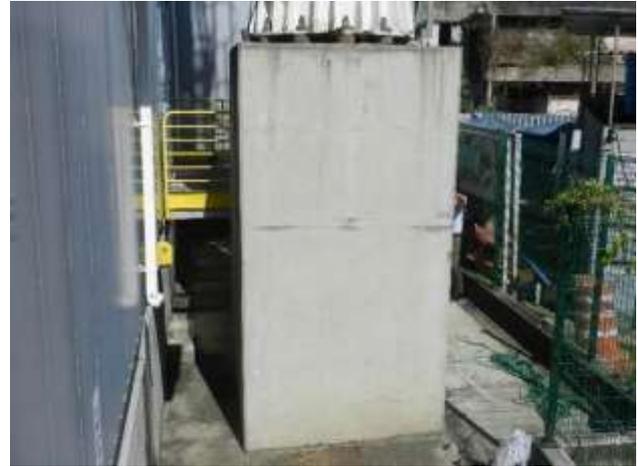
**Foto 119** – Base de concreto da torre 01 não apresenta anomalias aparentes.

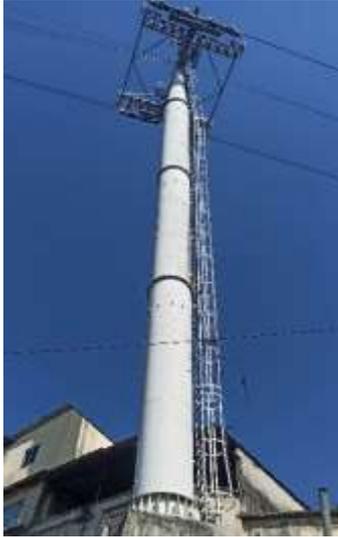
**Foto 122** – Vista geral da Torre 03.

A estrutura metálica das torres e acessórios deverão ser recuperados e protegidos. Para tanto, sua superfície será devidamente limpa, retirando-se todo ponto de oxidação e corrosão, bem como qualquer partícula de poeira ou outro material existente.

Além da recuperação dos pontos de corrosão deverá ser considerado:

- Substituição das conexões dos elementos metálicos não galvanizados do topo das torres, assim como as conexões das chapas metálicas de proteção das torres.
- Substituição total dos anteparos físicos das escadas de acesso às torres e suas conexões.
