## **PROJETO BÁSICO**

**SERVIÇOS DE ENGENHARIA PARA RECUPERAÇÃO DAS ESTAÇÕES E  
TORRES METÁLICAS DO TELEFÉRICO DA PROVIDÊNCIA**

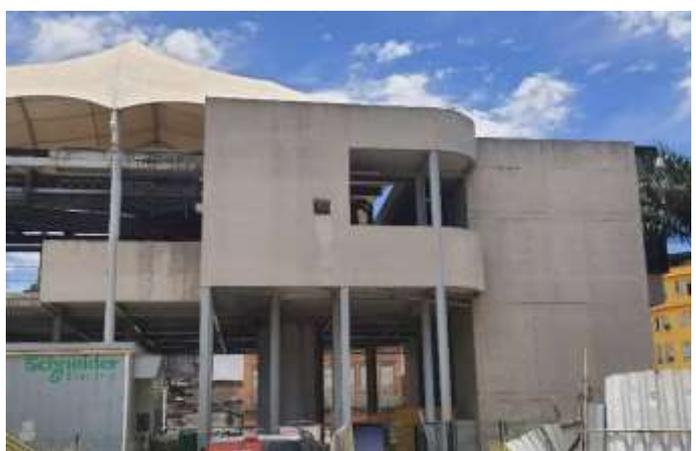
**Foto 8**

Pontos de infiltração próximo à platibanda

Eliminação de pontos de infiltração pelas paredes nas áreas junto às platibandas.

Deverá ser retirado todo o reboco das paredes onde ocorrerem manchas de infiltração.

Aplicar reboco utilizando argamassa de construção hidrófuga tipo CS III W2 da NBR 7200.

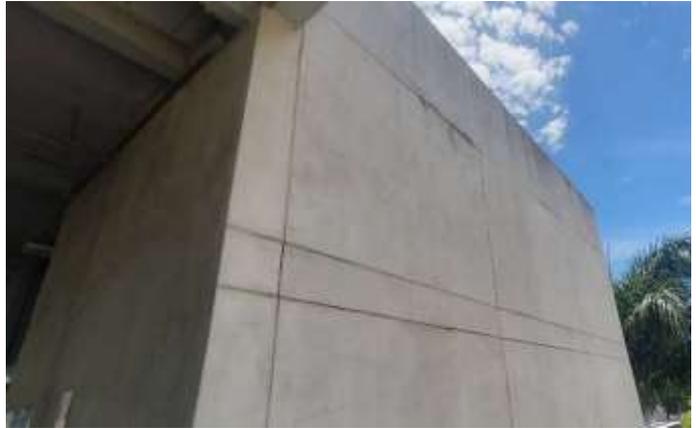
Pontos de infiltração próximo à platibanda

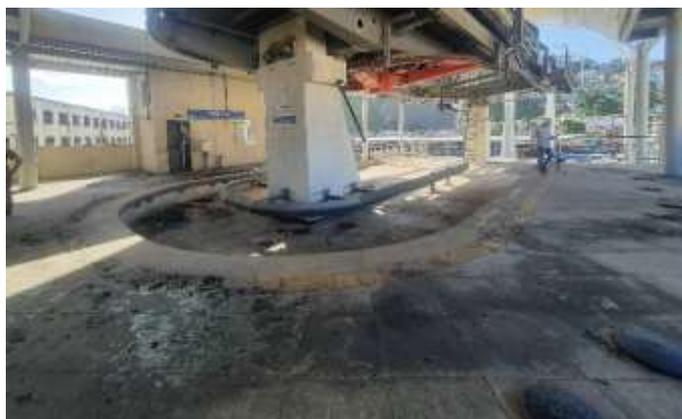
Piso com manchas de sujeira e água das chuvas  
Plataforma de embarque e desembarque no 1º pavimento

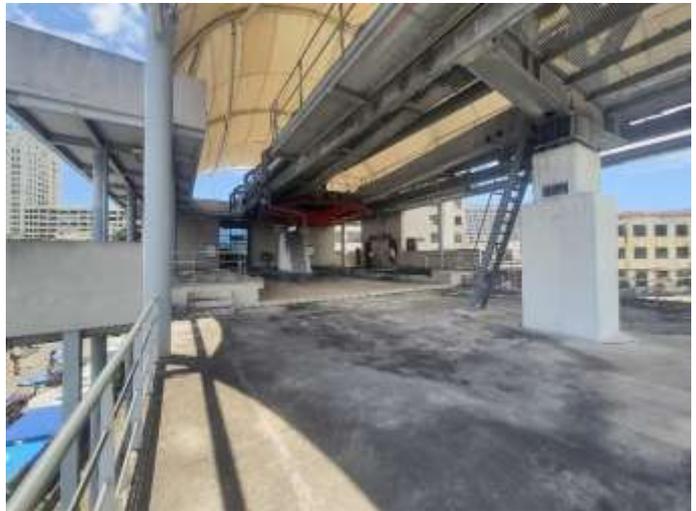
Piso área da plataforma

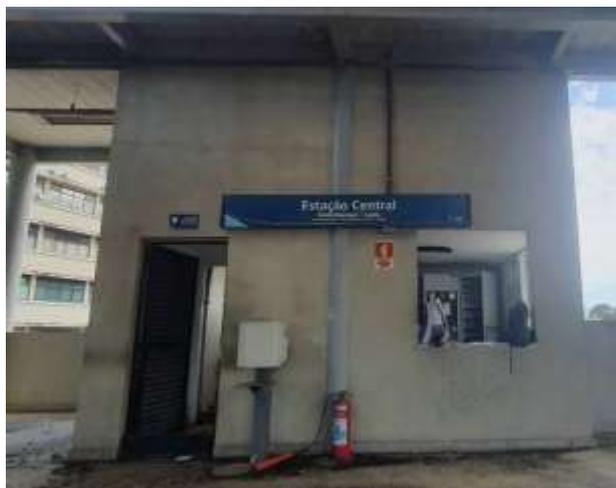
Vista externa da Sala de operações

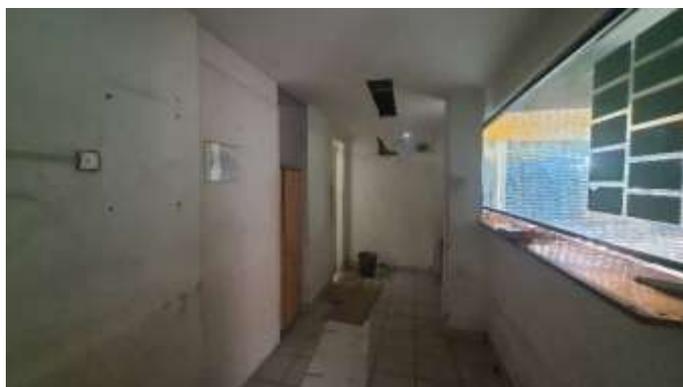
Vista interior da bilheteria

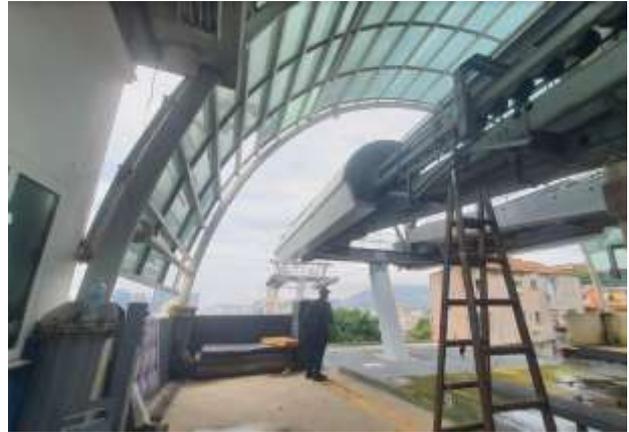
**Foto 33**

Vista interna da cobertura de vidro

A cobertura possui muitos módulos sem vidros ou com vidros quebrados e/ou trincados. Remover os vidros quebrados e/ou trincados.

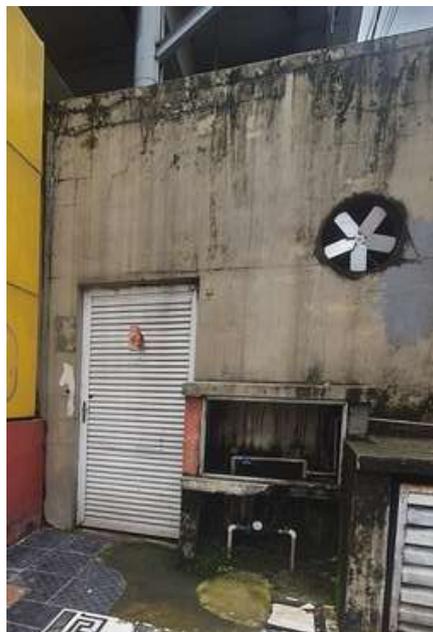
**Foto 55**

Exterior da CMI com a Porta Corta Fogo.

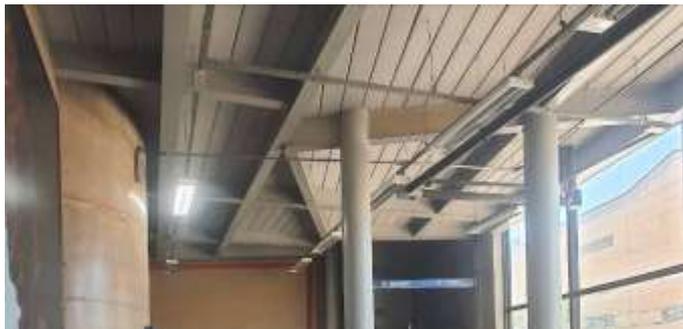
**Foto 57**

Pontos de corrosão nas vigas metálicas junto à laje  
do pavimento de cobertura

As atuais condições da estrutura metálica da cobertura apresentadas no Relatório de Vistoria Técnica do Teleférico da Providência, caracterizado pela acentuada deterioração por corrosão das nervuras de enrijecimento dos dispositivos de apoio, recomendam a intervenção urgente, aplicando o tratamento anticorrosivo a seguir:

- Limpeza com jato de água a alta pressão
- Limpeza com jato abrasivo para eliminação de todos os vestígios de corrosão
- Retirada de partes da estrutura com auxílio de lixadeira e ou oxiacetileno
- Tratamento das superfícies por meio de tratamento manual ou mecânico, utilizando as normas ABNT NBR 15239 ou SSPC-SP 11. Após a limpeza, a superfície deverá ser Sa 21/2.

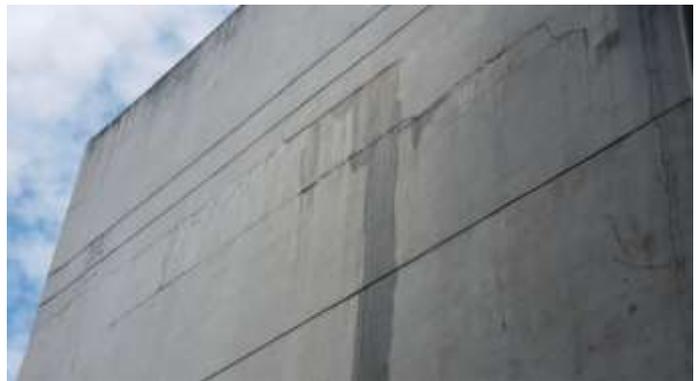
#### Foto 62

Pontos de infiltração próximo à platibanda

Vista da fachada lateral

Eliminação de pontos de infiltração pelas paredes nas áreas junto às platibandas.

Deverá ser retirado todo o reboco das paredes onde ocorrerem manchas de infiltração.

Aplicar reboco utilizando argamassa de construção hidrófuga tipo CS III W2 da NBR 7200.

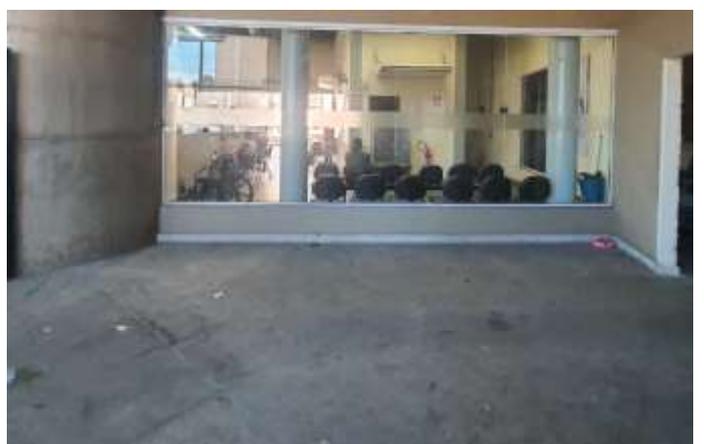
#### Foto 66

Piso Pavimento plataforma

Remover as peças de granito trincadas ou rachadas.

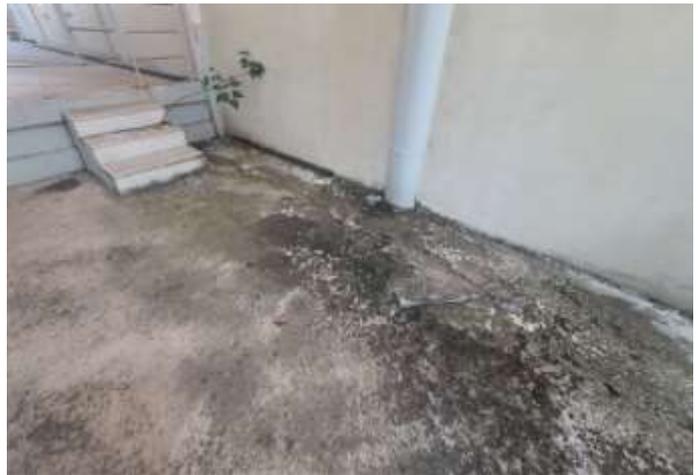
#### Foto 68

Piso área da plataforma

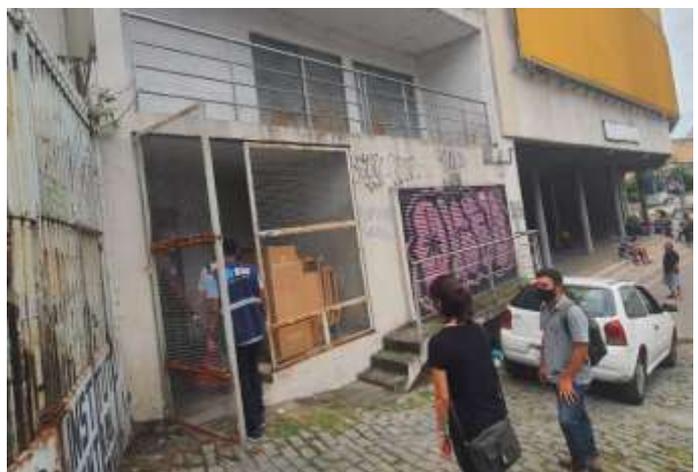
Apresenta pontos de corrosão devido à ausência de manutenção

O gradil de fechamento deverá ser recuperado e protegido. Para tanto, sua superfície será devidamente limpa, retirando-se todo ponto de oxidação e corrosão, bem como qualquer partícula de poeira ou outro material existente.

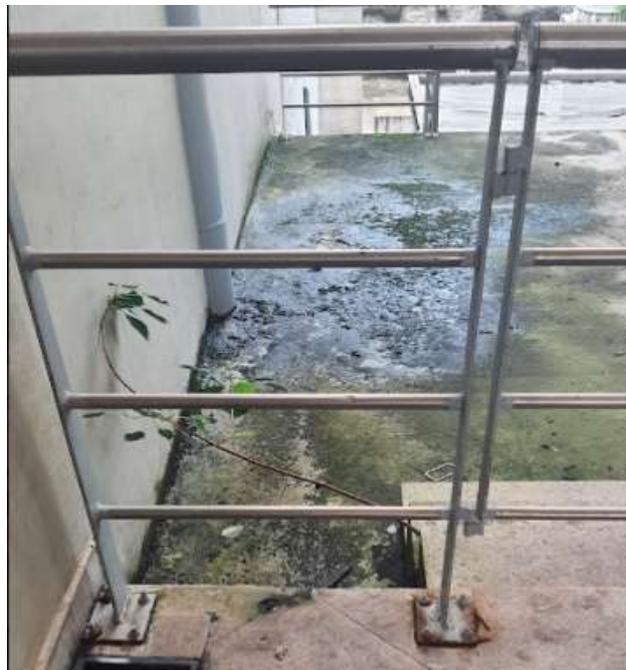
Portão lateral esquerda da plataforma  
Pontos de corrosão na fixação no piso

As partes de ferro que estão danificadas (amassadas, tortas ou corroídas) deverão ser recortadas e substituídas por novas.

As barras de ferro deverão ser lixadas para a remoção de pontos de corrosão e pintura existente.

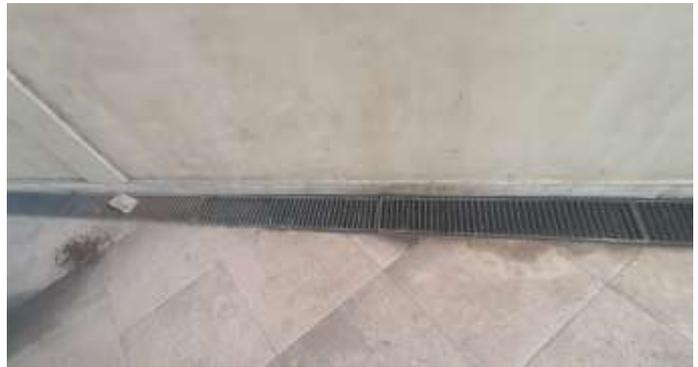
As grelhas de ferro do piso existentes estão em processo avançado de corrosão.

Grelhas de piso com falhas na pintura e pontos de corrosão

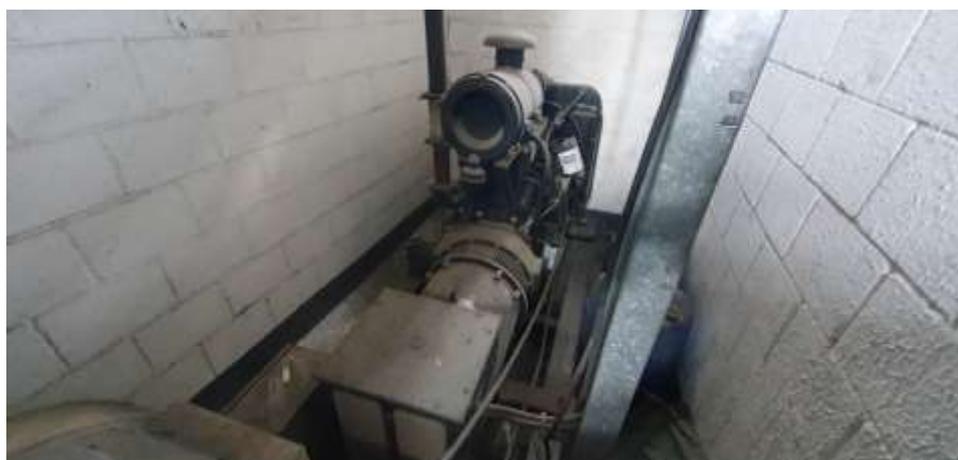
**Foto 80**

Gerador instalado ao lado da subestação.

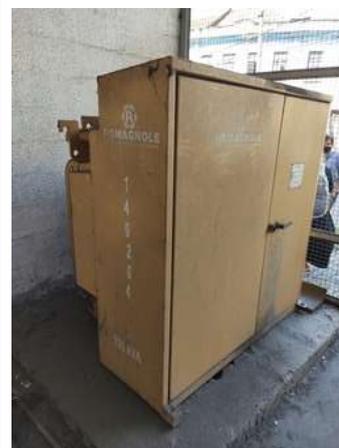
Transformador da Estação Gamboa

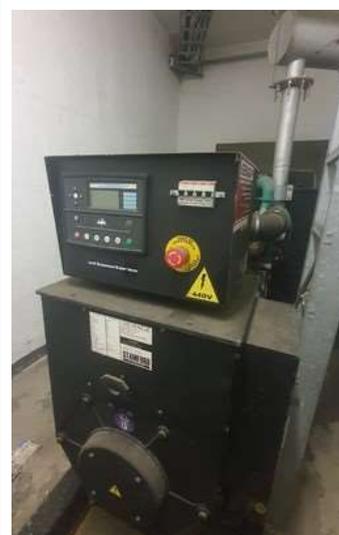
**Foto 82**

Gerador da Estação Gamboa

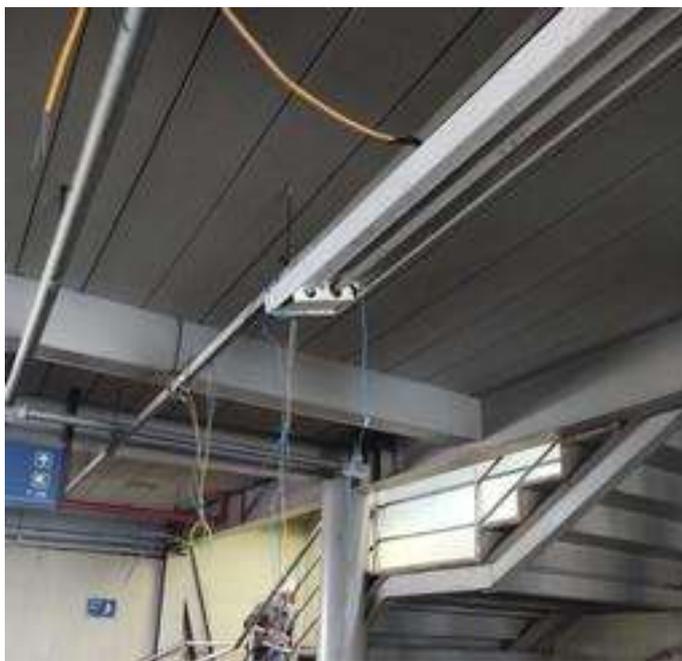
**Foto 89**

Desligadas e sem conexões

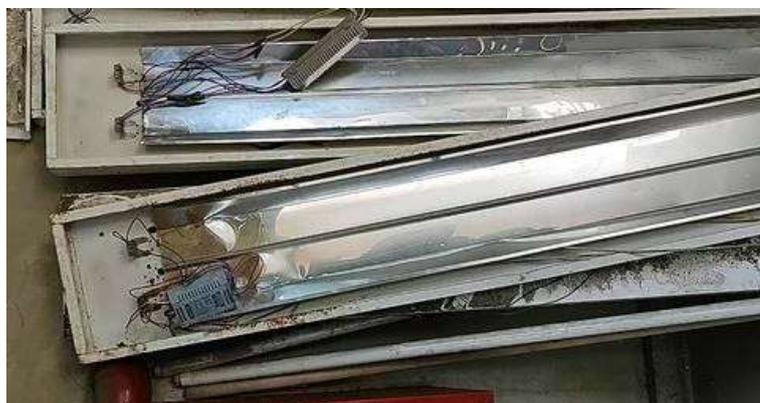
Luminárias danificadas na Estação Gamboa

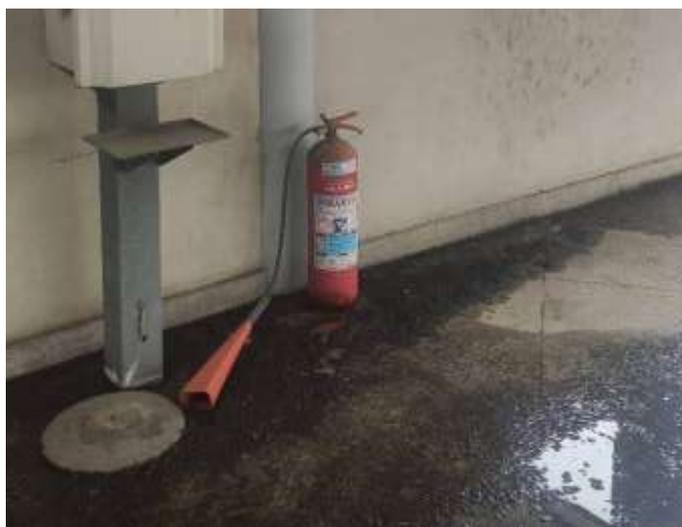
### Foto 92

Extintor vencido tipo CO<sub>2</sub> 6Kg em contato com água.

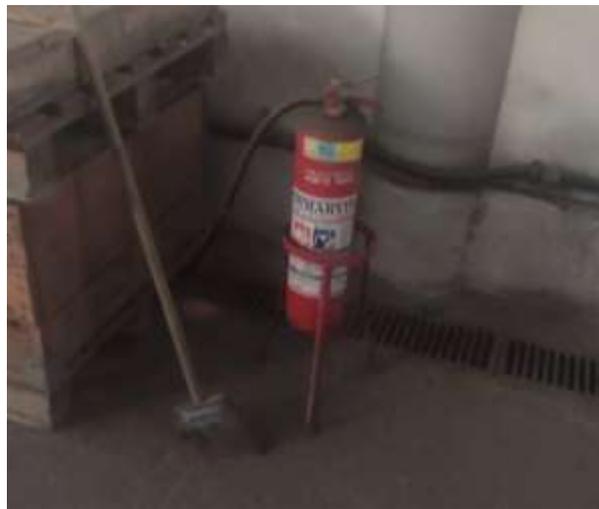
### Foto 94

Extintor vencido, tipo PQS 6Kg, no 2º Pavimento.

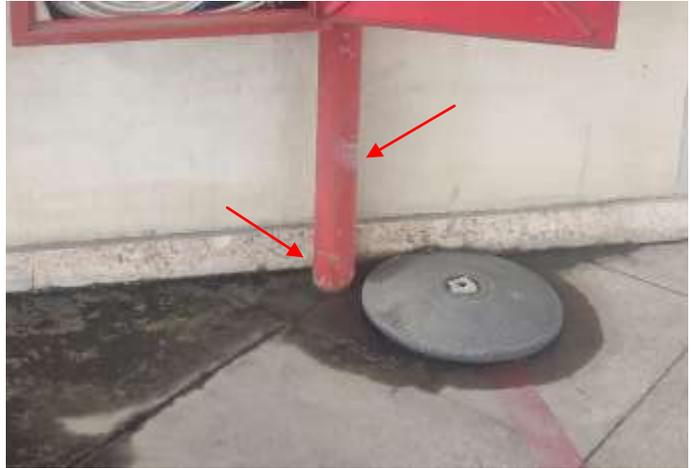
Canalização preventiva que alimenta hidrante na plataforma apresentando oxidação e desgaste na pintura de proteção.

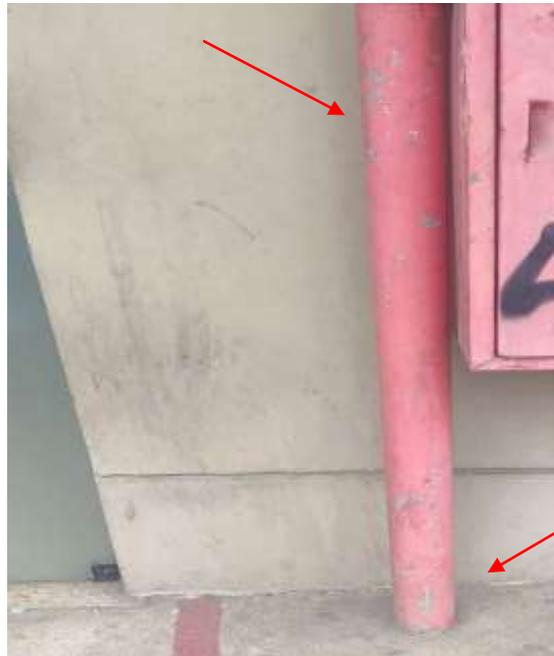
Canalização preventiva que alimenta hidrante externo no térreo apresentando oxidação e desgaste na pintura de proteção.

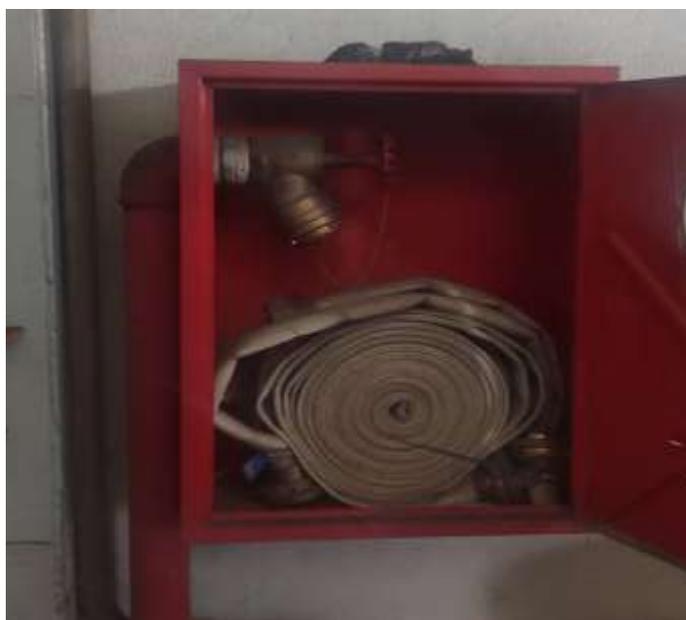
### Foto 107

Caixa de incêndio localizada no 2º Pavimento da edificação com presença das mangueiras e ausência dos equipamentos em seu interior.

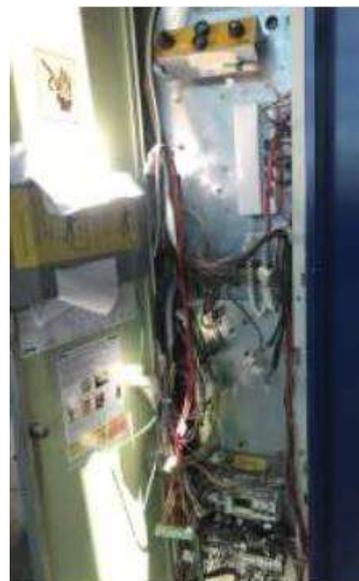
As demais informações constam no item 6.1.5 – Item 01 do Relatório de Vistoria Técnica do Teleférico da Providência RT 08.2021.006.1.

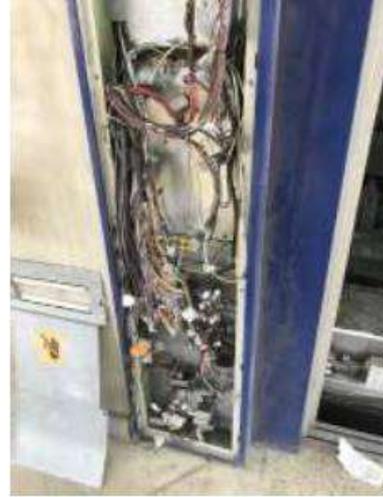
Elevador N7706  
Painél de controle danificado.

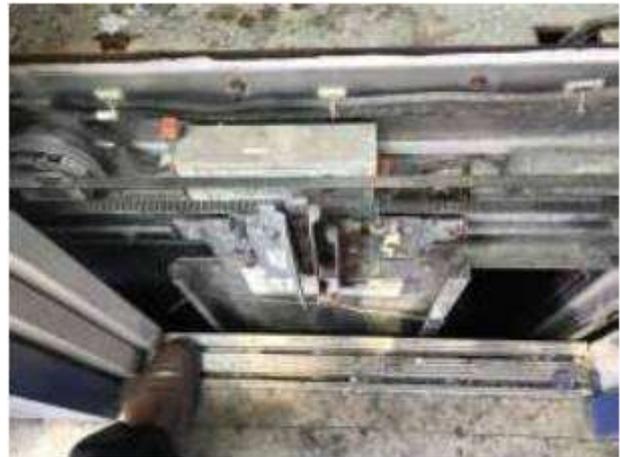
**Foto 115**

Elevador N7706  
Sistema operador de portas em estado precário de conservação.

As demais informações constam no item 6.2.5 – Item 01 do Relatório de Vistoria Técnica do Teleférico da Providência RT 08.2021.006.1.

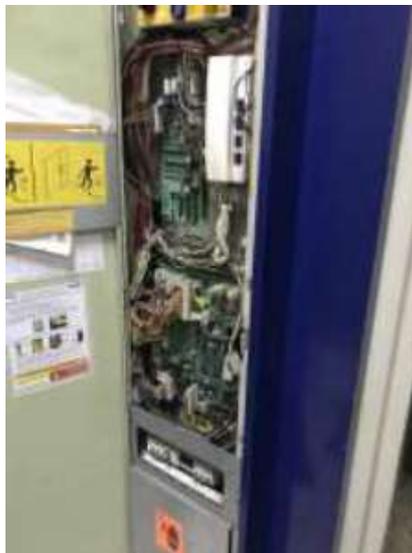
### Foto 117

Elevador N7704

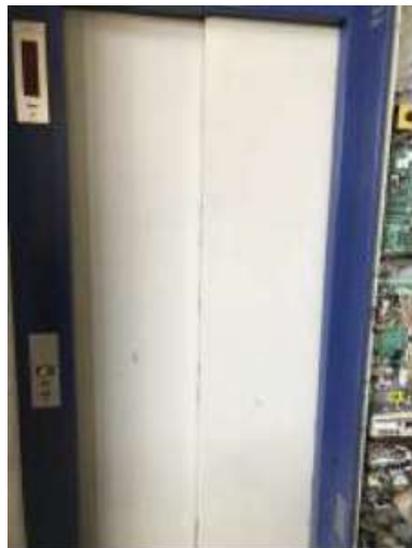
As demais informações constam no item 6.3.5 – Item 01 do Relatório de Vistoria Técnica do Teleférico da Providência RT 08.2021.006.1.

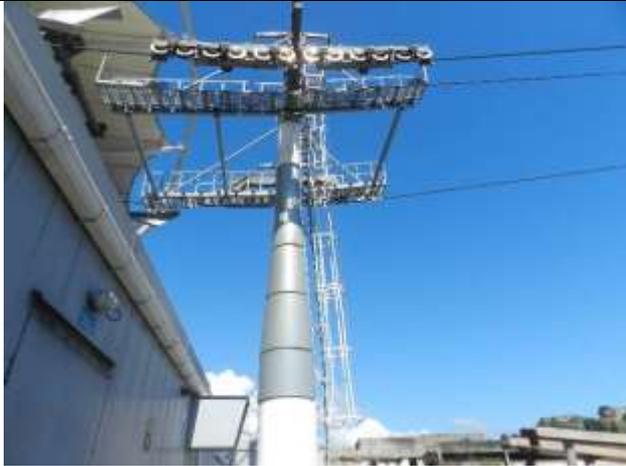
**Foto 118** – Visão geral da torre 01.

A estrutura metálica das torres e acessórios deverão ser recuperados e protegidos. Para tanto, sua superfície será devidamente limpa, retirando-se todo ponto de oxidação e corrosão, bem como qualquer partícula de poeira ou outro material existente.

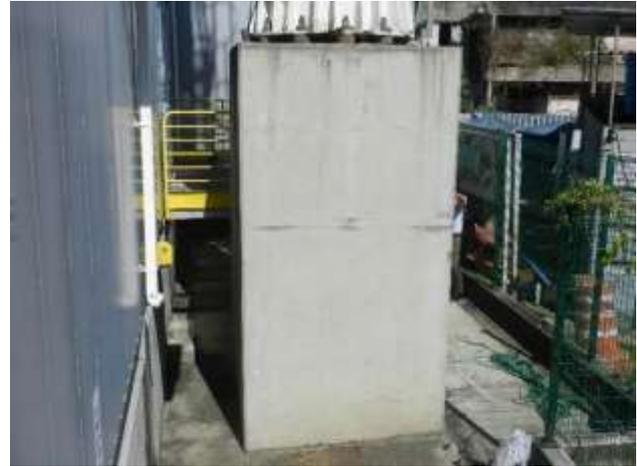
**Foto 119** – Base de concreto da torre 01 não apresenta anomalias aparentes.

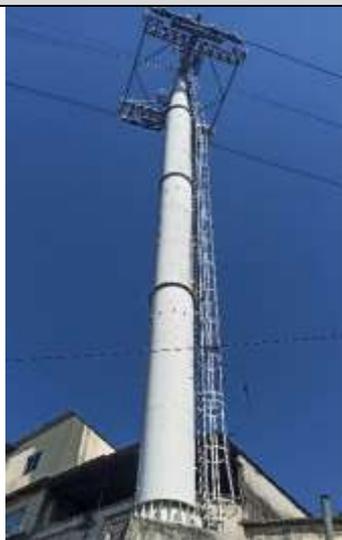
**Foto 122** – Vista geral da Torre 03.

Com base nas inspeções realizadas nas torres que compõem o Teleférico da Providência, foi constatado que a situação de deterioração na qual as torres se encontram foi determinada pela falta de manutenção periódica. Apesar da deterioração existente, todas as torres são passíveis de recuperação.

- Substituição das conexões dos elementos metálicos não galvanizados do topo das torres, assim como as conexões das chapas metálicas de proteção das torres.
- Substituição total dos anteparos físicos das escadas de acesso às torres e suas conexões.
